昭和35年度平城宮跡第3・4・5次発掘調査概要

建造物研究室・建築
 歴史研究室・考古
 古文書

第3次調査

第4・5次調査

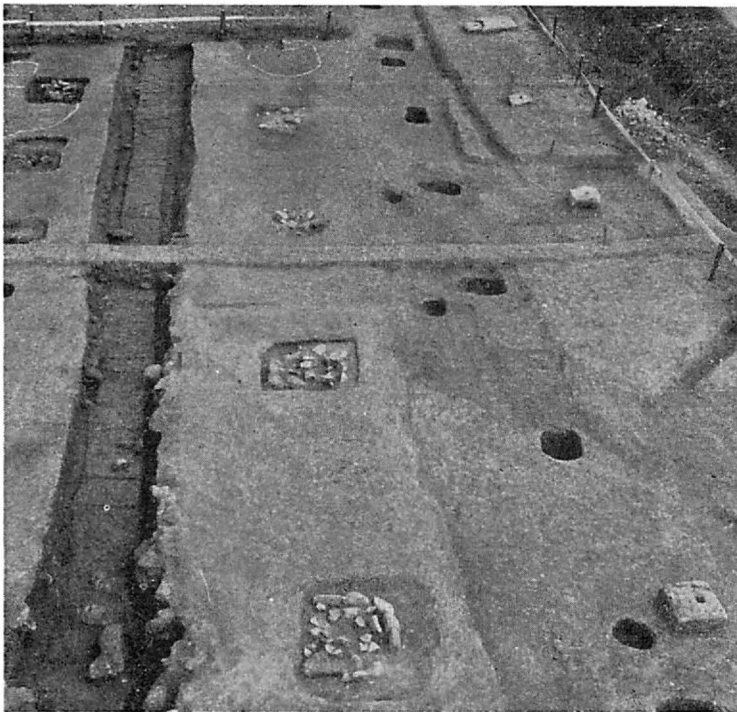
第2図 築垣回廊

これらの礎石に対して、2.6m西に方60cmの凝灰岩礎石の掘えつけ痕跡が、根固石をともしなう掘りかたによつて5個所発見された。さらにその西2mには、凝灰岩切石で構築された巾40cmの溝が南北に通つていた。検出された礎石跡は大きさもかなりあり、柱間寸尺は桁行約4m間隔であるから回廊の如きものと考えられ、西方の溝は雨落溝として適当である。するとさきの2列の小礎石を中心にして、現在道路となつている東の部分にも同じように根固石をともしなう凝灰岩礎石列と凝灰岩切石溝があつたと考えられたが、あいにく礎石列にあたる所は、大正年間の史蹟保存工事で作られた周溝によつて破壊されており、雨落溝は道路の中央に当つているのでいずれも調査するに至らなかつた。

この東西を溝で限り、基壇上の根固石をともしなう礎石を回廊の柱石にあて、中央2列の小礎石を築垣の柱石とみれば、「年中行事絵巻賭弓の図」にみるような築垣の両側を廊とした一種の複廊が想定される。すなわち、梁間26尺(7.8m)桁行柱間寸尺13尺(3.9m)の複廊で、普通ならば連子窓が連続する棟下柱通りを巾5尺程(1.5m)の厚い土塀とした形式で、築垣廊とも呼ぶべきものである。

一、第3次調査で検出した築垣廊は、昭和29年度の調査で検出した遺構と一連のもので、この築垣廊の一部は内裏と推定される。しかし、昭和29年度に検出した遺構のうちではこの築垣廊が最もおくれで造営されたものであるから、この一郭を内裏としても、それは和銅造営当初のものでなく、むしろそれよりおくれたものと考えられる。とはいえ今回の調査地域内では、昭和29年度のような遺構の重複が認められないから、この地区の築垣廊に先行する時期の性格については、将来に大きな問題を残している。

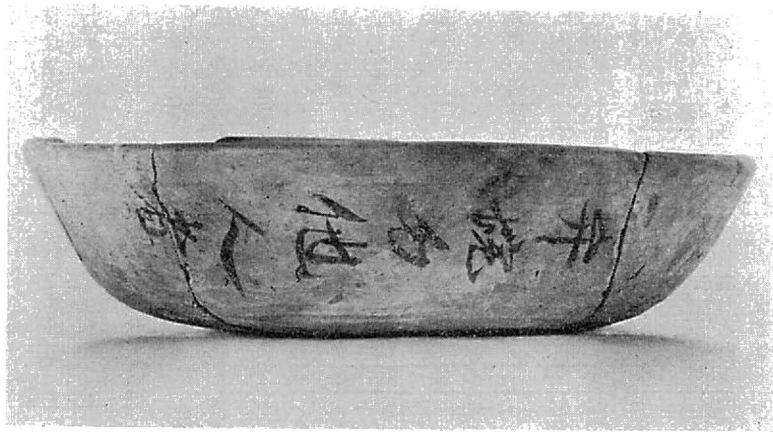
第10図 墨書土師器 埵

なお土師器に墨書のあるものが数点検出された。そのうちには写経字風の達筆で「弁埵勿他人取」と、「弁埵勿他人取」とかいた杯形土器があつて、土器の用法を示唆する興味あるものがある。
