平城宮跡第9・10次発掘調査概要

建造物研究室
歴史研究室

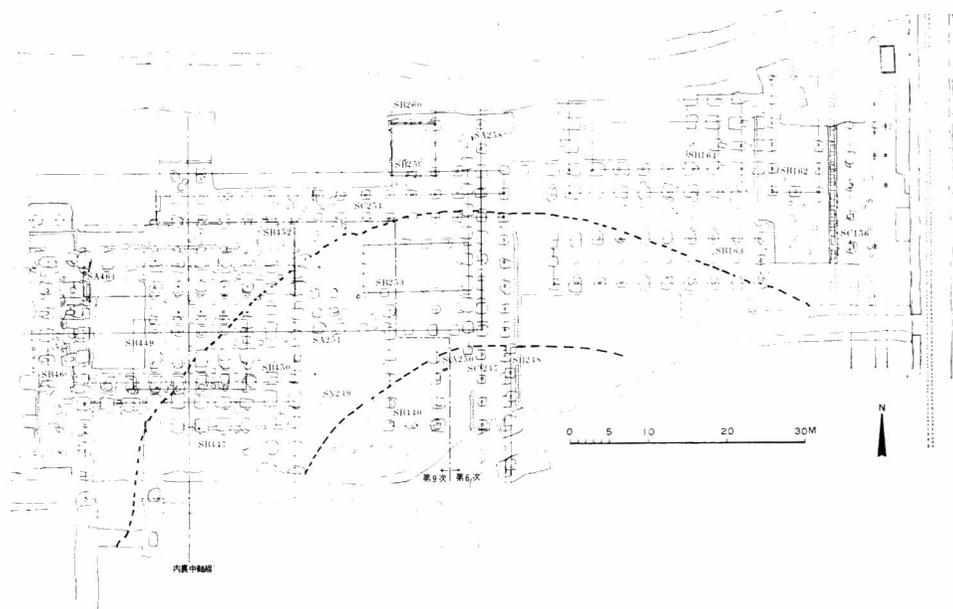
第1図 内裏遺跡実測図

第2次内裏の遺構としては、内裏中軸線上に正殿SB450Aとそれを改築したSB450Bが重複して発見され、その南東に南北棟建物SB440があつた。SB450Aは、9間×5間(桁行柱間各2.99m・梁行柱間各2.95m)東西棟掘立柱建物で、7間×3間の母屋の4面に廂をめぐらし、南と北に素掘りの雨落溝が残存していた。改築後のSB450Bは、同じく掘立柱建物で前面と側面をAと揃え、母屋の梁間を2間にして北に梁間2.5mの孫廂を設けた平面となつている。A・Bともに床束柱の予想される位置はすべて他の時期の柱穴と重複し、判別しづらいものが多く、一応床張りの建物とみられる。SB440は5間×2間(柱間各2.95m)南北棟建物で、第6次調査検出のSB260と同一南北線上に配置されている。

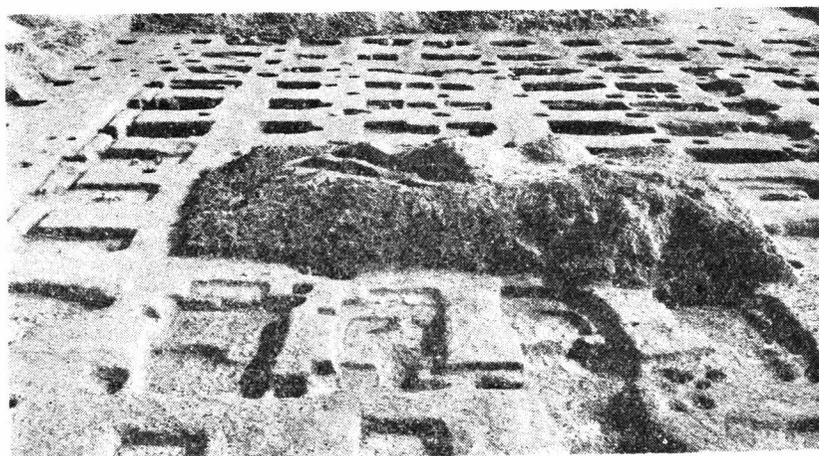
第2図 内裏正殿西から

第2次内裏以後に造営されたものとしては、正殿の南に接したSB447・正殿北半に重複して発見されたSB452、その南にあるSB449の3棟がある。この3棟が同時か、または先後するのは断定できない。SB447は正殿の南雨落溝と北側柱穴列が重複して検出され、9間×4間（柱間各9.8m）東西棟掘立柱建物で、7間×3間の母屋の東・北・西の3面に廂をもつ特異な平面のものである。SB452は9間×3間（柱間各3m）北廂つきの東西棟建物であり、SB449は5間×2間（柱間各3m）南廂つきの建物である。この2棟の建物の柱穴はいずれも浅く、また今回の調査で瓦の出土をみた柱穴はこの

2棟の柱穴のみであつた。この2棟は礎石をすえた瓦葺の可能性もある。また柱間も同じであり、同時に造営されたものと考えられる。

平城宮第2次内裏正殿では、その柱穴から全く瓦が出土せず、平安宮紫宸殿と同じく椽皮葺であつた可能性が強い。しかし、平安宮紫宸殿にみえる簀子縁や階などの痕跡は確認することができなかった。

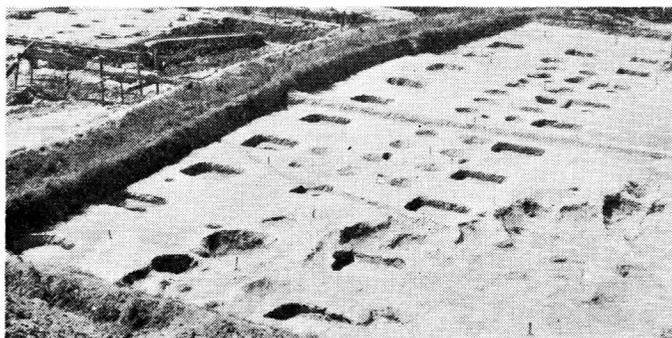
第3図 SB540 建物

西端第1間の桁行柱間のみは2.7mである。西第8柱列の棟通りの位置に間仕切りのためとみられる小柱穴があり、間仕切り以西の身舎内に浅い小穴からなる性格不明の構造物SB541がある。

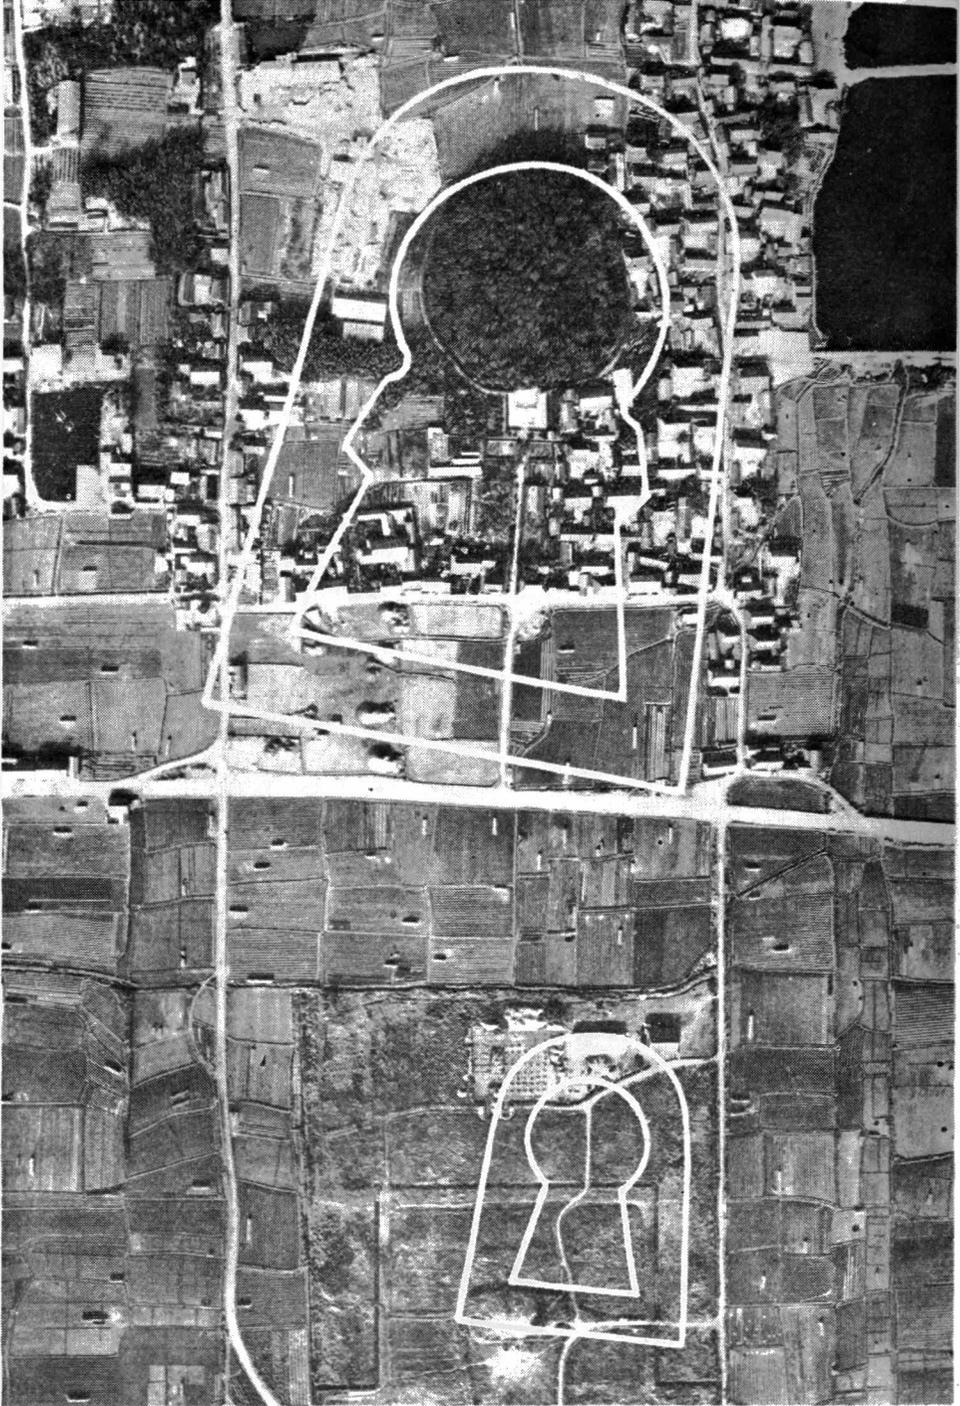
第6図 平城宮造営によつて破壊された前方後円墳

以上述べた3回にわたる造営は平城宮のものであるが、この地域には平城宮造営以前の遺構がある。このGAAO区には、もと佐紀盾列古墳群に属する前方後円墳が存在していた。この古墳は、現在の平城天皇陵を後円部とした全長約250mの南向きのもので、調査地域ではその前方部にあたる部分と前面の濠を検出した。濠は幅約45m・深さ約2mで、両岸はゆるい傾斜面で玉石を敷いて護岸とし、底面は素掘りのまゝでほぼ水平である。この濠から南西にのびる溝SD503は、幅1m・深さ

約1.8mあり、内部は粘土で丁寧な埋めており、濠との接触部分ではその埋土の上を濠の堆積砂土がおもつて積砂土がはみ出している。おそらく古墳周濠掘鑿時の排水溝と考えられる。平城宮造宮にあつては、前方部を削平し、周濠を埋めたものとみられるが、周濠の一部を平城宮内で苑池として利用した可能性が考えられている。その可

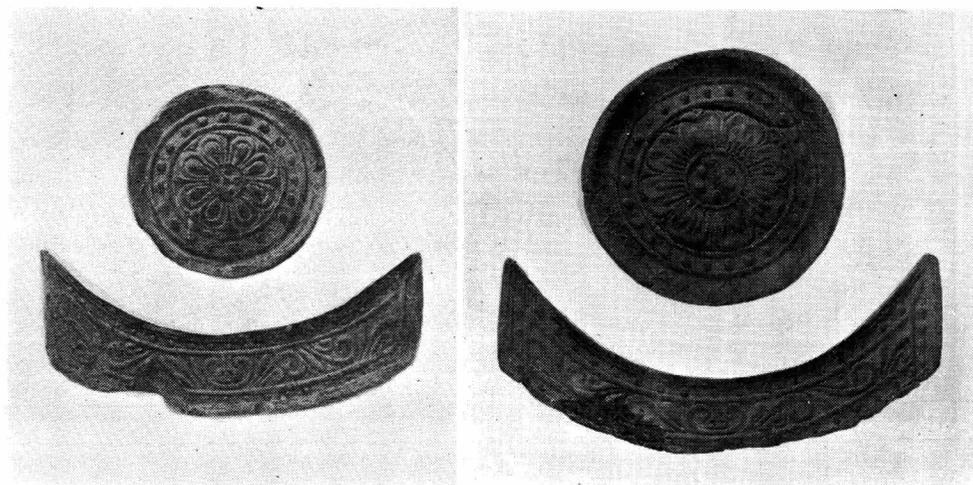
第8図 軒瓦 2組 右 6311—6664 左 6314—6666

6A・BO区の調査におけるものよりも多く、軒瓦の種類では、6311—6664と築地塀に用いた小型の6314—6666とJ6313—6685の組合せが、出土軒瓦の70%近くをしめており、いずれもB期の造宮に用いられたものとみられる。この軒瓦類の出土状況は、第2次内裏南半地区6A・BO区

今回の調査で明らかにされた3回の造宮のうち、A期の性格・時期は不明であるが、B期は、それに用いられたとみられる軒瓦からみて、第2次内裏の造宮と一連のものと考えられる。築地に割かれている状況やそれと内裏内郭との位置関係からみて、内裏内郭を劃する築地回廊の北にあつて、内裏外郭の内側に内裏に關係ある殿舎が造宮されたものとみなすことができる。従つて、その時期も第2次内裏造宮の推定年代である天平末年であらうし、官衙地域の6A(B)区の遺構編年ではII-1期にあたるものであらう。

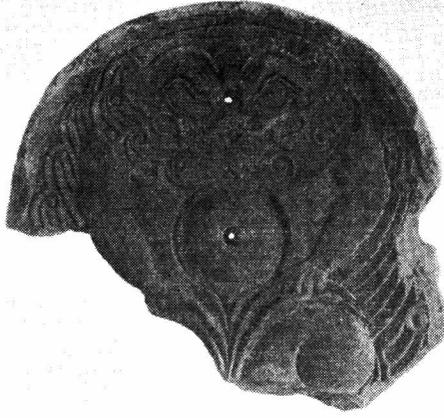
第9図 鬼瓦
C期の造宮は、
こゝに位置した内
裏關係殿舎の改築
とみることで、
鬼瓦の編年のII-3
期には、一致する
とみられる。
