昭和39年度平城宮跡発掘調査概要

平城宮跡発掘調査部

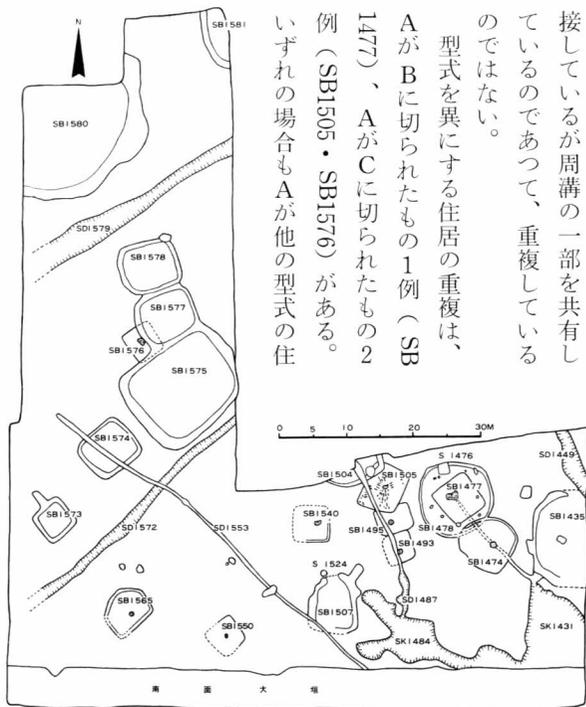
第2図 第14次調査下層遺構実測図

A、方形の堅穴住居 7個所
比較的小型で、いずれも内部に炬がある。SB1477・SB1470の2個は堅穴の内周にそつて浅い溝をめぐらしているが、他のものはこれを欠いている。柱穴の明瞭なものは認められなかった。SB1505では住居の上部構造が焼け落ちたらしく炭化材が床面に折り重つて遺存し、その一部には柱と推定できる遺材が、放射状にならないでいる状況が認められた。

いずれも中央に炬を設け、堅穴の内周にそつて浅い溝をめぐらしている。SB1478ではこの溝の内側に7個の明瞭な柱穴があった。

方形またはそれに近い平面を持つている。一辺6m前後のものが多く、なかには大型のものがあり、最大のSB1575は一辺が12.3mである。周溝は幅1.8~0.4m、深さ20~50cmで、溝で囲まれた内部は旧地表が削平されたためであろうか、SB1565以外は炬・柱穴が全く認められず、土器類もほとんど残っていない。ただし、SB1575とSB1577は、近

型式を異にする住居の重複は、AがBに切られたもの1例(SB1477)、AがCに切られたもの2例(SB1505・SB1576)がある。いずれの場合もAが他の型式の住

居で切られているから、Aが最も古い型式であると考えてよからう。BとCが重複した例はないが、Cの周溝から出る土器が今回出土した土器全体のなかで、やゝ新しい様相を示しているから、Cが後出の型式である可能性が大きい。

各所に散在する土壇のうち2箇所は、内部に大型の壺棺を収めているので、明らかに埋葬施設である。その一つの SX1476は住居跡 SB1478を切つてつくられている。SK1431とそれにつながる SK1484は南方の未発掘地域にのびる大きなもので、人工の土壇か自然の凹みかは明らかでないが、内部の堆積土から土器のほか、一斗に達する炭化米と、梯子その他の木製品の断片を発見した。

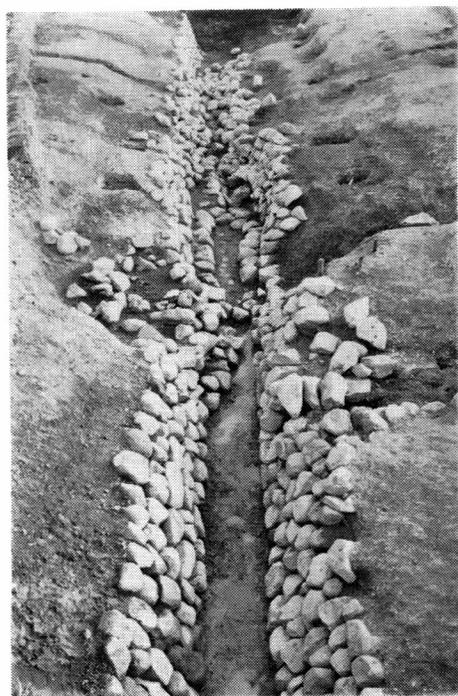
第4図 SD2700 玉石積大溝

築地の東22mには南北に走る玉石積の大きな溝 SD2700がある。これは昭和3・7年に岸熊吉氏が、一条通り北側で発見した溝につらなるもので、水田の畦畔の形から推測すると、さらに南方に長くのびているようである。その幅は2.6m、深さは1.5mであつて、宮城東部における排水溝の幹線と見なすのにふさわしい規模を持つている。溝内の堆積は上下二つの砂層に分れ、下層からは「天平元年」「天平二年」の紀年のある木簡が、上層からは「天平勝宝二年」より「天平宝字五年」にまたがる紀年のある木簡がそれぞれ出土した。さらにこれ等の層の上に、溝全体をおおう黒土層が堆積して、そのなかから「延暦元年」の紀年を持つ木簡と隆平永宝が出土した。

この大溝には東西両側から排水溝の支線が流れこんでいる。そのなかで注意をひくのは、内裏内郭から築地 SA705をくぐつて大溝に注ぐ暗渠 SD2000である。その横断面は逆台形を呈して、側は下部を凝灰岩の切石積とし、その上にさらに大きな玉石を積み足している。
