昭和40年度平城宮発掘調査概報

平城宮跡発掘調査部

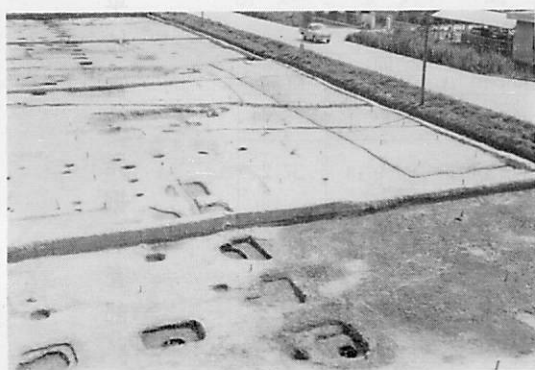
第2図 第25次調査宮城西面中門附近

西面中門 S B 3600は基壇西側の大半が道路の下にあるため、東半部だけを発掘した。

基壇上部は、かなり後世の削平を受けていたが、掘り込みの基礎地固めを検出することができた。基礎地固めは基底

部で約60cmほど残っており黄褐色粘土、バラスなどで交互に版築されている状況が明確にみられた。基壇の大きさは南北幅約8.5m、東西幅は門の西半が道路下にあるため不明である。第15次調査の西面南門では南北約32m、東西幅は築地大垣の復原から14mと推定している。それに較べるとこの門の東西幅は、やや小さい規模であつたと考える。

門にとりつく西面築地大垣は、築地本体が道路の下にあり調査できなかつた。また犬走りも門を中心とした南北の大部分のところでは、完全に削平されていた。しかし調査地域の南では、約10mにわたつて確かめることができ、その一部では掘込み地固めの版築SA1601を認めることができた。

柵SA3680とSA3590は門の東15mのところ、10m以上にわたつている。SA3590の北端は土壘SK3650に切られており、確認することはできなかつた。しかし門に対してSA3680の南端と対称の位置に

あつたとすれば、3間分が削除され、中門の正面で8間分が開放されていたことになる。この柵は門と同時期のものと考えられるが、柵列の南端部では、奈良時代の整地層とされる黄褐色土の下から柱穴が穿れているので、平城宮造営の比較的古い時期のものとする事ができる。これに東へ20m隔ててSA3555・3557・3563が平行して走っているが、いずれもその相互関係は明らかでない。そのうちSA3557は第18次調査で検出された柵列に続く可能性がある。なおこの柵はSB3560に先行するものである。これらの南北方向の柵列に対し、SA3567とSA3642は東西方向に連続するものである。前者は掘立柱建物SB3560と柱並びの一致から、同時期と考えられる。掘立柱建物のうちSB3599を除く3棟は、いずれも前後関係を明らかにできるものはなかつた。ほかにこの地域では、平城宮以前および以降の遺構がある。

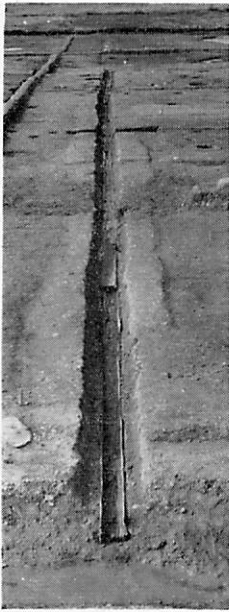
第3図 第27次調査木榑暗榑

木樋暗渠S D3770は、南北廊S C3777基壇西側の石敷南北溝S D3790からの流れをうけて、東の南北大溝S D3715（上層）に注ぐ東西41mの暗渠であつて、木樋7本をあいしらねている。石敷南北溝S D3790（上層）の木樋暗渠への取水口は、石敷を一部低め、その南、北端を、特に礫を縦積みに縁どりし、水の流入を容易にしている。南北廊S C3777基壇上に、2.2m等間の南北柱列S A3795が5条検出された。これは嵜舎（仮設建物）の柱列とみられる。東二条が1対をなし、西の三条のうち、東の一条（五条の中央の条と西の二条とがそれぞれ対になつており、都合3回の仮設があつたと考えられる。他にこのB'期に属すると考えられるものに、南北溝S D3715の西に沿う柱間2.38m等間の柵S A3750がある。
