大極殿院の調査

－第117次

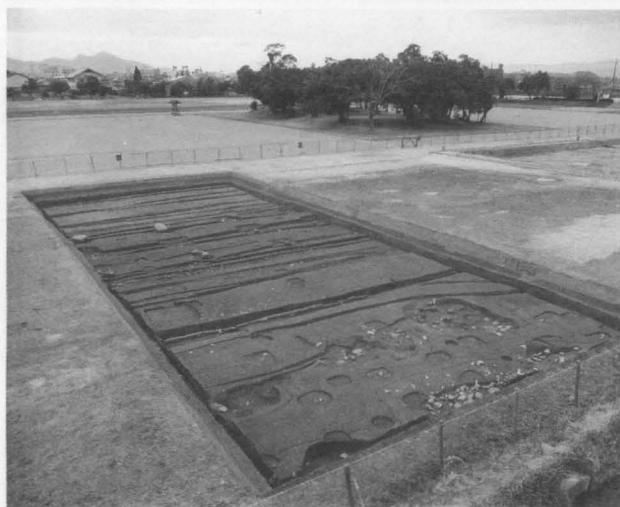
図66 南区全景（手前がSB530、南東から）

SB530 南区東端では、2次（1970年）・100次（1999年）調査で確認した東西棟大型礎石建物SB530の西北隅部を検出し、SB530が桁行9間、梁行4間の規模であることが確定した。礎石据付掘形は直径4m前後で、いずれも抜取穴をとまなう。柱間総長は東西41.4m・南北18.4mで、これまで桁行・梁行ともに柱間寸法を4.6m（15.5尺）と理解してきたが、庇と身舎の掘形が近接していることが

ら、身舎を16尺等間、庇を14尺とみるのが妥当であろう。藤原宮では大極殿に次ぐ大規模な建物。

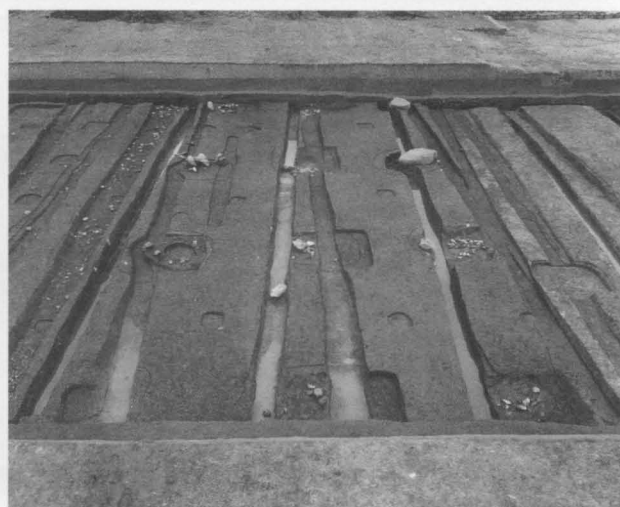
図67 大極殿院東回廊（北から）

大極殿院東回廊 南区中央では大極殿院東回廊を3間分検出し、合計12箇所礎石据付掘形を確認した。回廊は複廊であり、西側柱筋にはほぼ原位置で礎石が2箇所残存している。回廊の柱間は桁行4.2m（14尺）、梁行3.0m（10尺）で朝堂院回廊と同規模である。雨落溝は側柱筋の約2m外側に位置する。幅50～90cm、深さ約30cmで、石組み等の痕跡はなく、現状では素掘溝と考えている。西側柱筋と西雨落溝の間では回廊基壇外装の据付もしくはは抜き取りとなる幅約30cmの溝を検出した。

回廊基壇上面で検出した足場穴は直径が35～40cm。桁行・梁行柱間のほぼ中央に位置し、規則的にならぶ。東雨落溝内でも検出したが、西雨落溝内では未検出。建設時のものか、解体時のものかは明確ではない。
