# 飛鳥・藤原宮跡の発掘調査

飛鳥藤原宮跡発掘調査部

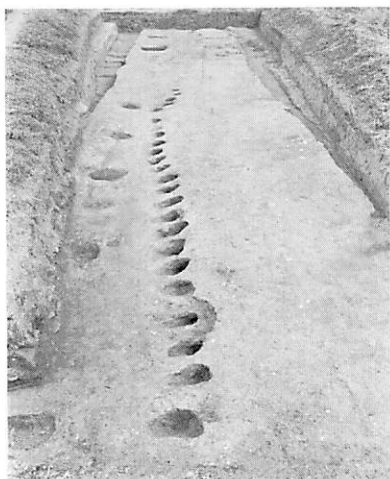
第4図 榿落下痕跡(西から)

化粧石抜取溝の外には、造営時の足場穴とみられる柱穴がある。柱間は2～2.5mであるが一定していない。基壇の南・東には焼失時の榿の落下痕跡がみられた。いずれも断面が一辺約15cmの方形の穴で、斜に突きささっている。特に南面中央では約40cmの間隔で一列に並んでいる。穴の壁には炭が付着し、穴の上面に榿を打つけたとみられる角釘が残っているものもある。また基壇東北端の外側では隅木の落下痕跡が検出された。穴に隅木の一部も遺存し先端に風鐸を吊りさげる金具類がとりついていた。隅木断面の一辺長はそれぞれ30cm以上である。
