◆内裏地区の調査—第100次

1 はじめに

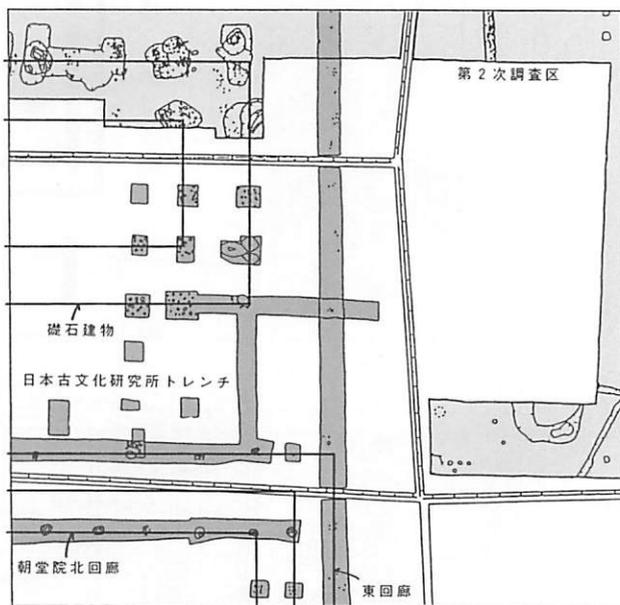
図2 第100次調査区内における過去のトレンチ

今回の発掘区東南部に設定した奈良国立文化財研究所の第2次調査トレンチは、朝堂院回廊の位置を正確に把握できなかったため、トレンチ設定にわずかなズレを生じ、確認にいたらなかった。

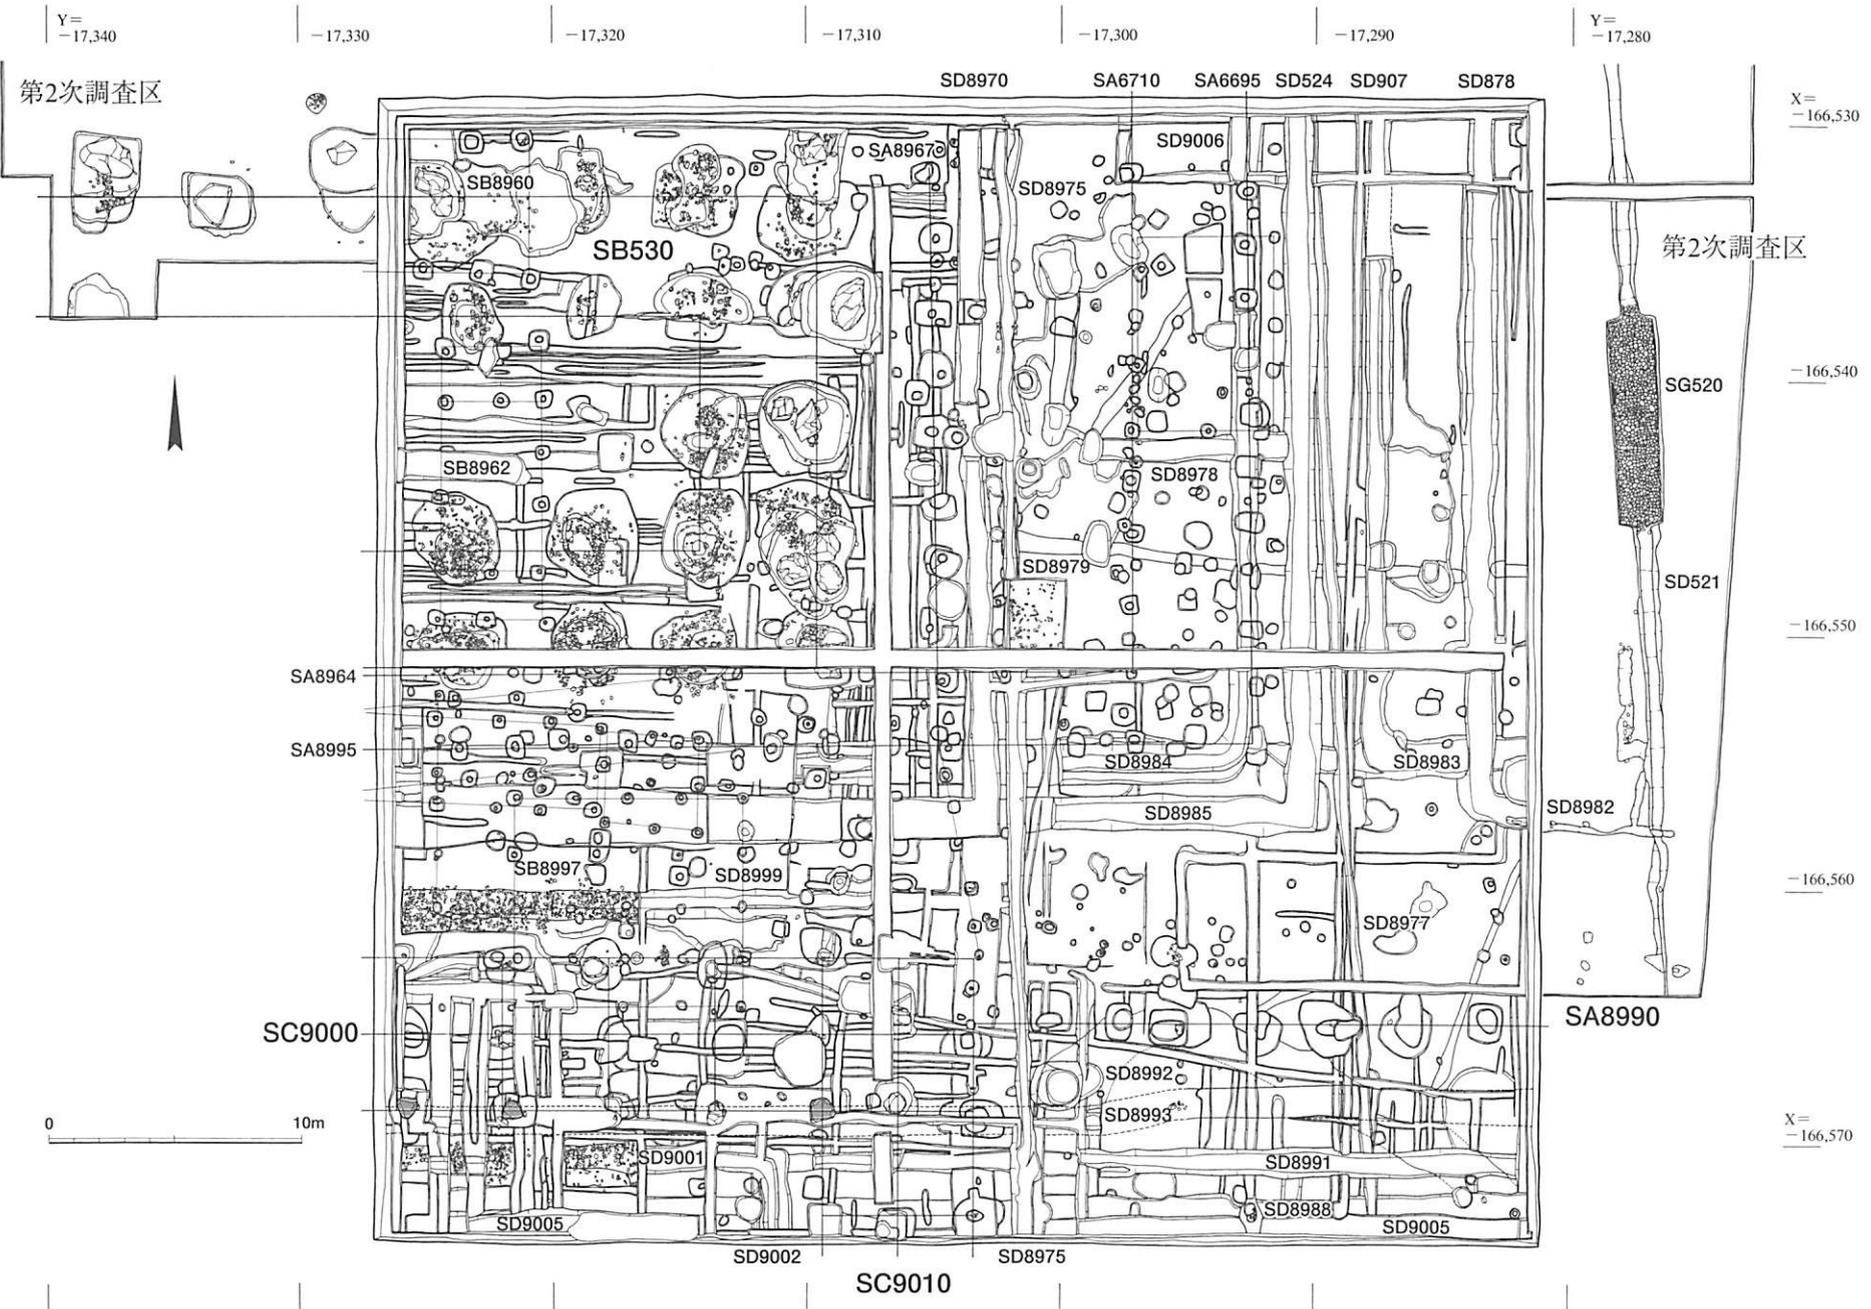
図4 第100次調査遺構図 1:300 (色別りは原位置の礎石)

朝堂院回廊SC9000・SC9010 発掘区の西南部で検出した礎石建ちの複廊SC9000は、東西方向に6間分を確認し、南に直角に折れてSC9010となる。この部分は日本古文化研究所の調査で判明していたもので、藤原宮朝堂院を囲む回廊の東北コーナーにあたる。つまり、SC9000が大極殿閤門から東へ伸びる北面回廊、SC9010が東面回廊である。SC9000の中央の柱筋については日本古文化研究所のトレンチが入っていないが、複廊であることを確認した。

両回廊とも、柱間は桁行4.2m(14尺)、梁間3.0m(10尺)である。礎石は7個残るが、原位置にあるのは色刷りで示した3石のみで、それ以外は落とし込まれるか、もしくはは抜き取られている。礎石は花崗岩で、上面を平滑に加工するが、造り出しなどはない。

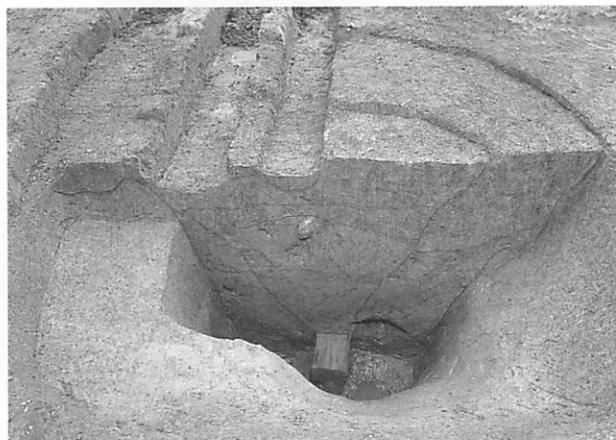
図5 掘立柱塀SA8990の柱掘形と礎板

部分を見ると、SA8990の柱筋は、正しく北面回廊の中心ではなく、数十cm北にずれている。

また、取り付け部分から東へ3個目までの柱穴と4個目以東では様相が異なる。すなわち4個目以東の柱掘形は、一辺が1.5~2mの方形で、深さも120~150cmと深い。柱は抜き取られているが、底には20×20×10cmほどの木材を置いて礎板としている。また、この間の柱間は3.0m(10尺)である。

ところが、取り付け部分から3個目までの柱穴は、掘形の平面規模はほぼ同じであるが、断ち割りの結果、深さが10cmほどしか残らず、柱の抜取穴も確認できない。よって、この3つについては掘立柱の柱穴とは認めがたい。現状では根石などは残っていないが、礎石建ちの柱であって、その礎石据付掘形の底がわずかに残ったものと推定しておく。したがって、この間の柱位置を確定するのは難しいが、柱間は東の部分よりも若干狭く、2.7m(9尺)と復元できそうである。

以上、明確な理由を示しえないが、SA8990は10尺等間の掘立柱塀で東から続き、回廊との取り付け部分の3間のみを礎石建ちの柱とし、柱間を9尺としたのではないかと推定する。

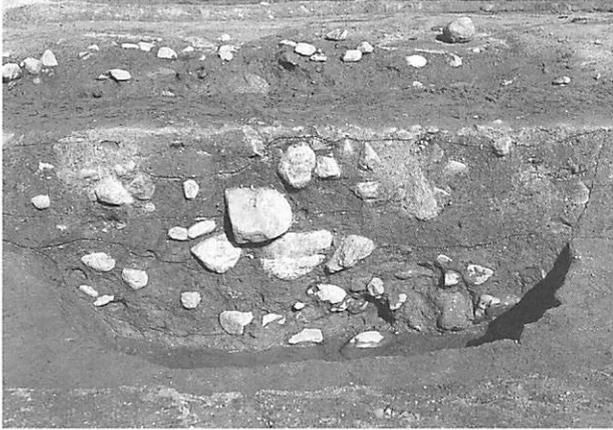
図6 礎石建物SB530の礎石据付掘形

その結果、据付掘形および抜取穴を中心に、礎石位置を計18ヶ所確認した。礎石も10個残るが、いずれも原位置からは動かされている。

礎石据付掘形は径4 m近い巨大なもので、断面観察によると、まず全体を掘り下げて栗石を入れてつき固め、その後、礎石位置を掘り下げて根石を入れ、その上に礎石を据えたようである。残った礎石はいずれも大きく、1 トンを越えるものと思われる。回廊の礎石と同じく花

崗岩で、造り出しなどはなく、柱が据わる面を平滑にけずっている。

礎石建物SB530の規模は、建物の西端が未確認ながら、大極殿院の東回廊との位置関係からすると、桁行が7間もしくは9間と推定でき、梁間4間の四面廂付東西棟建物に復元できる。柱間は桁行・梁間ともに4.6m (15.5尺) であるから、東西32.2mもしくは41.4m、南北18.4mという大規模な建物になる。ただし、基壇はまったく残っていない。

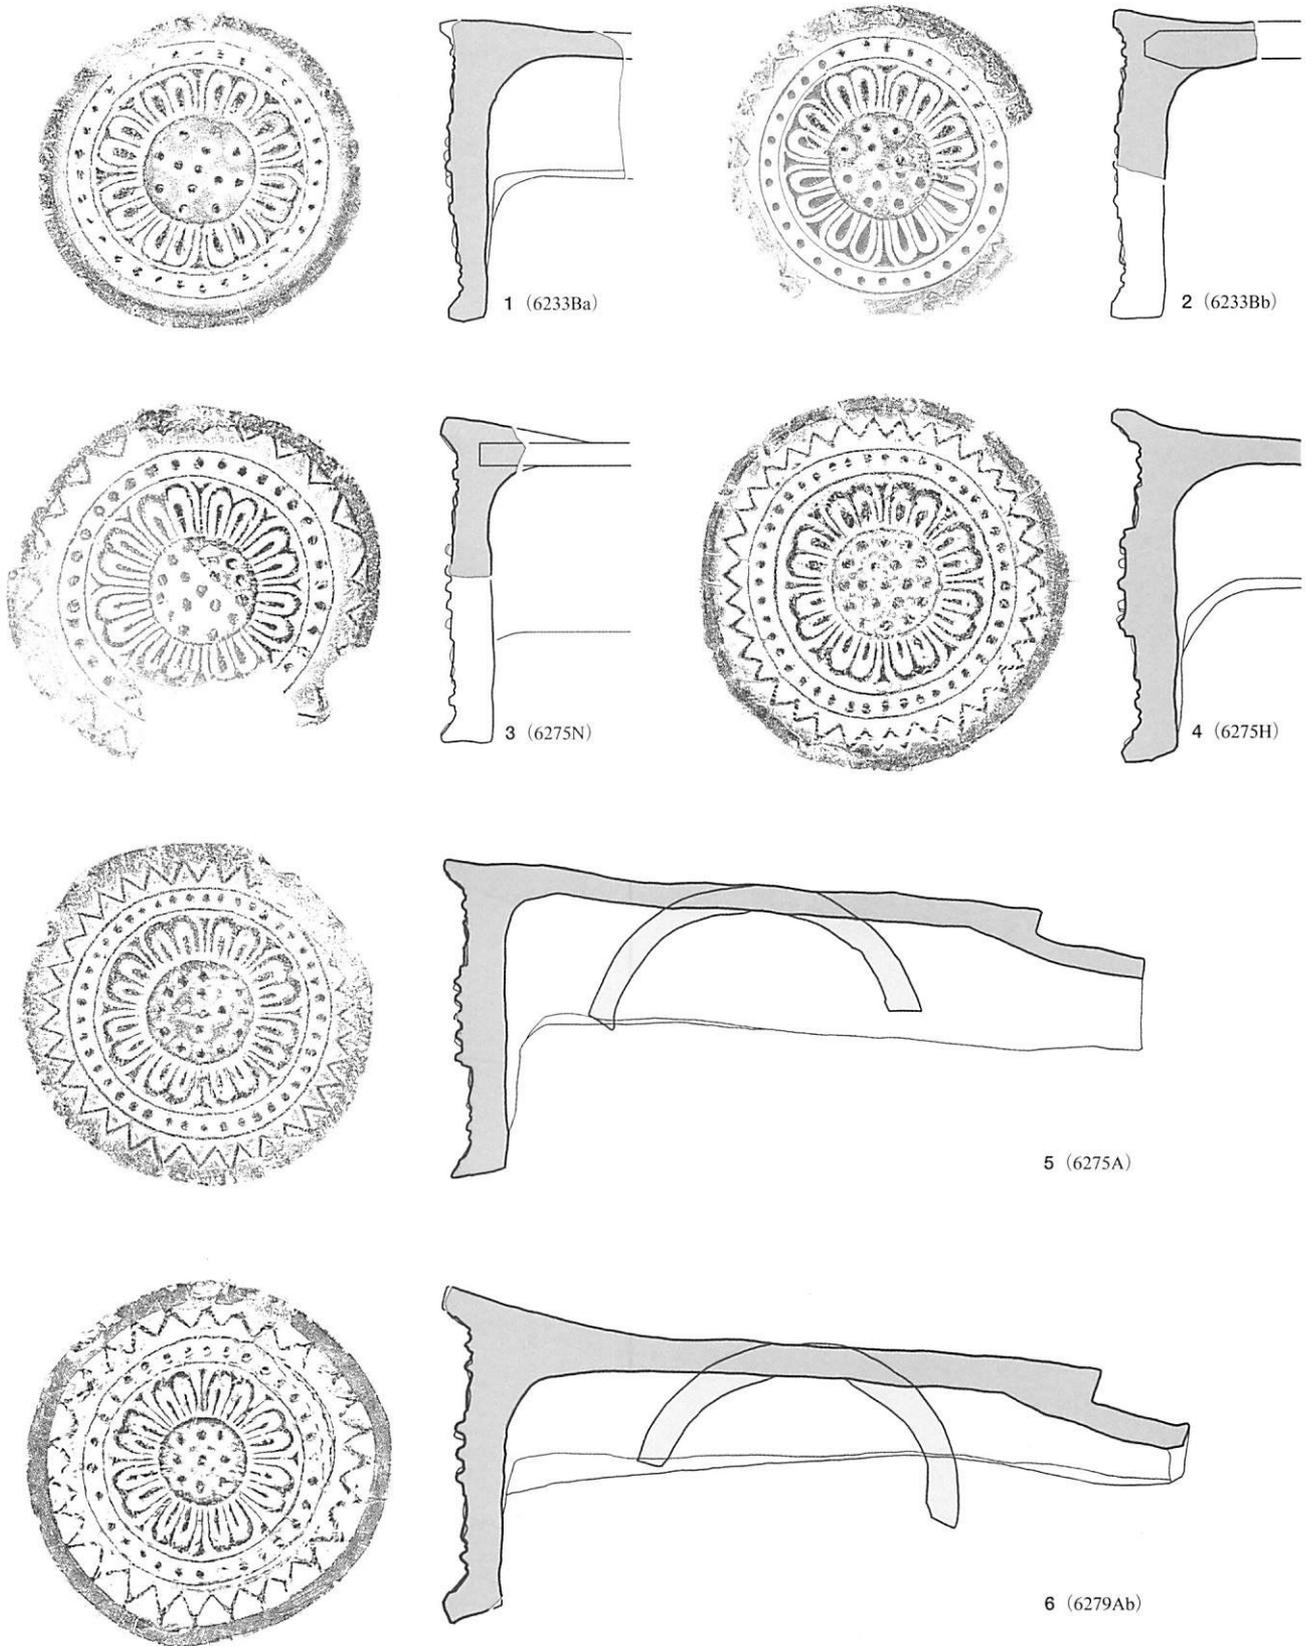
图8 第100次調査出土軒丸瓦 1:4

軒丸瓦6275型式A種と軒平瓦6643型式C種(以下、型式・種を略す)についてふれる(図8-5・図9-3)。これらは、出土点数のバランスおよび分布の状況から、セットで礎石建物SB530に使用されたと考えてよい。

6275Aは、範の傷みの進行にともなって製作技法等が変化し、特に外縁の面取り手法にそれが顕著に現れる。まず、範傷が少ない段階(第1段階)のものは、外縁上端を削らず、丸瓦を高い位置に取り付ける。接合丸瓦の先端部加工法は、凹面だけをカットし、キザミをつけない。側面接合部は、ゆるい円弧を描くように削る。瓦当裏面は指ナデ調整し、外周に沿うヘラケズリを施す。丸瓦部凸面の調整法は、縦方向および横方向のナデ。焼成は堅緻なものが多く、淡灰色～青灰色を呈する。

次に、やや範傷の進行した段階(第2段階)になると、外縁上端部分に幅約5mmの面取りを施し、やや低い位置に丸瓦を取り付けるようになる。しかし、その他の加工法・調整法は第1段階のものと同通する。焼成はやや軟質のものが多く、色調は橙白色～淡灰色。

最も範傷が進行した段階(第3段階)のものでは、外縁上端をより幅広く(約1cm)面取りし、丸瓦の取り付け位置は最も低くなる。各部分の調整法にはバラエティーが生じ、接合丸瓦の先端部加工法には、未加工、幅の狭い凹面カットののち端面にキザミ、幅広い凹面カットののち凹面にキザミ、などの種類がある。側面接合部は、ゆるい円弧状に仕上げるものと、直角に仕上げるものの2者がある。瓦当裏面調整には指ナデとヘラナデとがあり、前者が多量の接合用粘土を充填するのに対し、後者のそれは少ない。焼成・色調は、硬質で濃灰色～青灰色のもの、やや硬質で表面が黒灰色、内側が黄白色を呈するもの、軟質で黄白色のもの、などの種類がある。

次に、やや小ぶりの軒丸瓦6233Baと軒平瓦6642A(図8-1・図9-1)は、朝堂院回廊の雨落溝から集中して出土しており、このセットが回廊に使用されていたことがわかる。なお、6233Bは、外縁が素紋のBaと、そこに線鋸歯紋を彫り加えるBb(図8-2)に細分され、後者は小山廃寺(紀寺;明日香村小山)と同範である。これらの先後関係について検討すると、まず、Baは藤原宮のみから出土する。次に、藤原宮出土のBbには良好資料が少ないため、同一位置で範傷進行を確認することは不可能であったものの、最も傷みの進んだBbが小山廃寺にあることから、藤原宮出土例が先行すると見てよいだろう。また、藤原宮出土例と小山廃寺出土例とでは、製作技法・胎土・焼成等が異なり、製作工人や窯場が異なるのは明らかである。すなわち、高台・峰寺瓦窯でBaからBbに改範され、宮の瓦生産を終えたのちに、小山廃寺の瓦窯に範が移ったことになる。

今回、他寺と同範関係にあると確認された軒瓦には、軒丸瓦6275N(図8-3)や法隆寺式軒丸瓦などがある。6275Nは檜隈寺(明日香村檜前)・呉原寺(明日香村栗原)と同範であり、3者それぞれ製作技法・胎土・焼成が異なる。瓦工の移動はなく、範型のみが各々の瓦窯で使用されたのであろう。範傷の状況から、藤原宮例が両寺より先行することは明らかだが、檜隈寺と呉原寺の先後関係は不明確。法隆寺式軒丸瓦は、長林寺(河合町穴闇)所用瓦と同範である。藤原宮出土例は、長林寺で使用された範型の子葉、間弁、弁の輪郭線および鋸歯紋部分を彫り直したもので、後出。製作技法・胎土・焼成に共通性はなく、工人と窯場が異なる。

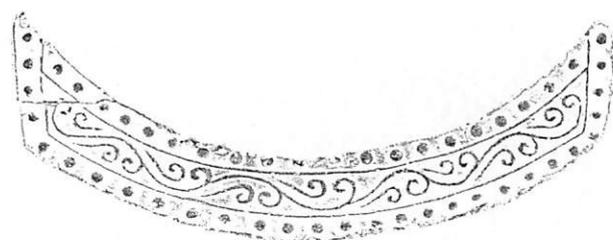
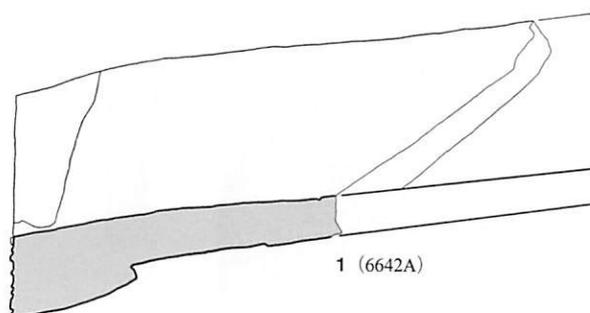
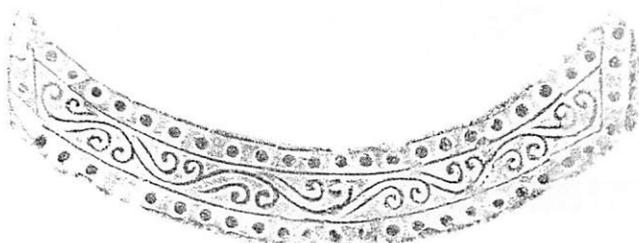
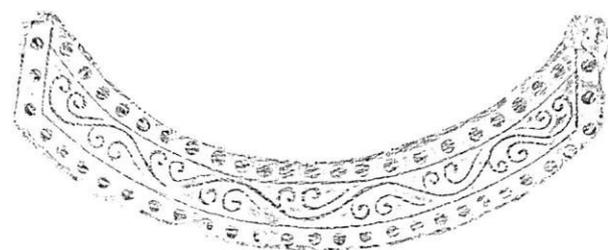
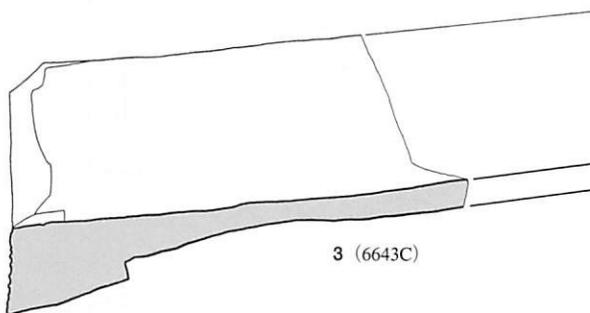
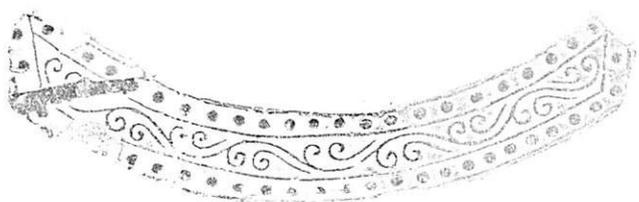
図9 第100次調査出土軒平瓦 1:4

6275Aとセットになる6643Cに関しては、明らかな範傷進行を確認することができないが、焼成や色調の具合から6275Aの各段階に対応させると、次のような技法・調整の変化を追うことができる。まず、顎の形態は、第1・2段階では浅い段顎であるが、第3段階になるとより深い段顎になる。顎面や凸面の調整は、第3段階のもの

のが最も粗く、顎面に縄叩き痕を残すものもある。また第3段階には、施紋前に瓦当面を縄叩きで整形するという特徴的な手法を用いるものもある。

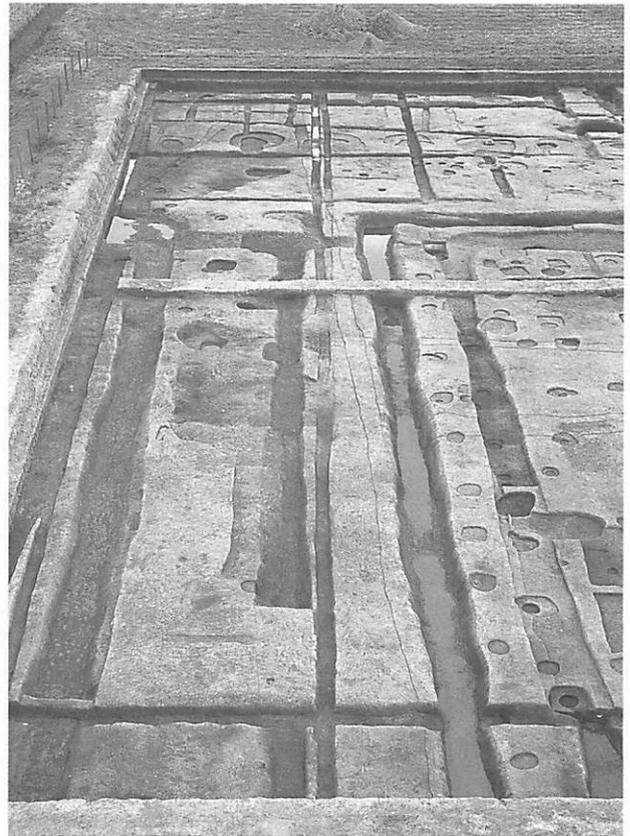
図10 東一坊坊間路と四条大路の交差点 北から

岸俊男復元藤原京の呼称でいえば、II期の南北溝SD878とSD524が東一坊坊間路の東西両側溝で、東西溝SD8982とSD8985は四条大路の北側溝にあたる。これとセットになるのが東西溝SD8991（南側溝）で、この間が四条大路である。東一坊坊間路SF8980Bの幅は側溝心々間で7m（20大尺）、四条大路SF8987Bは同じく14m（40大尺）ある。四条大路以南の東一坊坊間路については、南北溝SD8988をその西側溝と認定できるが、東側溝については残りが悪く、検出しえなかった。

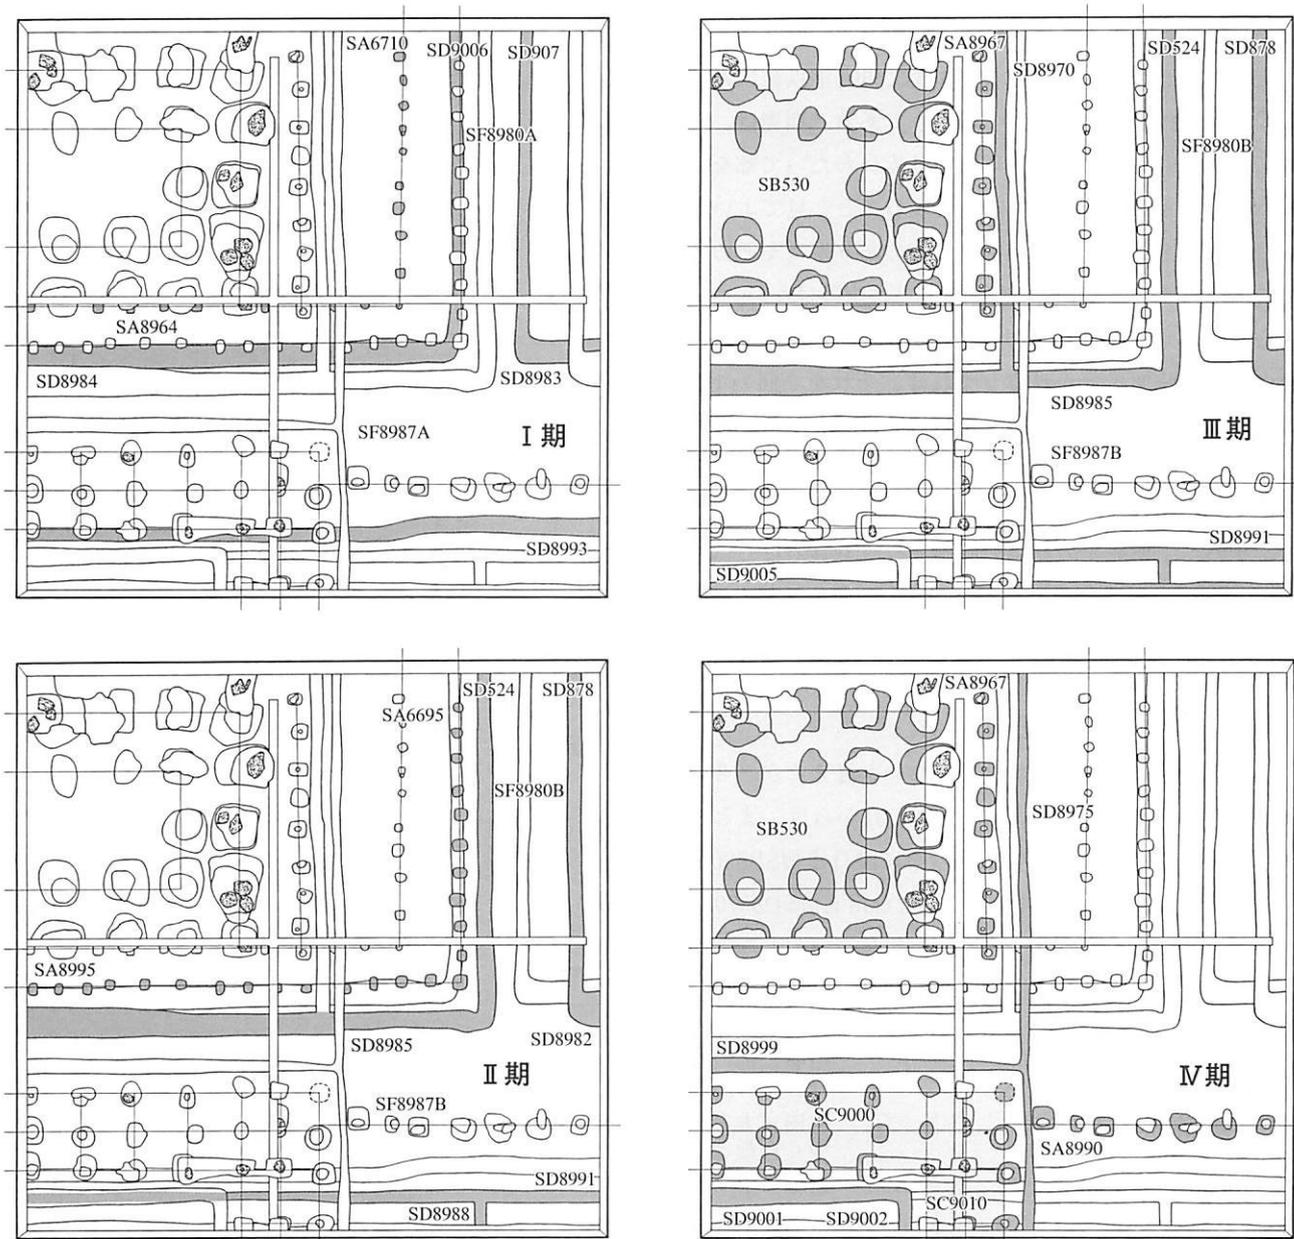
図11 藤原宮直前期および藤原宮期の遺構変遷 1:600

I期 SD907・8983、SD9006・8984、SD8993

II期 SD878・8982、SD524・8985、SD8991・8988

III期（II期の溝が存続）SD8970とSD9005を付設

IV期 SD8999・8975、SD9001・9002

I・II期 このうちI・II期の溝群は、その位置関係および周辺の成果を考え合わせると、藤原宮造営に先立つ条坊道路の側溝と判断できる。

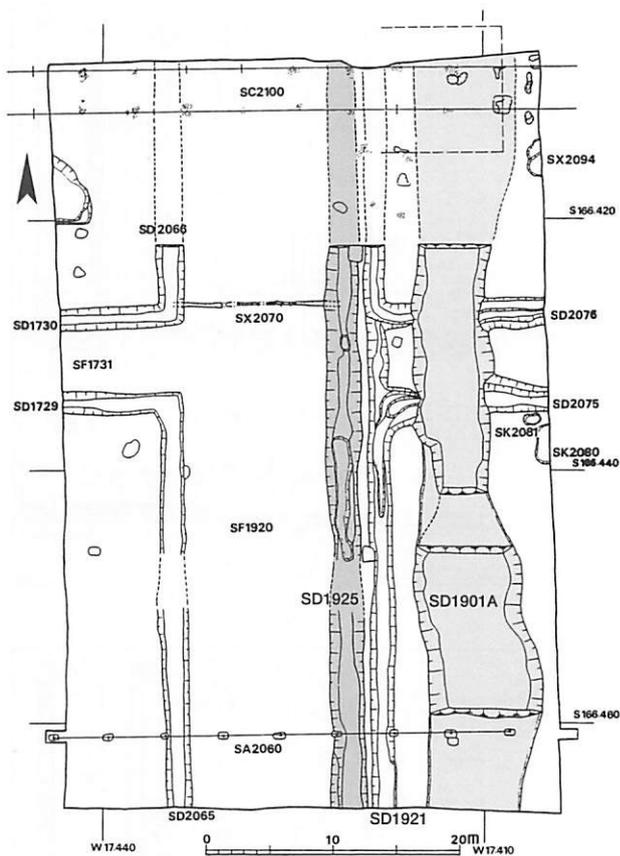
図12 第20次調査遺構図 1:600

ほかにもある。たとえば、藤原宮大極殿の北方で行われた1977年の第20次調査（『藤原概報8』）では、「朱雀大路」にあたる先行条坊の東側溝SD1921のすぐ西を平行する南北溝SD1925を検出し、これが東側溝よりも古いという知見を得ている。今回の成果を照らし合わせると、このSD1925は、「先々行条坊」の東側溝として掘削された可能性も否定できない。今後は、そうした点を念頭に置きながら調査を進める必要がある。

一方、発掘区南端のSD9005は、重複関係からすると、Ⅱ期の条坊側溝SD8988より新しく、Ⅳ期とした回廊雨落溝よりも古いので、Ⅲ期においた。Ⅲ期まで残る東西溝SD8991と併存するか、もしくはⅢ期の中で若干遅れるかのいずれかであろう。今次調査では、溝の規模がかなり大きいという推定にとどまり、正確な規模や出土遺物などの詳細については南の第107次調査に委ねるが、宮の造営当初に短期間機能した大規模な運河としては、すでに類例があることに注意したい。すなわち、藤原宮大極殿の北方で行った1975年の第18次調査(『藤原概報6』)および1977年の第20次調査で検出した南北溝SD1901Aがそれである。

SD1901Aは、幅6～7m、深さ約2mという大規模な溝で、先行条坊の側溝よりも新しく、かつ藤原宮期の遺構よりも古いために、宮の造営にあたって物資を運搬するために掘られた運河ではないか、と推定されている。この溝からは、天武11年(682)～14年(685)の間の木簡が出土した。
