◆東方官衙南地区の調査—第99-2次

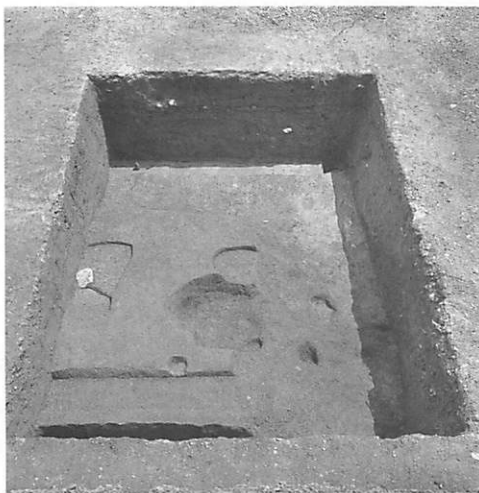
図13 第99-2次調査区全景 北から
