◆藤原京右京八条一坊の調査—第101次

この調査は、市営住宅建設に伴う事前調査として、橿原市上飛驒町で実施したものである(図16・17)。調査面積は1,663m²であるが、うち約200m²はコンクリート建物の基礎による攪乱を受けていた。調査期間は1999年9月17日から1999年12月1日であった。

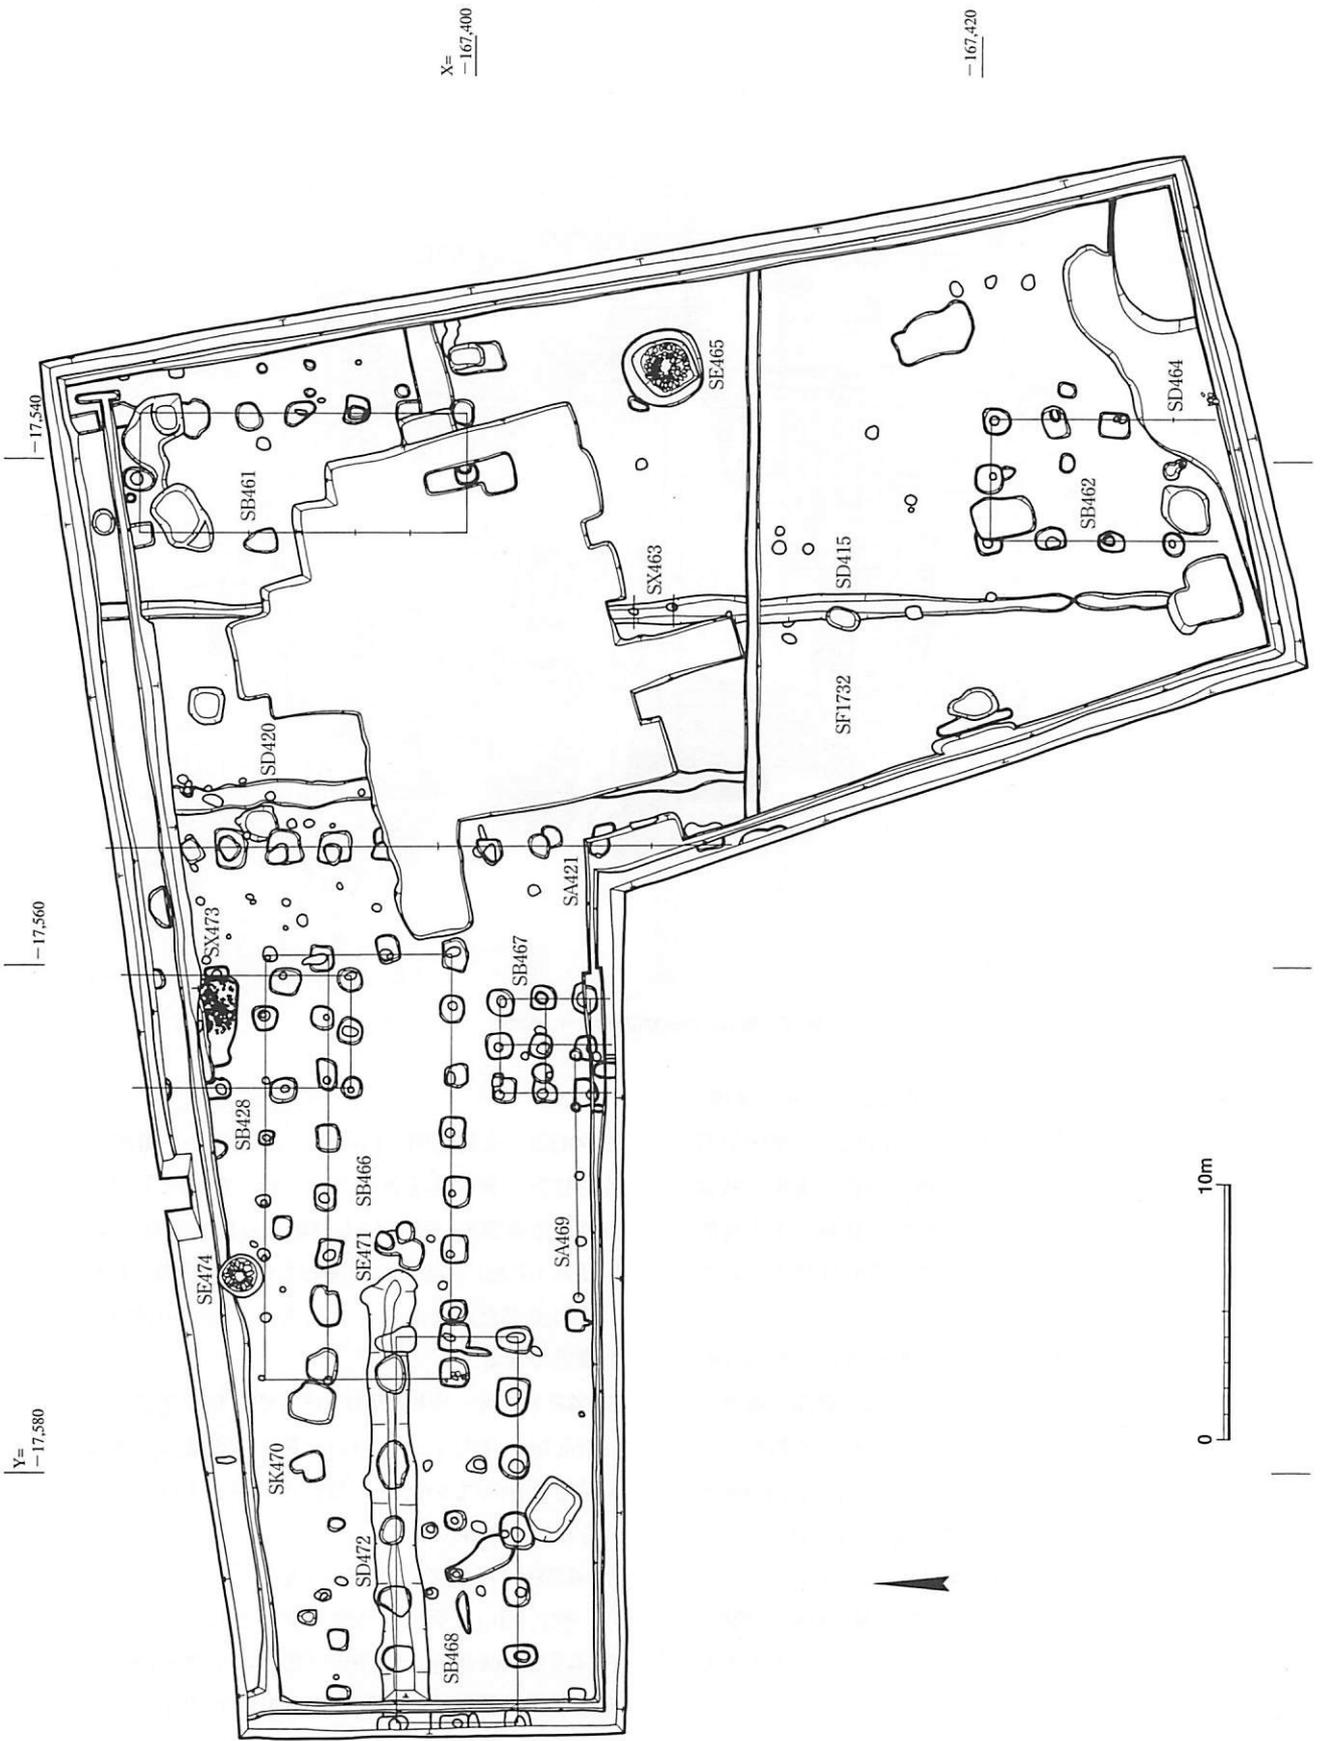
図19 第101次調査遺構図 1:300

調査区の層序は、各部分での変異が大きい。遺構検出は、現代盛土のおおむね3~4層下にあり、飛鳥川氾濫土と見られる灰褐色砂礫土・赤褐色砂礫土上で行った。その標高は76.2~76.7mである。検出遺構(図19)は、藤原宮期と中世(13~14世紀)に大きく二分される。

検出した主な遺構は、西一坊坊間路、同路両側溝、建物6棟、橋1基、塀2条、土坑1基である。

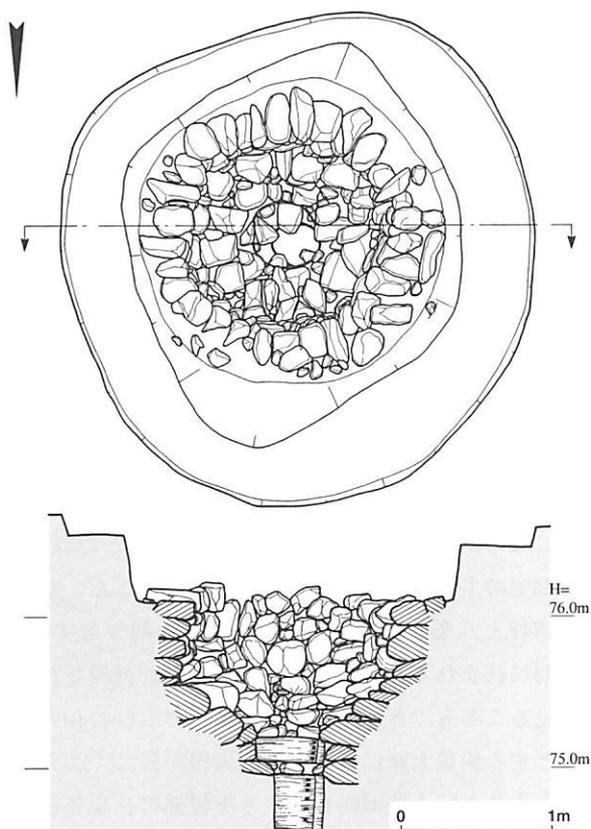
図20 中世の石組井戸SE465 平・断面図 1:50

SE465 調査区東部の石組井戸。掘形の直径約3mの大型の井戸。石組で、水の湧出部には二段の曲物を据える(図20)。

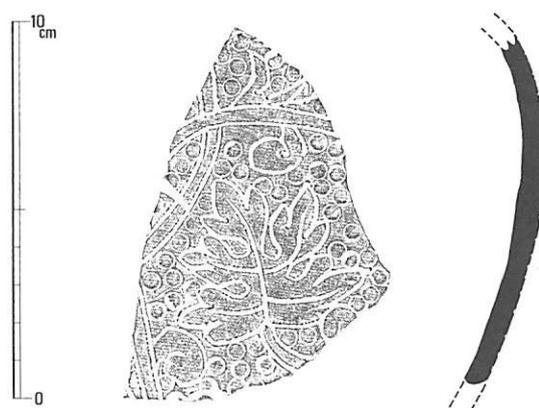
図21 葡萄唐草文須恵器 1:2

ここでは、葡萄唐草文を篋状工具と竹管状工具で描いた須恵器壺片(図21)を報告する。土坑SK470から出土した、青灰色で堅緻な体部破片で、口縁部・底部を欠く。外面は横方向にミガキよりの調整を密に行なってから、先端の鋭い篋状工具で流麗な葡萄唐草文を描いている。内面は丁寧な横ナデで仕上げる。外面には自然釉が付着しておりこの状況と内面の横ナデの方向とから上下と傾きを決めた。体部最大径は約21cmと推定できる。本例に比較的近い葡萄唐草文を篋描きした須恵器が史跡東大寺天地院地区で出土しており、これは壺Aであった(奈良県立橿原考古学研究所「史跡東大寺総合防災施設工事に伴う事前発掘調査の概要-平成2~4年度-」『南都佛教』第69号8頁1994年3月)。なお、本例は図下部の破面部分が研磨されており、破損してから再利用したことを示している。

本片の左側においては、幅4~5mmの2本の茎が交差する。中央下寄りに五浅裂した葉が上向きに伸びており、葉の輪郭は欠刻して鋸歯状をなす。葉の内側には、単線で葉脈を描いている。本片には、巻きひげが3箇所あって、この内の1箇所、すなわち本片上部には巻きひげと葉の脇芽を対生して生じた状態を表現している。図文間には、直径5mmの竹管による円文を、「魚々子」状に充填する。本片の所属時期は、伴出土器から藤原宮期の可能性が高い。(深澤芳樹)

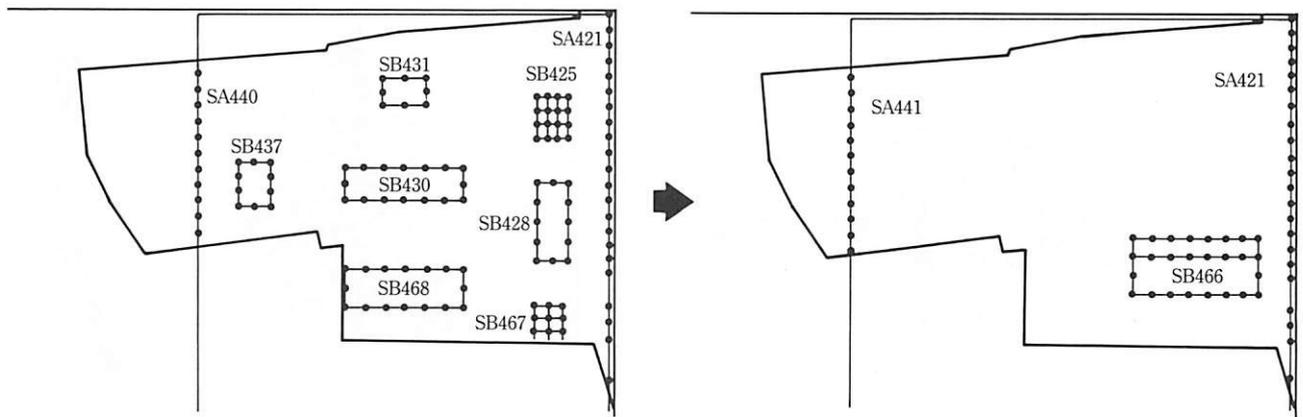
図22 右京八条一坊西北坪東部の遺構変遷

なお、八条一坊西北坪東部の上記のような建物配置は藤原京期にすでに、変更されていたことが今回の調査で明らかになっている。検出遺構の項で述べたように、SB468とSB428は取り壊されて東西棟建物SB466へと建て替わっているのである。この時点で、SB468・SB428と時期を同じくするSB430・SB425・SB467・SB431・SB437も廃されたと見るのが妥当であろう。ただし、明らかにSB466に随伴する建物は第90次ならびに今回の調査では確認できていない。上記のような藤原京期における八条一坊西北坪東部の建物配置の変遷を図22に一案として示しておく。

SB466 西北坪東部の掘立柱東西棟建物。桁行7間、梁間2間、北廂付き。柱間寸法は、桁行、梁間、廂の出ともに2.4m。南側柱のうち東から4、5本目と北側柱のうち西から2本目は、柱根が残っていた。SB428、SB468と平面が重複し、SB468との柱穴の切り合い関係から、SB468の方が古く、SB466の方が新しいことがわかる。
