平城宮跡と平城京跡の発掘調査

平城宮跡発掘調査部

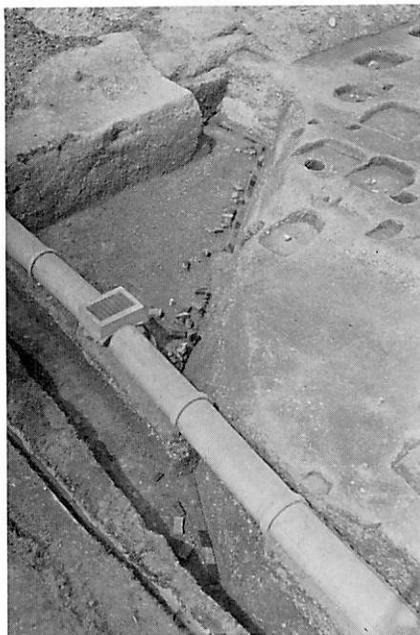
第1図 塼積壁（A期）

塼積壁SX6600は、第69次調査の東延長部分を検出した。南に向ってゆるやかに下がる丘陵の南端を切りとって造成した壇の前面に、平積の塼で化粧を施したものである。塼の残りは悪く、最高2段を残すのみであった。壇の高さは現状でおよそ1.7mである。壇の前縁は調査地西南隅で南南東に折れ、しばらくして再びわずかに北寄りに向きをかえ東へ向く。壇の下では、厚さ12cmほどのバラス敷面となる。この壇の上においては、A期に属する建物は検出されていない。

軒瓦のうち型式の判明したものは、調査部の編年でいう第Ⅲ期(天平18年~天平宝字初頭)にあたる奈良時代中頃の瓦が比較的多く、その多くはB、C期の遺構から発見された。埴のほとんどはA期の埴積壁 S X 6600の前面から崩壊した状況で出土した。このなかに方形の埴が含まれていたことは注目される。この種の埴は埴積壁の上縁に用いられたか、あるいは壇の上面の舗装に使用したものと考えられる。

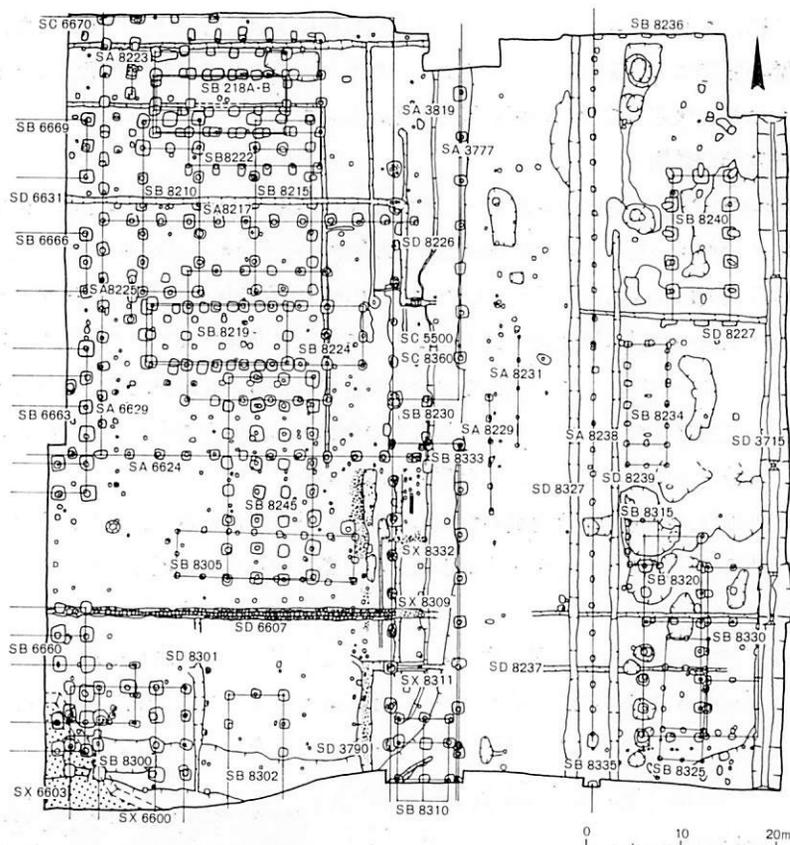
第2図 第87次発掘調査遺構図

今回の調査地は、推定第1次内裏の東辺およびその外郭にあたる。検出した主な遺構には、建物17棟・門3棟・築地回廊3棟・築地1条・堀7条・溝14条・暗渠4条があり、ほかに多数の土壇があった（口絵5）。

建物・堀・門は一部を除いて掘立柱によって構築されている。これらの遺構は、重複関係や配置状況などから4時期に区分することができる（第2表）。ここでは、年代の古い順にA・B・C・D期とし、各期の主要な遺構についてのあらましをのべることにする。

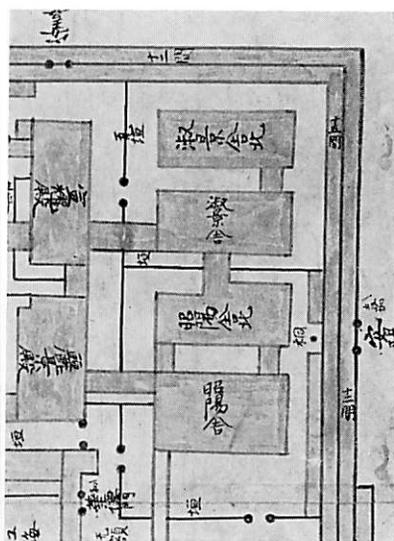
第3図 平安宮内東北部の建物配置

C期についても、塀による仕切りの多用、広廂建物の出現、礎石による補修など、中心部でえた所見と同様の性格をもつ遺構の存在が明らかになった。中でも築地東北入隅部における建物配置は、古図にみえる平安宮内裏東北部分の昭陽舎・淑景舎の配置と類似しており、C期遺構を理解するための有力な手懸りとなろう。

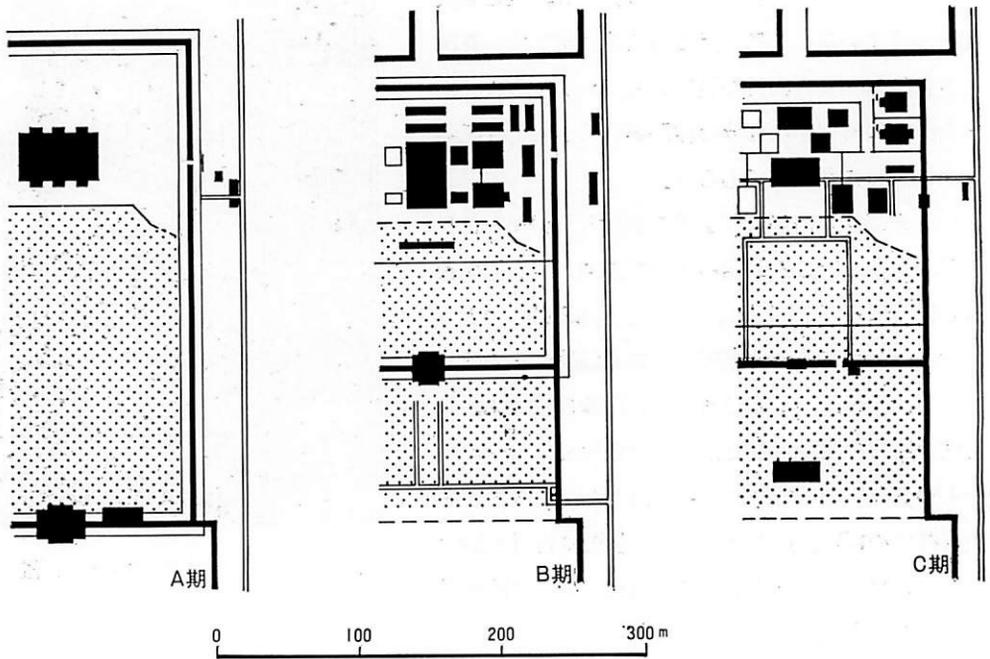
第4図 推定第1次内裏地区遺構変遷図

A期 推定第1次内裏の東辺は築地回廊あるいは掘立柱堀で区画され、北方に一段高い壇を造成する。壇の前面は塼を積みあげ、南方の広場には砂利を敷きつめている。築地回廊の東外方は、南流する基幹排水路が東を画する外郭になり、二三の建物がたつ。

B期 A期の壇を南方へ移す。東面の築地回廊はA期と同位置で新たに建設され、壇上には10尺方眼を基準とする整然とした建物配置がみられる。東外郭には溝S D3715が存続し、2棟の南北棟建物がある。

C期 この時期では、築地回廊S C 8360が築地に改修される。築地の内郭も全面的な改修を受けている。すなわち、内部を塀や溝で小さく仕切って建物を配置するのである。

D期 C期の東面築地S A 3819と基幹排水路S D 3715のちょうど中央に位置して南北に通る塀S A 8238と、これにとまう2条の溝S D 8327とS D 8329が設けられる。塀S A 8238の東側にはこれと平行に南北に細長い建物S B 8234が建てられる。塀の西方ではこの時期に相当する建物を検出していない。

最後に各時期の年代であるが、今回の調査においても、従来の成果と矛盾するところがなかった。すなわち、A期を奈良時代前半、B期を奈良時代後半、C期を奈良時代末から平安時代初期にかけての時期に比定する。

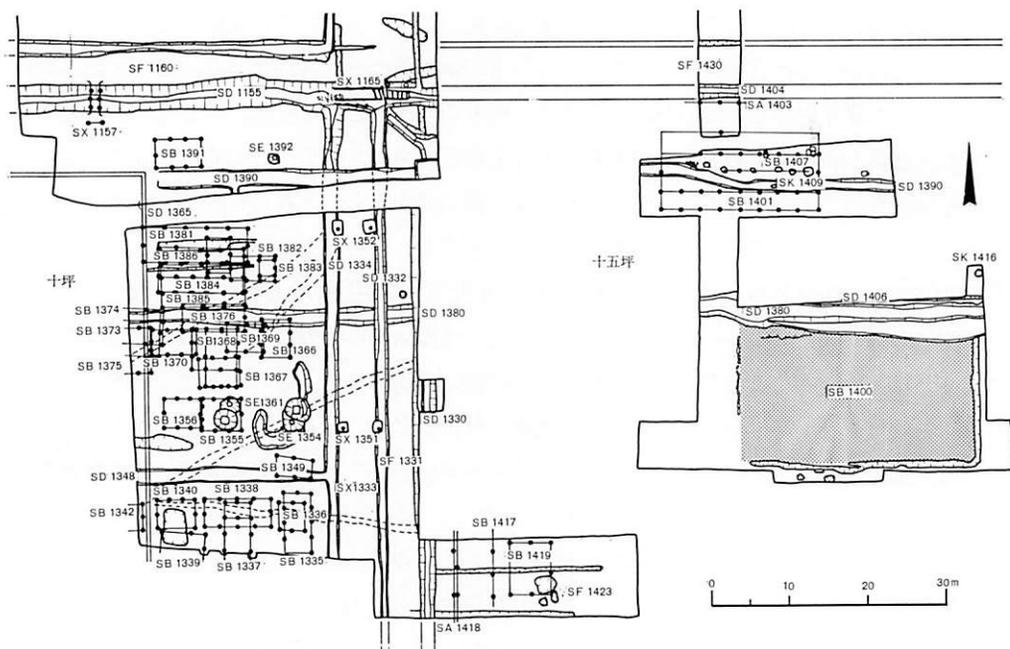
第4図 左京八条三坊十・十五坪遺構配置図

十五坪の遺構 坪のほぼ中央に東西40m, 南北30m, 比高2mほどの敷地をもつ天神社がある。この土壇の北側に接して推定講堂基壇, その西北方に僧房, さらに寺域の北・西を限る塀などを検出した。講堂基壇S B 1400の規模は東西29.5m(100尺), 南北16m(54尺)である。基壇は地山上に直接土盛りして築いたもののようであるが, 礎石痕跡は残存せず, 建物の平面規模は判らない。僧房S B 1401は桁行8間, 梁間4間の南北廂付東西棟掘立柱建物で, 柱間寸法は7.5尺等間である。講堂の中軸線の対称位置に東僧房の存在が推測されるが, 今回は調査が及ばなかった。S B 1402はS B 1401の廃絶後に重複してつくられた礎石建物で, 礎石および礎石採取痕跡を10箇所検出したが, 規模や形式は明らかでない。僧房が礎石建物に変わったのは奈良時代後半頃とみられる。僧房の北側には東西小路南側溝沿いに寺域の北を限る塀SA1403があり, 南

北小路東側溝に沿って西面を限る塀 S A 1418がある。いずれも 8 尺等間で各 2 間分を検出した。

この寺院は、出土瓦からみて、白鳳期に遡るものとみられるが、今回発見した諸堂の位置関係および天神社土壇を金堂跡とみれば、条坊制の一町内にびったりあてはまる伽藍配置が想定でき、条坊設定時に別な場所から移建されたものと考えの方が妥当であろう。条坊遺構に先立つものとして十、十五坪にまたがる東西溝 S D 1380があるが、この溝は平城京南辺条里の南端から 1,325m の位置にあたり、京造営前の先行地割に関連した遺構とみられる。講堂基壇はこの溝を埋めた後につくられており、移建説に有利である。本寺の廃絶期は、講堂と僧房の雨落溝から出土した 10 世紀後半の土器や、少量ながら出土した鎌倉時代の瓦が目安となろう。また、13 世紀末の『西大寺田園目録』にみえる「ヒナタウ」は、その頃まで堂舎の一部が存在したことを示している。寺の名称に関して、東西小路南側溝から出土した「土寺」という墨書銘のある土器が注目される。土寺は土師氏との関連を考えるべきであろう。一方、近世の平安京絵図には、東市の近くに市姫金光寺（あるいは市堂・市姫祠）があるが、『金光寺縁起』によればそれは市の守護神としてまつられたという。今回の調査地辺には字名として「姫寺」が残り平城京においても東市の近くに市の守護のための寺社の存在したことを想定させる。今回発見した寺院跡と関連して考える必要がある。

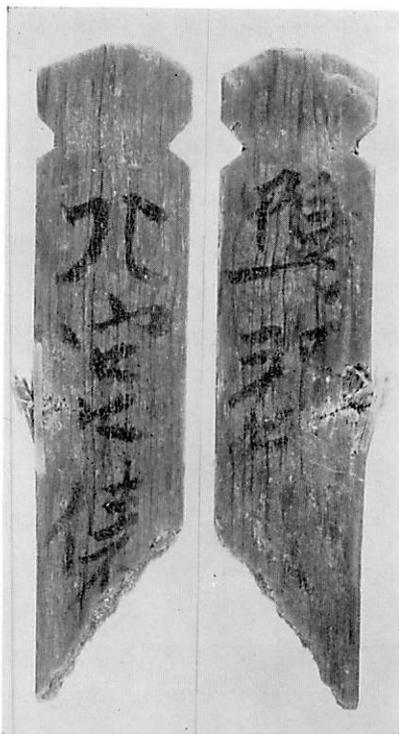
第6図 園池跡出土木筒

この庭園遺構を考える資料となる重要な木簡として、つぎのものがある（第6図）。

（表）鴨郡□ （裏）北宮俵□

某国鴨郡より北宮への用物（米か）貢進の付札であるが、北宮は和銅5年の長屋王願経（大般若経）の跋語や、神亀3年山背国愛宕郡出雲郷雲下里計帳にみえる。長屋王願経では文武天皇追善のための写経を北宮（文武天皇旧居といわれる）で行ったごとくであるから、跋語の北宮は藤原京所在であろう。しかし上掲計帳により北宮が平城京でも存在したことは明らかであり、この木簡は文武崩御ののち、その妹で長屋王室の吉備内親王にうけつがれ、平城京内に造営された北宮を指すものと考えてよいだろう。そのように考えると当庭園遺跡がその規模からみて北宮であった可能性は充分考えられよう。

木筒は64点出土した。出土遺構は菰川より園池S G 1504への導水路S D 1525で、予備調査ではその中間地点の青灰色粘質土から(14点)、本調査では末端の屈曲部、木樋SX 1523の水取入れ口付近から西へ南壁に沿って発見された(50点)。木筒が出土したのは旧河川の砂層上に貯水のとき堆積したと思われる暗灰色砂混り粘質土からで、多量の加工木片とともにあった。和銅5、7年の年紀のあるものが3点あり、地名表記等(長郡、額田部里など)からみても、木筒はほぼこの時期のものと考えられるが、園池造作に関連するか、上流より流れ込んだものか明らかでない。木筒の内訳は文書様木筒8、付札類9、習書4、削屑6、その他である。貢進物

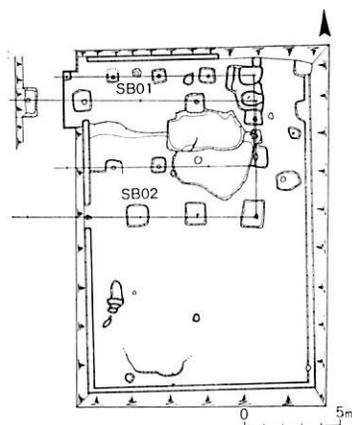
第7図 薬師寺食堂北方遺構図

発見遺構は、赤褐色粘質土面で大小6個の土壇、暗灰色粘質土面で奈良時代と考える東西棟掘立柱建物2棟および土壇1などを発見した。赤褐色土面で検出した土壇は、全て不整形で発掘区全体に散在している。埋土、遺物から2群に分けられる。1群は、発掘区北寄りに並ぶ2個の土壇で、平安・鎌倉時代の巴文軒丸瓦、瓦器を包含した鎌倉時代の土壇であり、もう1群は南部にある3個の土壇で、大量の瓦、平安時代の緑釉・灰釉陶器を出土し、平安時代に瓦類を廃棄した土壇と考えられる。もう1個の土壇は北端東寄りにある。

暗灰色粘質土面の掘立柱建物2棟は、発掘区北部に重複して検出した。2棟とも2間×4間以上の東西棟建物と考えられ、北寄りのSB01は柱間寸法8.5尺、南寄りのSB02は10尺、柱穴の切合い関係からSB01がSB02より古い。ちなみに、検出した遺構面を付近の調査で確認した遺構面の標高と比較すると、今回の発掘区の遺構面が標高59.9~60.0m、西北方にあたる1965年9月の高天商店の調査、西南方の1974年10月西僧房食堂調査の食堂西北角の遺構面がともに60.3mである。後2者は、旧地表をほぼ残していると考えられ、今回の発掘区遺構面とは0.3~0.4mの差がある。このほか発掘区東北隅付近に柱穴2、南端中央付近に柱根2、SB02内に土壇1を検出したが、それらは今回の発掘区内では建物にまともらなかった。

2棟の東西棟建物の時期・性格については資料が乏しく確定できないが、一応つぎのように考えておきたい。時期は、建物の規模、柱掘形出土の奈良時代前期の須恵器などから、両者とも奈良時代と考える。性格については、2棟が東妻を揃えておりSB02がSB01を建て替えた建物と考えられること、食堂・十字廊(食殿)の後方に位置することから、ともに大炊屋などに関係する建物と考える。

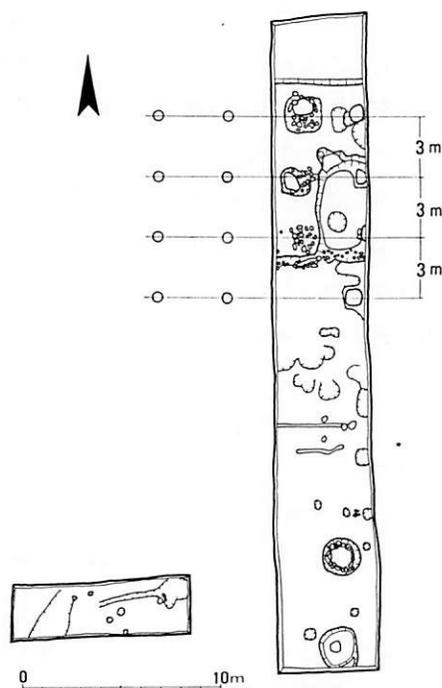
第 8 図 大安寺北僧房遺構図

北面中房の梁間通りの礎石および根石列を 2 列検出した。1 列の柱通りに 4 つの礎石がある梁間 3 間の総柱建物である。梁間の柱間寸法は10尺等間であり、『大安寺資財帳』の中房の記載寸法や1966年度調査の西面僧房中房の柱間寸法と一致する。桁行の柱間寸間については、礎石が動いているため正確な数値は求められないが12~13尺と推定された。残存する礎石は西列で 2 個、東列で 4 個の計 6 個であるが、いずれも原位置を移動している。西列では人頭大の根石をもった据付け痕跡が、削平された南の柱位置をのぞいて検出されたが、東列礎石には据付け痕跡が認められず、礎石は原位置から西へ動いていると考えられる。礎石は東列南の逆截頭方錐形の凝灰岩製礎石のほかは、自然石を用いている。遺構面は梁間北側柱心から約 1.6 m 北で一段低くなり基壇状となっている。

井戸は発掘区南半で検出した。柱を転用したとみられる円形の井筒を用い、その上方は軒瓦・丸平瓦・埴・凝灰岩切石を積み重ねて強化している。出土した瓦器により鎌倉時代初頭のものと考えられる。

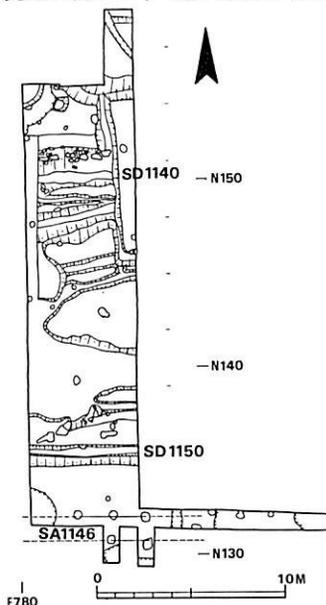
第9図 海竜王寺北方遺構図

築地 SA1146 は発掘区南端を東西にはしるが、攪乱のため寄柱2間分しか確認できなかった。基底幅は6尺、柱間寸法は6尺等間である。溝 SD1150 は築地 SA1146 の北 2.8m の位置を東西にはしる幅約 1.6m の素掘りの溝である。南岸の遺存状況は良好だが、北岸は削平を受けている。溝の推積土は2層にわかれ、下層を奈良時代、上層を平安時代初期に比定できる。溝 SD1140 は築地 SA1146 の北雨落溝 SD1150 の北 15m の位置を東西にはしる幅 1.9m、深さ 1.2m の溝で、大きい自然石を側面に並べて護岸としている。護岸は北壁では良く残っていたが、南岸では発掘区西端に一部残っているにすぎない。底は素掘りのままで石敷等の化粧はない。瓦類、土器類、貨幣、木簡などが出土しており、奈良時代に比定できる。この築地 SA1146、東西溝 SD1150 はともに、現在までに確認されている平城京条坊区画のいずれとも明確な関連性を示さないが、築地と東西溝のいずれかが海竜王寺旧寺域北限の一端を示すものであることは確実であろう。ただ、両者のいずれが寺域北限であるかについては決しがたく、今後の調査をまちたい。
