# ◆第一次大極殿院地区の調査 —第305次・第311次・次数なし

## 1. 第305次発掘調査

2. 第311次調査

### 3. 第一次大極殿院北面回廊再発掘

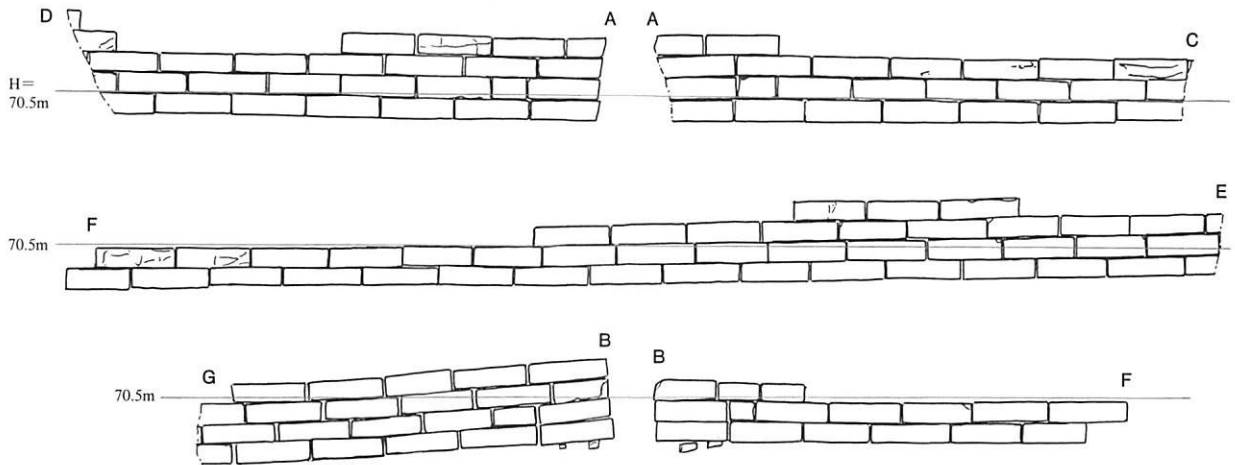
図14 塼積擁壁立面図 1:30

検出範囲は大極殿前方を東西約100mにわたって直線的に伸びてきた塼積擁壁が、南西に約55度の角度で振れ、11mほど延びた後に、再び西南西に約22度向きを変える、入隅と出隅の2箇所の屈曲点(A・B)を含む部分である。以下、詳しくその構造的特徴について解説することにした(図14)。

まず、今回検出した塼積擁壁東半部分では地山を大きくカットして塼を平積みしている。これに対し、西半検出範囲では塼の裏側はすべて盛土であった。これは先に述べたように地山がちょうど屈曲点Aあたりから西に下がっているためである。塼を積むにあたっては背面の地山や盛土とのあいだに厚さ2~3cmの白褐色粘質土の裏込めをかませつつ前面をそろえるように積み上げており、塼を重ねる際にも同質の土を入れている。塼の縦方向の目地は基本的に一段置きに通るように意識されているが、そうなるように、下から2段目でA・Bともに屈曲点から2つめの塼を約半分の大きさに打ち欠いてあ

これ以外に注目される点としては、A・B各屈曲点で各辺両端の塼を突き合わせる際に、隙間が生じないようその場で個々の塼を斜めに打ち欠いて並べていることや、B付近では2個が小口積みになっていることなどがあげられる。

これらの塼積は良く残っているところで下から5段分まで残存していた。前面の傾斜は、Bより東側では約70度。これに対して、B-G間では65度と明らかに緩くなっている。塼の積み方もBの東西で大きく異なっており、A-B間では実際に約11mで塼1段分の高さしか傾斜しておらず、水平と言って語弊がないくらいだが、Bの西では約1.5mで塼1個分の傾斜がついている。また、塼相互の間隔もB-G間では広いところが目立ち、粗雑な観がある。

なお、使用されている塼の法量は平均長さ29.0cm×幅15.0~15.5cm×厚さ8.5cmで、とくに幅にはばらつきがあり、それを裏込め土で調節している。因みにA-Bの屈曲点の間では一段あたり38個の塼を用いていると試算できる。色調も灰白色のものから暗灰色のものまであり、それらが無秩序に配列されている。表面には色彩などを施した痕跡はない。

以上の残存部から塼積擁壁を復元するならば、壇上面を72.6mとした場合、25~26段の塼積が必要となる。その上面の仕上げが問題となるが、残存塼積擁壁の姿からすると西屈曲点B以東は塼自体は水平に積み重ねたことは確かであるから、第295次調査で想定された位置に段差があったとするならば、塼積擁壁上端にもそ

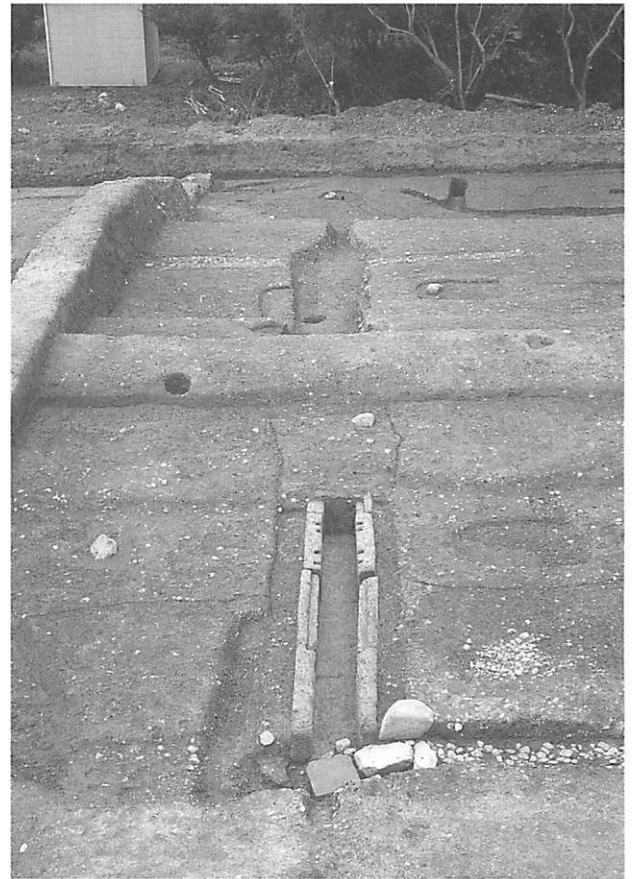
図15 築地回廊と暗渠(東から)

**SC14280** SC13400の基底部をそのまま利用した築地回廊。築地部分の両側に礎石据付掘形が残っており、一部礎石を安定させるための石が検出された。柱間は13尺、東西側柱の心々距離は24尺、基壇幅40尺に復元できる(図15)。築地心は検出範囲の中心付近で $X = -145,239.3$   $Y = -18,679.0$ を通る。

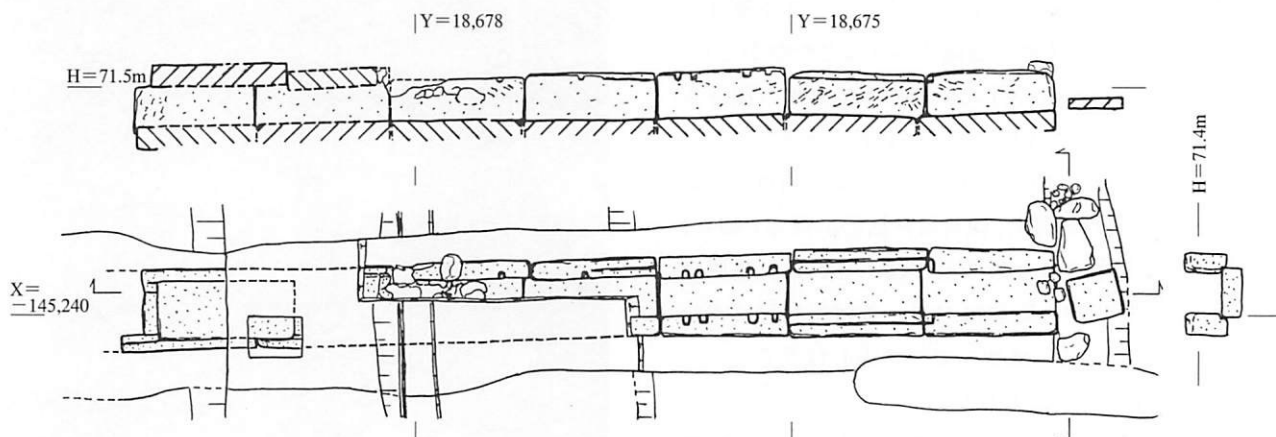
図16 暗渠SX18160 1:60

**SX18160** SD14290を流れてきた水を回廊の下を抜いて西へ排水するための暗渠(図16)。長さ105cm、幅50cm、厚さ15~20cmほどの長方形の凝灰岩切石を4枚箱型に組み合わせたものを継いで排水暗渠としたもの。築地下部では蓋石まで残っていたが、築地東側は蓋石のみ撤去、築地西側では蓋石とともに側石、底石ともすべて抜き取られていた。それでも約7.5mも石組の暗渠が残存していた遺構は宮内でもたいへん珍しい。この暗渠は築地基底部を掘り込んで作っている。石材を抜き取ったあとには、軒瓦や土器などが人頭大の石などとともに放り込まれていた。

暗渠は蓋石の載せ方にばらつきが見られ、側石上面内側を一段下げ、そこに蓋石を落として固定するもの、側石上面に木棧をかける挟りを各4個ずつ入れ、おそらくそれに木蓋などを架けたことが想像できるものなどがある。一方、底石への側石の載せ方は、基本的に側石下面内側を削り、底石に架けるように固定する方法をとるが、残存石組西端では底石も側石の載る部分を削っているのが観察される。各構成部材の組み合わせり方から、東側取水口から設置していったことがわかる。暗渠内法は一辺約30cm。築地西側では抜取下面に凝灰岩の剥離

した痕跡があり、本来は11m近くあったことがわかる。すなわち、西にあと3組ないし4組分伸びていたと考えられる。その先は暗渠を埋設するに足る幅を持たない素掘り溝となってそのまま西側の崖面に開口しているが、おそらく当時も西側斜面を下って基幹排水路へ水を流していたものと思われる。暗渠石材表面の加工はあまり丁寧ではなく、表面に手斧による削り痕が無数に残っている。何かの転用であろう。

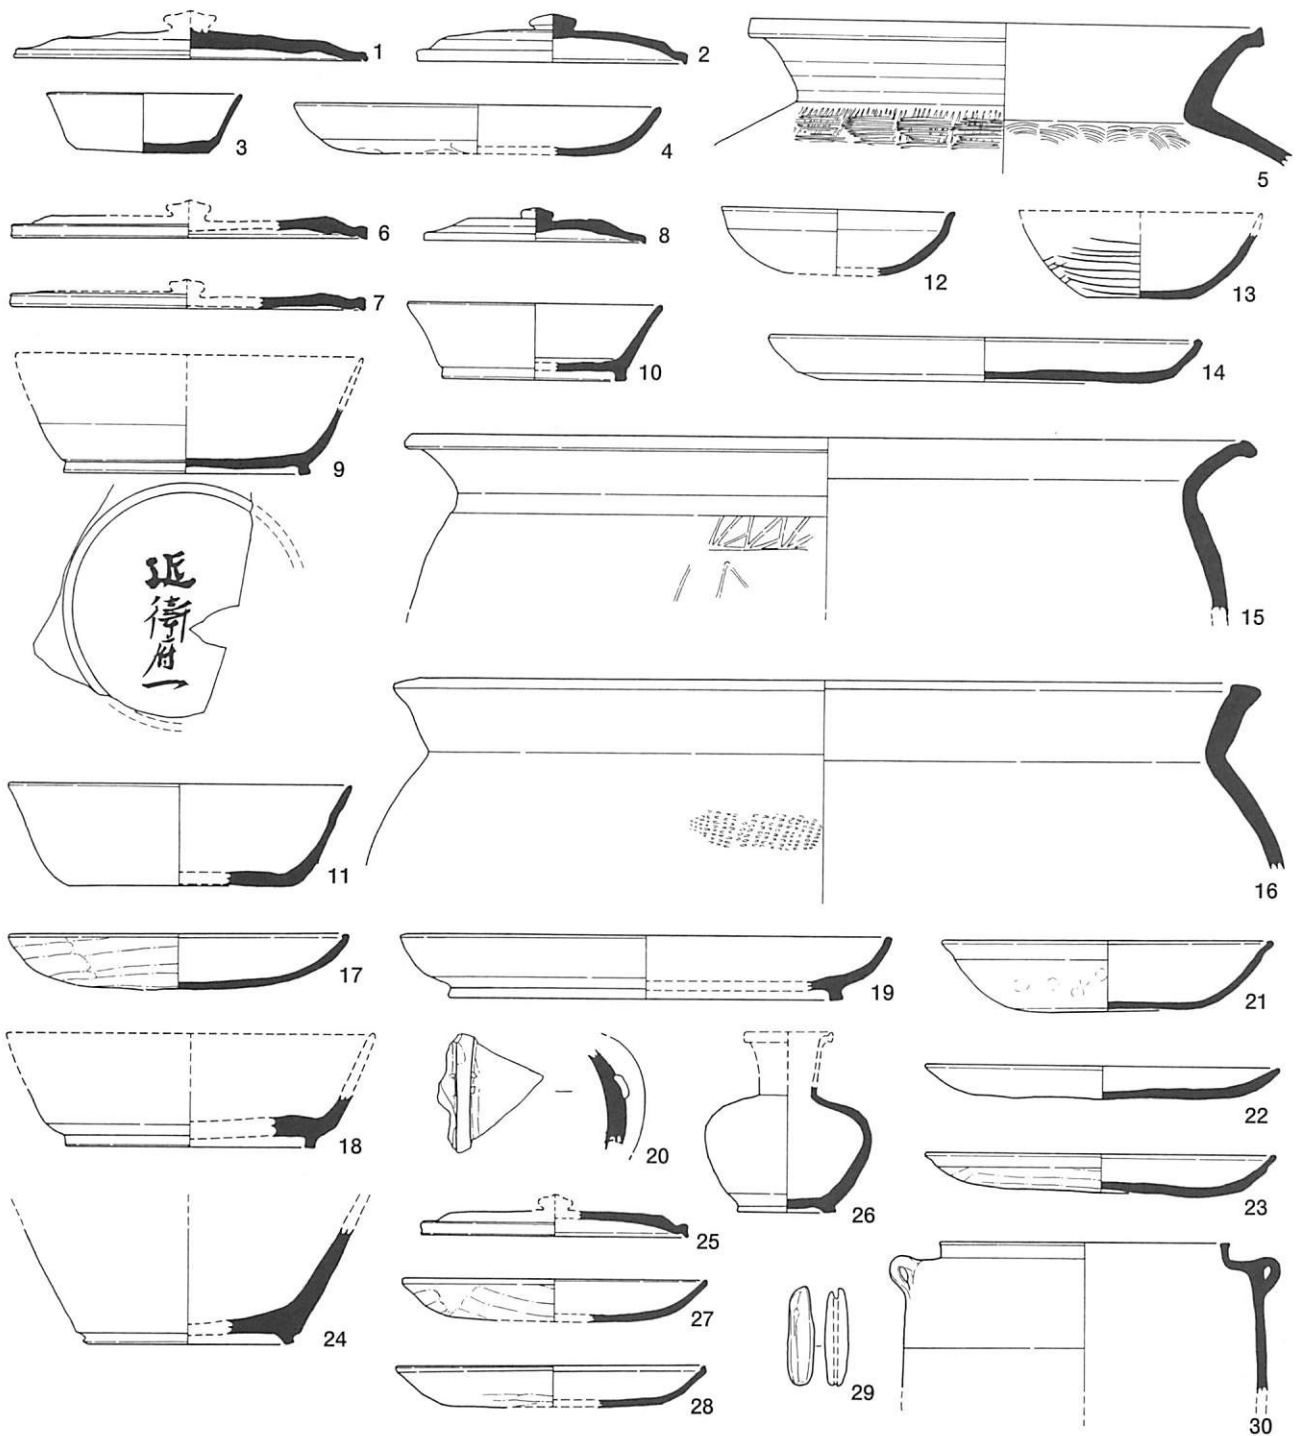
図17 第305次調査出土土器・土製品 1:4

1～4はⅡ期西面回廊の東雨落溝SD14290の設置前に埋め立てられたSD18150に多量の炭とともに包含されていた土器。1・2は須恵器杯B蓋。3は完形の須恵器杯A。4は土師器皿A、内外面ナデ調整で底部に指頭圧痕を認

6～18は暗渠SX18160の凝灰岩拔取り跡から出土した土器群。須恵器には杯B蓋(6～8)、同身(9・10)、杯A(11)、甕A(15)、甕C(16)などがあり、土師器には椀A(13)、椀C(12)、皿A(14)がある。図示していないが緑釉陶器の破片も出土している。供膳形態のほか、貯蔵形態の大型品の破片が含まれ、須恵器の比率が高い。須恵器杯B蓋(6・7)は端部よりのところが肥厚し、(7・8)は端部の屈曲が弱い。

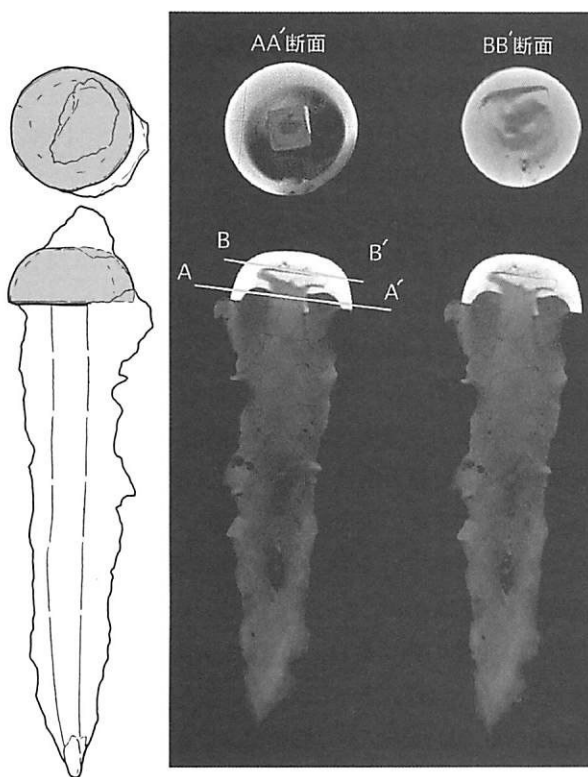
図18 第305次調査出土飾釘（1：3、右はX線CT断層撮影）

特殊なものとして、半球形の唄（饅頭金物）を一体につくった飾釘が出土した（図18）。全長21.0cm、頭部は、径5.0cm、高さ2.2cmの銅製で、X線CT断層撮影によれば、1辺約2.4cmの正方形の頭をもつ鉄製の釘を芯として鋳造されたものである。調査区北東部の遺物包含層より出土した。

これと似た形制の金具に、法隆寺綱封蔵南倉板扉の唄金具が知られている。唄は饅頭型の青銅铸件で、裏の中心に8mm角の鋳鉄の足をつける。南倉の板扉は、扉の形式、金具の形状等が古式で、木割りおよび唄の配置がすべて高麗尺完数值であることから、創建当初あるいはそれ以前のものの転用品とされ、奈良時代の遺例と推定されている（『重要文化財法隆寺綱封蔵修理工事報告書』1966）。

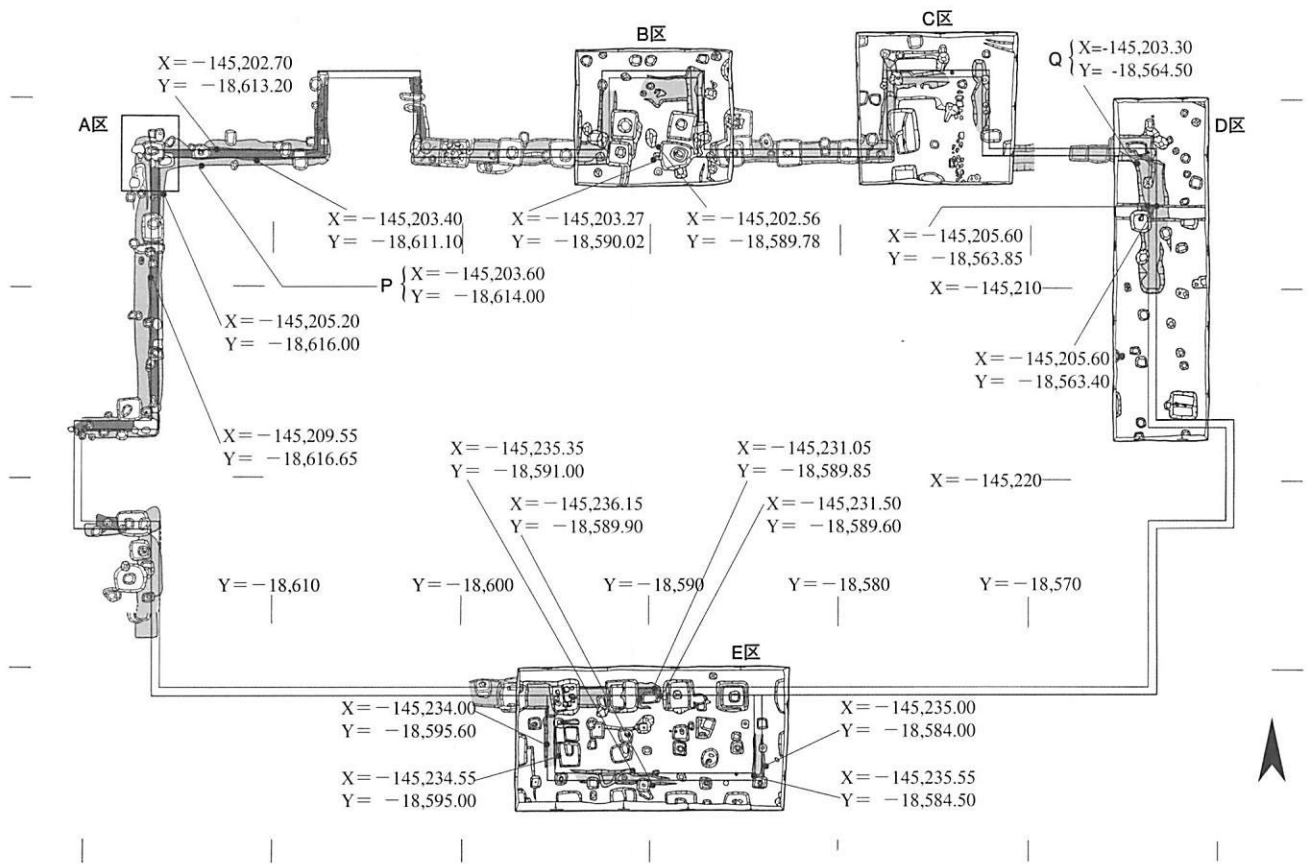
図19 第311次調査遺構平面図 1:400

設定した発掘トレンチは以下の5ヶ所である(図19)。基壇北西隅の東西3m×南北4m(A区)、北面中央階段部を含む東西8m×南北7m(B区)、北面東階段部を含む東西8m×南北8m(C区)、基壇北東隅の東西5m×南北18m(D区)、南面階段部を含む東西14m×南北7.5m(E区)であり、発掘面積をあわせて327m<sup>2</sup>となる。なお、A区は第295次調査で発掘した部分であり、この地点の遺構を基準にして桁行方向および梁行方向の基壇寸法を実測した。調査期間は2000年2月1日～3月15日である。

基壇方位の振れを把握しておく必要がある。これについては二段掘りとする地覆据付掘形のうち、最も直線的なラインを検出している内側の肩を基準として復原してみたい。基壇北面の地覆石据付掘形遺構のうち、以下の2点をここでは採用する(図19)。

**基壇南北長と基準尺** 一方、南面階段の取り付け部分で今回検出した基壇地覆の抜取痕跡をみると、最も外側にふくらんでいる点のX座標値は、-145,231.50 (Y-18,589.60)、最も内側となる点のX座標値は-145,231.05 (Y-18,589.85)である(図19)。これと対称位置にある基壇北面では地覆の抜取痕跡を検出していないが、第295次調査で検出した抜取痕跡を前記の振れに従って延長し、仮の座標を想定し解決を試みる。まず、抜取痕跡のうち最も幅がひろがっている以下の2点を採用する。

南面階段西側の据付掘形は、最も外側となる西端のY座標が-18,595.60(X-145,234.00)、最も内側となる東端のY座標が-18,595.00(X-145,234.55)である(図19)。一方、東側の据付掘形は、最も内側となる西端のY座標が-18,584.50(X-145,235.55)、最も外側となる東端のY座標が-18,584.00(X-145,235.00)である。ここで、地覆石の幅を1.3尺として、基準尺をsmとおけば、以下の不等式が成立する(図26下)。

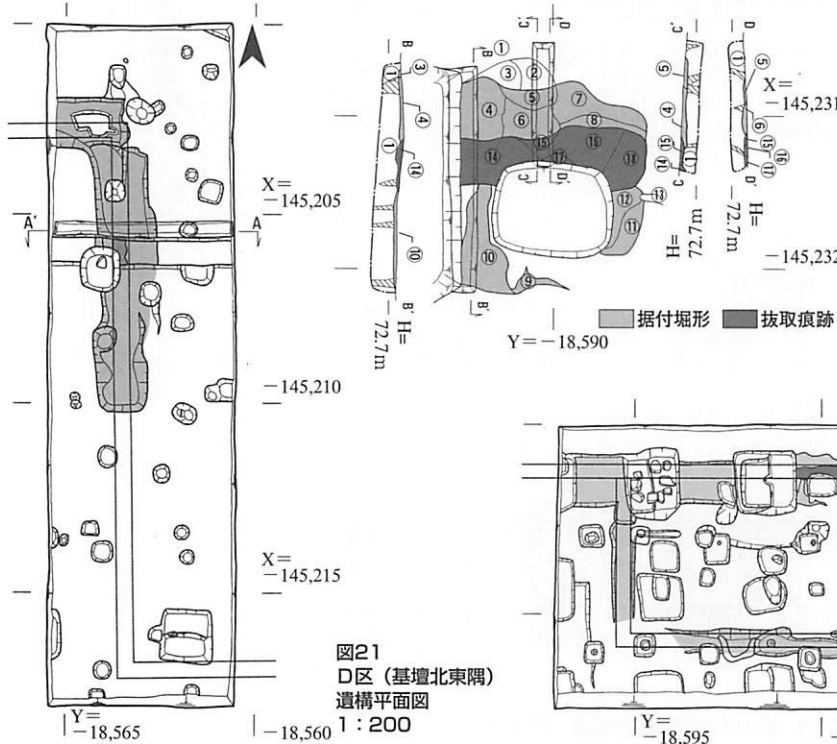
図22 E区地覆石痕跡遺構平面図・断面図 1:50

- ① 褐色土混橙黄灰粘質土 (地山)
- ② 小石混灰黄褐砂質土
- ③ 黄灰砂質土混黄灰粘質土
- ④ 褐茶灰土混黄灰砂質土
- ⑤ 褐橙土混黄灰粘質土
- ⑥ 多量の褐色土混黄茶灰褐砂質土
- ⑦ 多量の褐色土混橙灰黄色粘質土
- ⑧ ④+⑦
- ⑨ 橙褐土混黄灰砂質土 (粒子粗い)
- ⑩ ①+⑨
- ⑪ ①+⑨ (①の地山少なめ)
- ⑫ 淡黄灰褐砂質土+①
- ⑬ 灰黄砂質土 (木の根か?)
- ⑭ 褐色土青灰土混淡黄灰砂質土
- ⑮ 黄灰砂質土混褐茶灰粘質土
- ⑯ ⑬の褐色土が増えた土
- ⑰ 褐色土混淡黄灰砂質土
- ⑱ ⑬に非常に似るが①混じる斜線部 淡黄茶灰粘質土 (木の根か?)

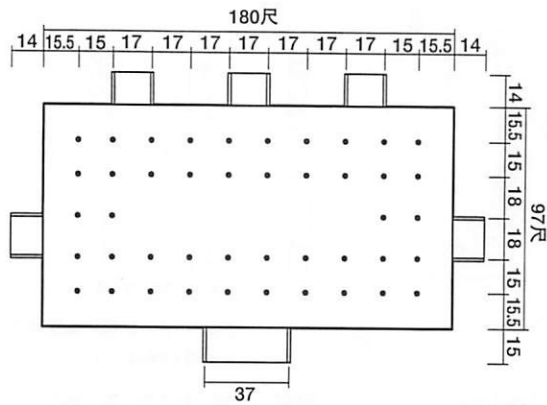
図27 柱配置案①

原検討等により、庇の出15尺、基壇の出16尺という寸法を採用してきた。この場合、「庇の出+基壇の出」の総長は31尺となる。しかし、基壇規模は東西、南北とも1尺縮小した。したがって、大極殿の平面が対称性を有するならば、「庇の出+基壇の出」の総長は5寸短くなる。これについては、基壇の出を16尺から15.5尺に減じることによって、全体平面の修正が可能となる(図27)。

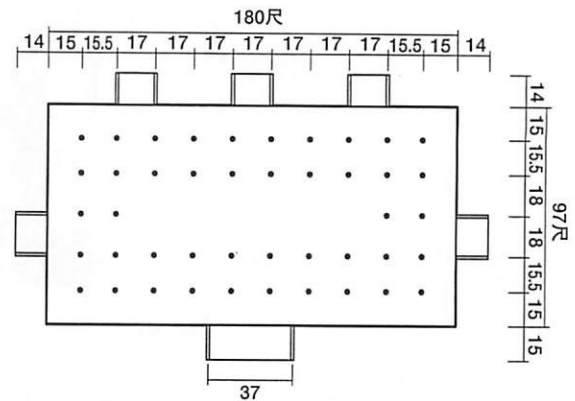
図28 柱配置案②

ただ、気になるのは15.5尺という寸法である。第一次大極殿院の築地回廊、あるいは第一次朝堂院地区の朝堂など平城宮造営当初の重要施設には、15.5尺という柱間寸法が多用されている。とすれば、第一次大極殿においても、15.5尺を庇の柱間寸法として採用した可能性を否定できない。この場合、庇の出が15.5尺、基壇の出が15尺となる(図28)。いずれにしても、基壇の出は従来の16尺より短くなり、三手先組物の軒下に納めることが可能となった。これまでは16尺という長さのために、基壇端が雨水に濡れやすいことを二重基壇説の拠り所の一つとしてきたが、二重基壇説そのものにも再考を促す検討結果がもたらされたといえるだろう。

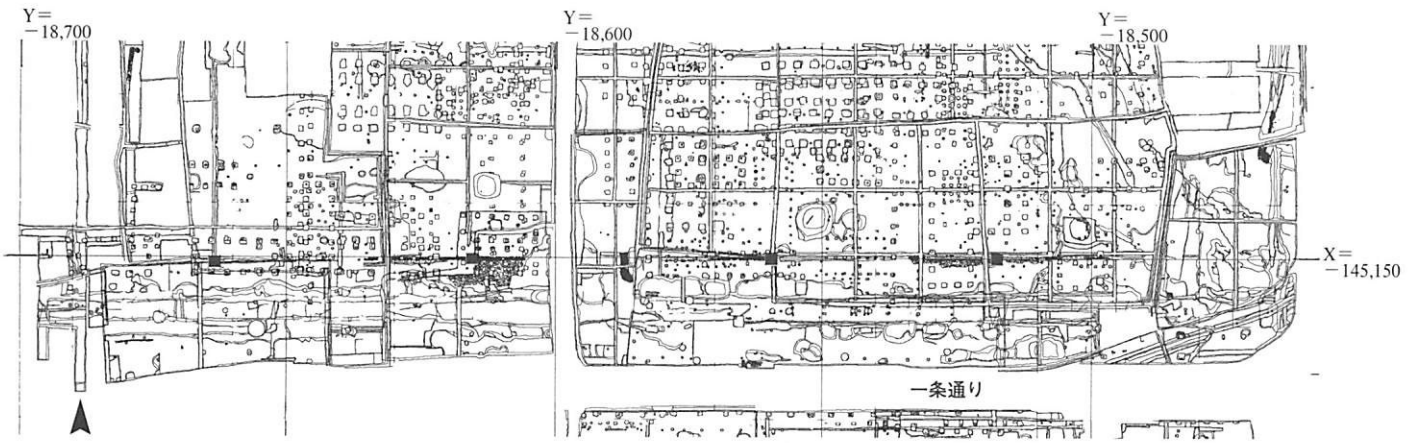
図29 第一次大極殿院北面築地回廊 再発掘調査区位置図

実測図上で位置を特定しやすい場所、ということ側石が残る回廊南雨落溝部分を1ヶ所につき2m角のトレンチとして4ヶ所設定した。西から1区(1959年の第2次)、2区(1974年の第81次中)、3区(1973年の第81次東)、4区(1961年の第7次調査区)とした。
