# ◆西隆寺旧境内・右京一条二坊の調査 —第306次・第309次

この調査は奈良市都市計画道路建設にともない、奈良市西大寺東町において実施したものである。

調査地は平城京右京一条二坊十五坪にあたり、奈良時代後半には西隆寺が造営された場所である。調査は金堂の南から、中門、南門にかけての地を2次に分けて行なった。第306次調査は、金堂から中門にかけての650m<sup>2</sup>、第309次調査は、中門から南門にかけての406m<sup>2</sup>を対象に実施し、総面積は1056m<sup>2</sup>である(図52)。

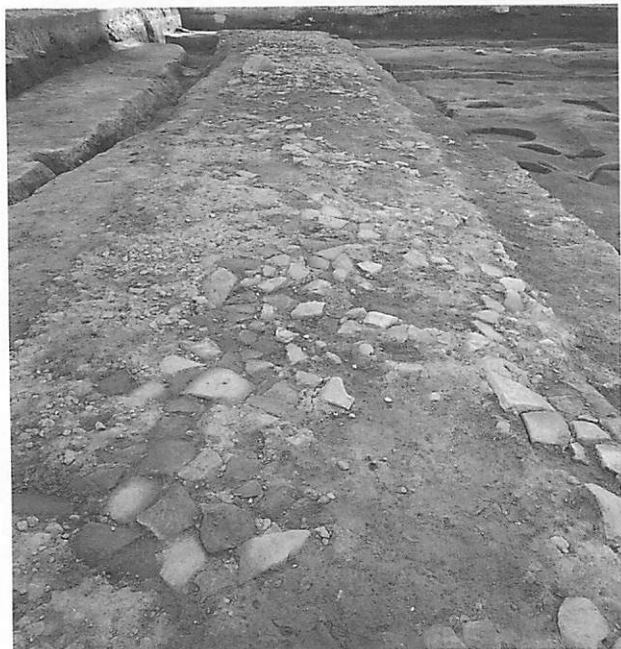
図55 SX760(西から)

**SX760** 金堂基壇正面の瓦敷(図55)。第3次調査でも金堂基壇南東部で一部確認したが、今回は第3次の畦で残存した部分にあたり、周囲の遺構面より20cmほど高い面(標高約71.8m)で検出した。幅1.4~1.9m、西で北にふれながら東西に約16mのびる。SF105やSD095、SD110の

しかし特記すべきは、西隆寺期の灯籠据付穴SX750と瓦敷SX760を検出したことである。SX750は、元禄11年(1698)の『西大寺絵図』にある西隆寺の中で、弥陀金堂と楼門の間に描かれた灯籠が実在したことを裏付けた。これは考察で述べたように、西隆寺伽藍復原においても重要なデータを提供したと言えよう。一方SX760は、第3次調査で金堂基壇南東隅に一部見つけていた舗装面が、基壇土の残存する時期に金堂正面全体に広がることを暗示する遺構で意義深い。

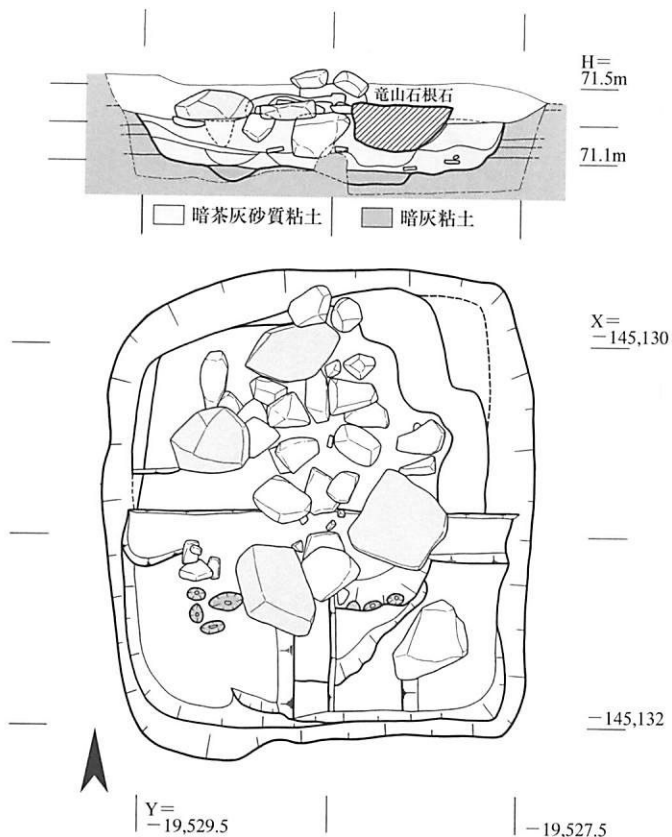
**SX750** 金堂正面のSF105路面上で検出した灯籠の据付穴。東西約2.2m、南北約2.5mの隅丸方形で、深さは中央部分で約55cmを測る(図56)。灯籠の基壇は抜かれていたが、基壇の下に敷く根石を検出した。路面を浅い摺鉢状に掘り下げ、裏込土(遺物を多く含む暗茶灰砂質粘土)を敷き拳大状の石を据え、上にほぼ上端を揃えて直径35~50cmの大型の根石を4石据える。根石は大体花崗岩だが、南東の1石は竜山石切石を斜め45度に割り、割面を上にして据えられていた。この割石は金堂基壇にともなう石材の可能性もある。また南半部の断割で、根石下の地山(暗茶灰粘土)直上に小石の抜取痕跡がみつかり、断面観察では、暗茶灰砂質粘土の下に遺物を少量含む暗灰粘土が観察できた。以上のことから、今回検出した根石は創建当初とは考えにくく、少なくとも1回は据付穴の位置をほとんど動かさずに、根石を取り替えて基壇を据え直した可能性が高いと推測する。

図56 SX750平面図(下)・断面図(上:X=-145,130.9) 1:40  
直上に灰白～橙褐色シルトをベースとして小礫(東半で直径4～5cm、西半で直径2～3cm)を敷き、その上に10～15cm角四方の使用済みの割瓦を、凸面を上にして敷き詰める。敷いた瓦に一部含まれていた軒瓦は西隆寺創建時の6235C、6775Aなどであった。また瓦敷の北辺は金堂南面階段の南辺推定部にあたることから、金堂基壇が存続する時期に敷いた舗装面と考えられる。

またSX750の心はおおよそX=-145,130.85、Y=-19,528.57で、金堂心(X=-145,110.80、Y=-19,529.05:『報告書』)との距離は20.06m(1尺=0.296mとすると67.8尺)となる。

ここでは、SX750について考察する。SX750の心と金堂心のふれはN 1° 22' 17" Wで、伽藍南北中軸線のふれN 0° 19' 50" Wよりも大きい。すなわちSX750が中軸線よりも約36cm(1.2尺)東にあることがわかった。このずれが施工誤差か他の理由かは現段階では推定できなかった。また、金堂との距離67.8尺に対し、中門との距離は約89尺で、両者の関係性も見いだせなかった。
