◆山田寺の調査—第10次・第11次

1 南面東回廊の調査（第10次）

2 寺城南辺の調査 (第11次)

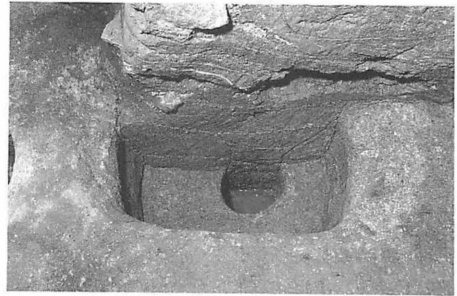
図70 礎石の中にある柱石SX728(北から)

礎石間の柱穴 回廊南、北柱筋の礎石間の中心には、北・東面回廊と同様に、柱穴SX713・720・722・724・727・728がある。また、SX720・722の中間の棟通りにあるSX721も柱穴である。北柱筋では基壇上面で柱掘形SX720を確認し、南柱筋では一部を基壇上面で、一部を地覆石抜取溝の底面で検出した。柱掘形の平面形は一辺50~100cmの隅丸方形を呈し、深さは基壇上面から50~70cmある。従来、柱掘形と呼びながらも、柱抜取穴などは検出されなかったが、今回は後述する南北暗渠SX700を設置した部分を除いて、柱抜取穴を検出できた(図70)。これらの柱穴はすべて基壇築成完了後に掘り込まれており、おそらく地覆石を据える以前に、柱を抜き取っている。これらは規則的な配列をしているので、回廊運営にともなう支柱などの臨時施設であろう。

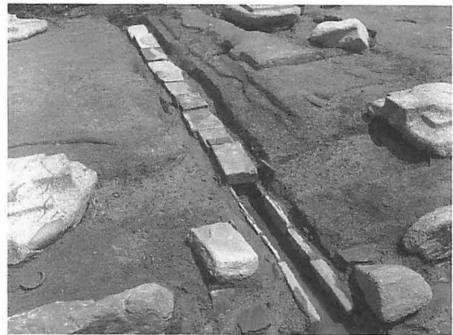
図72 南北暗渠SX700(西南から)

石組暗渠SX700 南、北柱筋の東から2間目の中央に南北方向に石組暗渠SX700を築く（図72）。ここは東面回廊西側の石組雨落溝SD061の南の延長部にあたる。以下、設置工程を復原する。基壇築成完了後、基壇上面から幅100～110cm、深さ60～70cmの横断面が逆台形の溝を掘る。溝底に全長50cm、幅約18cm、厚さ約12cmの塼と全長56.5cm、幅約18cm、厚さ12cmの塼を敷く（図73）。底塼と掘形の上に全長30～55cm、幅27cm、厚さ6～7cmの榛原石製側石を立て、側石間の継目に小石を詰め、その上に外側から粘土塊を貼って、漏水防止の目張りをする。それから掘形と側石の間に土を入れる。さらに側石の上に全長30～58、幅約30cm、厚さ7～12cmの榛原石製蓋石をか

ぶせ、土を入れて、掘形を完全に埋め戻す。暗渠の排水口の底石に接するほぼ同じレベルに、35cm四方の板石を置き、排水時の土の侵食を防ぐ。そこから流れ出た水は、南の縁石から60cm離れたところに北肩をもつ素掘りの東西雨落溝SD705に注ぎ込む。SD705の南肩は調査区の南壁内にもぐるので全体を明らかにできなかった。

機能を喪失した南北暗渠SX700 暗渠の断面断ち割り調査によって以下のことが判明した。おそらく石組内の清掃が必要になり、蓋石をはずすための溝が掘られたようだ。その後、蓋石を元に戻し、その範囲を埋め戻して、基壇を復旧する(図73)。しかし、暗渠は排水口が回廊南縁石の急速な埋没によってふさがれ、機能を喪失したらしい。その結果、基壇上部に小溝を掘って急場の水路とし、そこに砂層が残される(図73小溝埋土)。その後もここは溝状を呈し、基壇直上に暗青灰色粘質土、完形瓦や木舞を含む暗褐色土が堆積していく。そして、その上を回廊倒壊に関わる暗青灰色粗砂と瓦堆積が覆っている。これらと縁石南の土層からは10世紀後半～11世紀初頭の土器が出土しており、その頃までに暗渠は機能を停止している。なお、排水口から北へ3枚分の蓋石がはずされ、排水口両脇の縁石が南に倒され、調査区北端から北へ少なくとも1枚分の蓋石もはずされていた。暗渠が機能を喪失する直前に、排水を容易にするための仕業だろう。

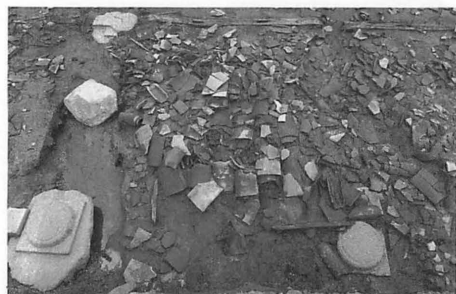
図74 北流れ落下瓦上層：反転平瓦（北から）

落下瓦 南北暗渠SX700が設置された付近で、南面回廊北流れの屋根が落下する過程を示す良好な落下瓦を検出した。落下瓦は上・中・下層からなり上層は平瓦群で凸面を上へ広端を北に向けた反転瓦である（図74）。中層は丸瓦群で凹面を上へ、玉縁や狭端を北に向けた反転瓦と、凸面を上へ、玉縁や狭端を南に向けた正常落下瓦が入り乱れていた（図75）。前者は上層平瓦と組み、後者はつぎの下層の平瓦と組み。下層は平瓦群で、凹面を上へ、狭端を北に向けた北流れの正常落下瓦である（図76）。正常落下した平瓦群の南端は、南面回廊の棟通りにあたり、その付近から割り面戸瓦28点、切り熨斗瓦2点、割り熨斗瓦115点が出土した。この状況から、まず北流れ棟寄り半分の平瓦と丸瓦が、棟の熨斗瓦と面戸瓦とともにほぼ真下に正常落下し、その上に北流れ軒寄り半分の平瓦と丸瓦が反転してかぶさつたことが判明した。すなわち、この範囲の北流れ屋根は棟が落ち、北柱筋の柱が飛ばされて、瞬時に「く」の字形になって崩壊したのであろう。
