## 平城宮跡・藤原宮跡の整備

### 1. 平城宮跡の整備 (11)

## 2. 藤原宮跡の整備(5)

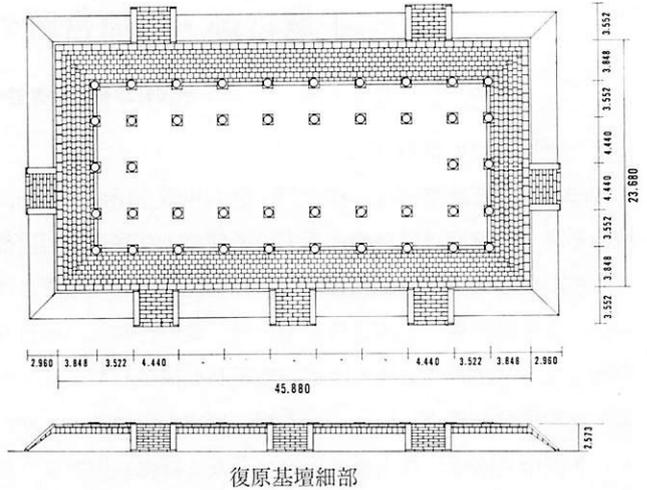
**推定第2次大極殿基壇復原整備** 第113次発掘調査で確認された大極殿基壇の復原整備をおこなった。大極殿は凝灰岩壇正積基壇を持つ礎石建物で、桁行9間、梁行4間の四面廂付の東西棟であった。基壇石は北面で2個の地覆石を検出しただけであるが、特に基壇北面で地覆石の顕著な抜取痕跡を確認している。基壇には南北面に各3ヶ所、東西面に各1ヶ所の階段が取り付け、北面中央階段には大極殿後殿に連なる軒廊基壇が取り付けいていた。

基壇の復原に際しては、残存状態の良好な基壇築成土上部を保護するため、周囲にコンクリートの擁壁をめぐらせた。これは表面の化粧石積みを貼り付けるベースの役割も備えている。基壇計画高は、大極殿北側で既に整備を終えている内裏回廊基壇と相対の高さを合わせて、奈良時代地盤高より+60cmと決めた。基壇規模は、29.6cmを基準尺として、身舎を15尺(4.44m)等間、廂の出を12尺(3.552m)、側柱心からの基壇の出を13尺(3.848m)にとり、全幅東西45.88m、南北23.68mに計画した。壇正積基壇の復原は、内裏回廊基壇や東院南面門基壇と同じ工法を採り、鉄筋コンクリート擁壁にステンレス棒(φ9mm)およびモルタルを用い凝灰岩切石を貼り付けた。これより下部にある基壇築成土は、盛土張芝によって遺構保存をはかった。その結果、壇正積基壇は葛石(厚さ30cm)と羽目石および東石の一部(高さ60cmまで)の復原となったが、階段は調査結果にもとずき、南面の3ヶ所、東西面の各1ヶ所、北面の2ヶ所について、段石、耳石で往時の基壇高を表示した。なお北面中央の階段は、1981年度に発掘する予定の後殿の調査結果をまつことにし、今回は整備しなかった。基壇上面は、検出した残片に類似した礎石(愛知県西加茂郡藤岡町産:96×96×40cm、柱座径90cm)を44個据え付け、側柱心から基壇端までの部分を凝灰岩石敷とし、内側の身舎部分は張芝とした。

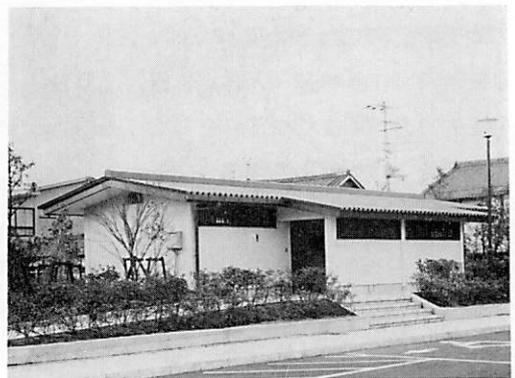
駐車場西側の便所

**資料館周辺整備** 平城宮跡および資料館への見学者の増加にともなって、駐車場や便所が不足して来たことや、資料館北西部に残っていた民地の一部が1979年度に買収出来たことなどから、資料館北側に駐車場約 $760 \text{ m}^2$ を造成し、駐車場西側に見学者用の便所( $68.6 \text{ m}^2$  男大4穴小6穴、女8穴、内男女共各1穴身障者用)を建設した。便所は鉄筋造、デッキプレート葺で、コンクリートブロック壁にモルタル塗りのうえ、リシン吹付け仕上げとし、既存の資料館や収蔵庫とデザイン的な統一を考慮した。駐車場の南側には見学者用広場(芝目地コンクリート平板舗装約 $260 \text{ m}^2$ )を設け、宮跡説明や集解散の場とした。これら見学者用の施設と収蔵庫等既存の調査研究・管理施設とを区画し、同時に一帯の修景を目的として、両者の間にアラカシの生垣や灌木等の植栽をおこなった。(位置図B)

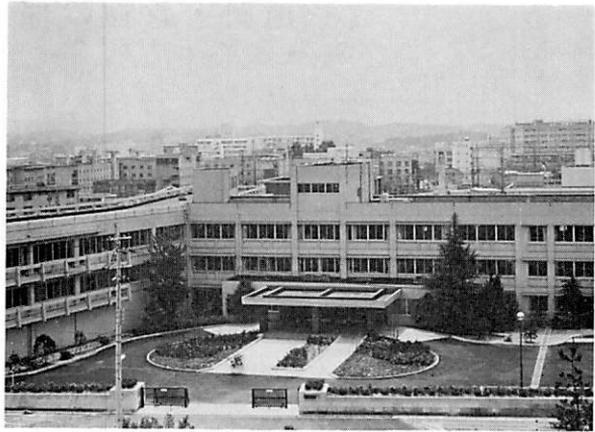
庁舎周辺整備状況

**庁舎周辺整備** 本研究所が移転した奈良市二条町の新庁舎の外構工事をおこなった。庁舎正面東側の県道沿いは、既に整備している平城宮の西境界土塁に合わせて凝灰岩切石積土塁とし、土塁上端に灌木を植栽した。又庁舎北部敷地内で、花崗岩板石(旧軌道用敷石)を用い、平城京西一坊大路西側溝を表示した。その他庁舎西側の民地境界はコンクリートブロック塀を設け、外周部に樹木植栽をおこなった。なお庁舎周辺については建設省近畿地方建設局への委任工事として、車庫(鉄骨造、デッキプレート葺, 84 m<sup>2</sup>)、プレハブ棟(93 m<sup>2</sup>)、渡り廊下(44 m<sup>2</sup>)、自転車置場(16 m<sup>2</sup>)を設けた。(位置図D)

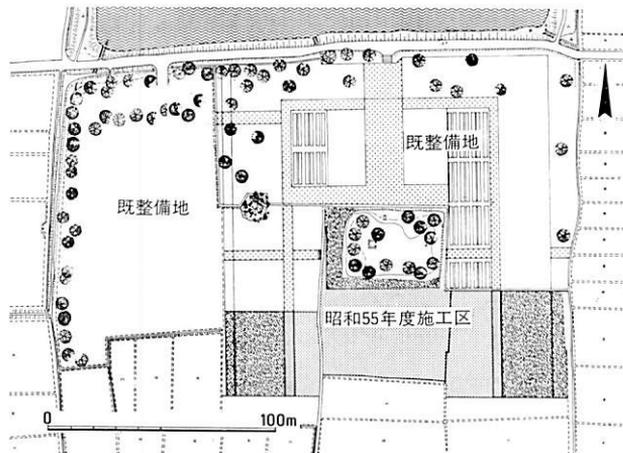
藤原宮大極殿の整備

1980年度に藤原宮では、大極殿南前面地区約4,370 m<sup>2</sup>を整備した。これまで藤原宮では大極殿周辺の整備を進めており、大極殿南方を除く三方の整備が完了している。大極殿は現在、上面に樹木が生え、土壇状に残るが、その規模は明確でない。そこで整備にあたっては、現段階の資料で推定できる範囲内で、大極殿基壇の南面および西面線を、凝灰岩緑石で表示するにとどめた。その他、東西の回廊に囲まれた大極殿前面一帯に砂利敷を行った。(渡辺 康史)
