旧奈良町の町並調査 (Ⅳ)

建造物研究室

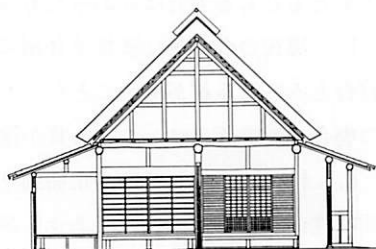
法蓮造農家断面図

今年度調査対象地区は、近鉄奈良駅周辺の近代化が進んでいる以外は概ね安定した環境を保っている。全般に建築年代は明治から昭和戦前までとやや新しいが、建物形態は伝統的な枠組を逸脱しておらず、良好な居住環境を維持している。京街道沿いは、道路拡幅に伴い軒先を切断されている建物があるものの、黒漆喰塗りの町並みが断続的に残り、大正期の新しい町並景観をとどめている。町家は全般的にはこれまで3年度の調査で知られる特徴と差はない。一方、法蓮地区や北御門・雑司町周辺ではいわゆる法蓮造の農家が散見される。ただし近年改築が著しく、草葺屋根部分を取り払って二階建の住宅にしている例が多い。現存の法蓮造の一例である富岡家(上図参照)の場合、平面は整形四間取平面、トオリニワ背面の中央部に梁行に煙返しをもち、小屋組は扱首と束を併用する。正面には部屋前面いっばいに法蓮格子をつける。こうした整った構造は19世紀に入ってからのものである。法蓮造の形成過程の解明が課題として残る。4カ年の調査を通じて旧奈良町全域に伝統的町家が広く残っていることが判明した。そこには大正・昭和の町家も多く含まれるが、なお伝統的な町家の集合原理に則っており、それ故に一定の都市環境を維持している。従って、奈良町の町並保全は伝統的建造物群保存の観点に加えて、低層高密度の都市環境保全の視点が考慮されねばならない。奈良市の総合的な施策の進展が望まれるところである。
