石造文化財の経年変化

埋蔵文化財センター

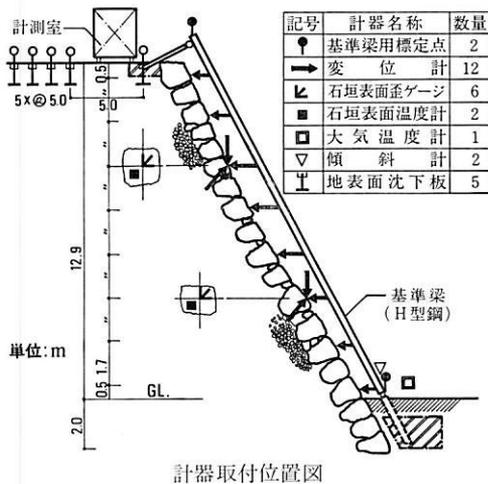
盛岡城石垣 「盛岡城跡保存整備事業—石垣移動量調査」として実施している。測定機器の設置場所は城の西側石垣面で、現在石垣の下部が孕みだし、中段部が大きく変形してくぼんでいる部分を選定した。測定方法は自動計測と手動計測を組み合わせ、両者の成果から石垣の絶対的な挙動を導いている。自動計測では基準梁を石垣面に平行に設置し、これに変位計を取り付けて水平・横水平・鉛直方向の変位を測定する。基準梁自体の傾斜は傾斜計により求め、さらに石垣の表面歪と表面温度も計測している（右図）。手動計測では基準梁を含む石垣面に標定点（15点）を設置し、定点観測台に0.1秒読みセオドライトを据え、前方交会法により変位を測定、レベルの併用により石垣上部の沈下及び水平移動量と基準梁の変位を求めている。測定期間は1985年12月より開始し5年間を予定しており、データは電子計算機により処理し解析を行う。
