## 平城宮跡・藤原宮跡の整備

庶務部・平城宮跡発掘調査部，飛鳥藤原宮跡発掘調査部

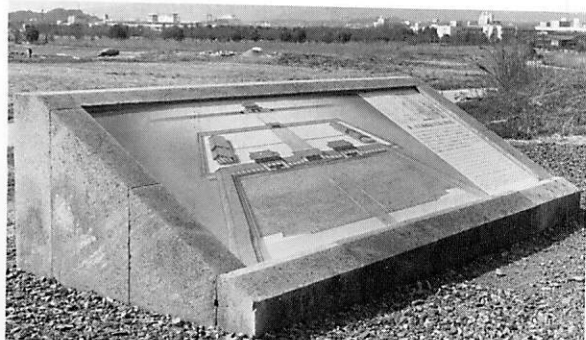
まず、設置地点を説明板10ヶ所、道標13ヶ所選定し、そのうち本年度は説明板1基の作成および設置、道標13基の作成と設置を行った。素材には強度、耐候性の両面にすぐれた陶板を採用した。説明板は、第一次大極殿の位置に、第一次朝堂院を北から見おろした風景を描き、形式はこれまでの直立型からやや傾きを持たせた平面型とした。躯体はコンクリートで製作し、この上に陶板を接着し、周囲を凝灰岩切石で化粧した。道標は、中尾芳盛氏の協力を得て平城

説明板（第1次大極殿跡）

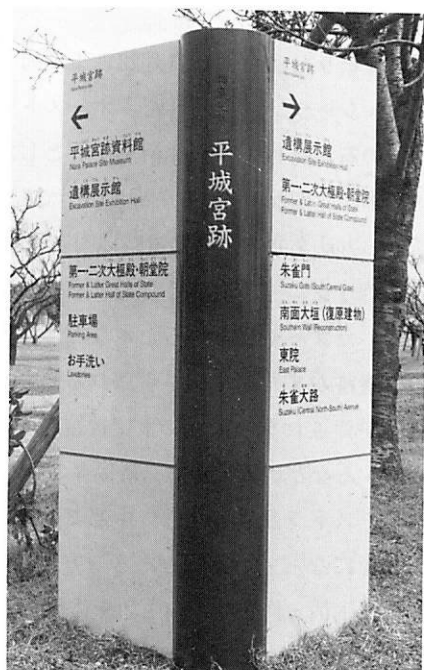
道標（資料館前）
