## 第2部 ロンヴェーク遺跡の調査報告

### 第1章 調査の経緯と概要

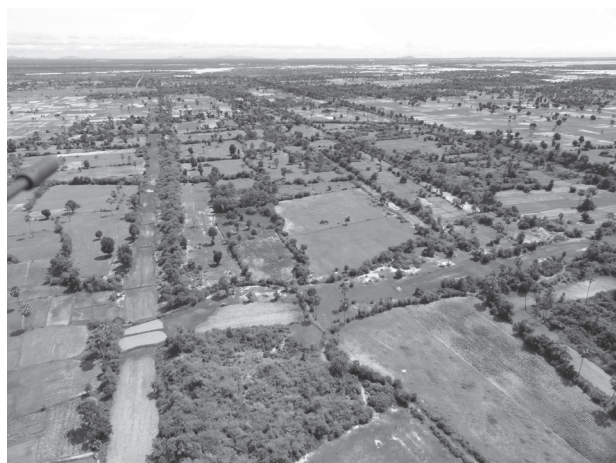
第45図 ロンヴェーク西側土塁と堀

平成23年7月29日から8月1日にかけてロンヴェークにおいて調査をおこなった。ロンヴェークは東西約2km、南北約2.5kmの土塁に囲まれており、遺跡の範囲が広大である。このため、本格的な遺跡踏査に先立ち、日本治水福岡の西田健典氏に依頼し、マルチローターヘリを用いた空中写真撮影を実施した。撮影は、ロンヴェークの北西隅、西辺土塁中央部、南西隅、北東隅、トゥオル・バイヨーク寺院の各地点においておこなった（第45図、46図）。土塁と土塁の間にはもともと堀が走っていると考えられるが、現在は村人により水田として利用されている。撮影当時は雨季に入っていたため、水田に水が張られ、土塁と堀の様子が空中撮影によって明瞭に区別できる状態であった。また、ロンヴェーク東辺には土塁は存在しておらず、トンレサップ川の氾濫原に面していることが判明した（第51図）。つまりロンヴェークは洪水の被害に遭いにくいやや高い土地を選んで形成されたものとみられる。

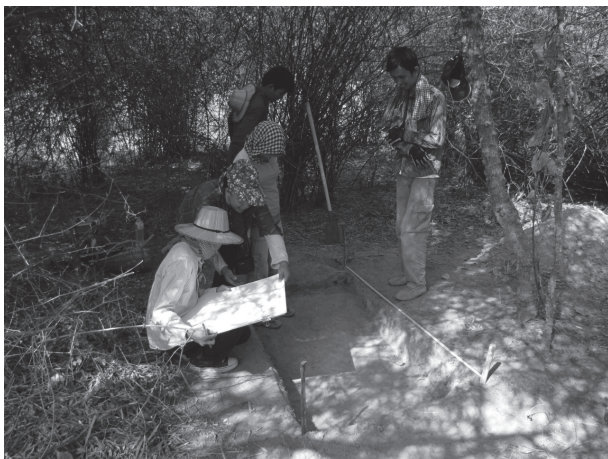
第47図 2号マウンドの調査

平成24年1月9日から12日にかけて、ロンヴェーク南側の踏査をおこなった。すると南辺土塁の周辺に数々のマウンドが存在することが判明し、いくつかのマウンドでは遺構や遺物を確認した。このため、便宜的にマウンドに番号を付し、インヴェントリーを作成したうえで、2号マウンドと、1号レンガ遺構において小規模なトレンチ調査を実施した(第47図、48図)。その結果、2号マウンドにおいて設定したトレンチからは遺物は検出されず、自然のマウンドを利用して何らかの活動がおこなわれていたと推定される。1号レンガ遺構においてはマウンド上にレンガ構造物が構築されていた。既にレンガ構造物は崩壊が激しく(第49図)、盗掘坑も見られたため(第50図)、レンガ構造物の前面にトレンチを設定した。トレンチからは目立った遺物が発見されることはなく、土器片が数点出土したにとどまったが、マウンド周辺から明青花を採集した。
