第4章 基壇の地下調査

第1節 掘込地業の調査

『西トップ遺跡調査修復中間報告 1』 2013 年 3 月

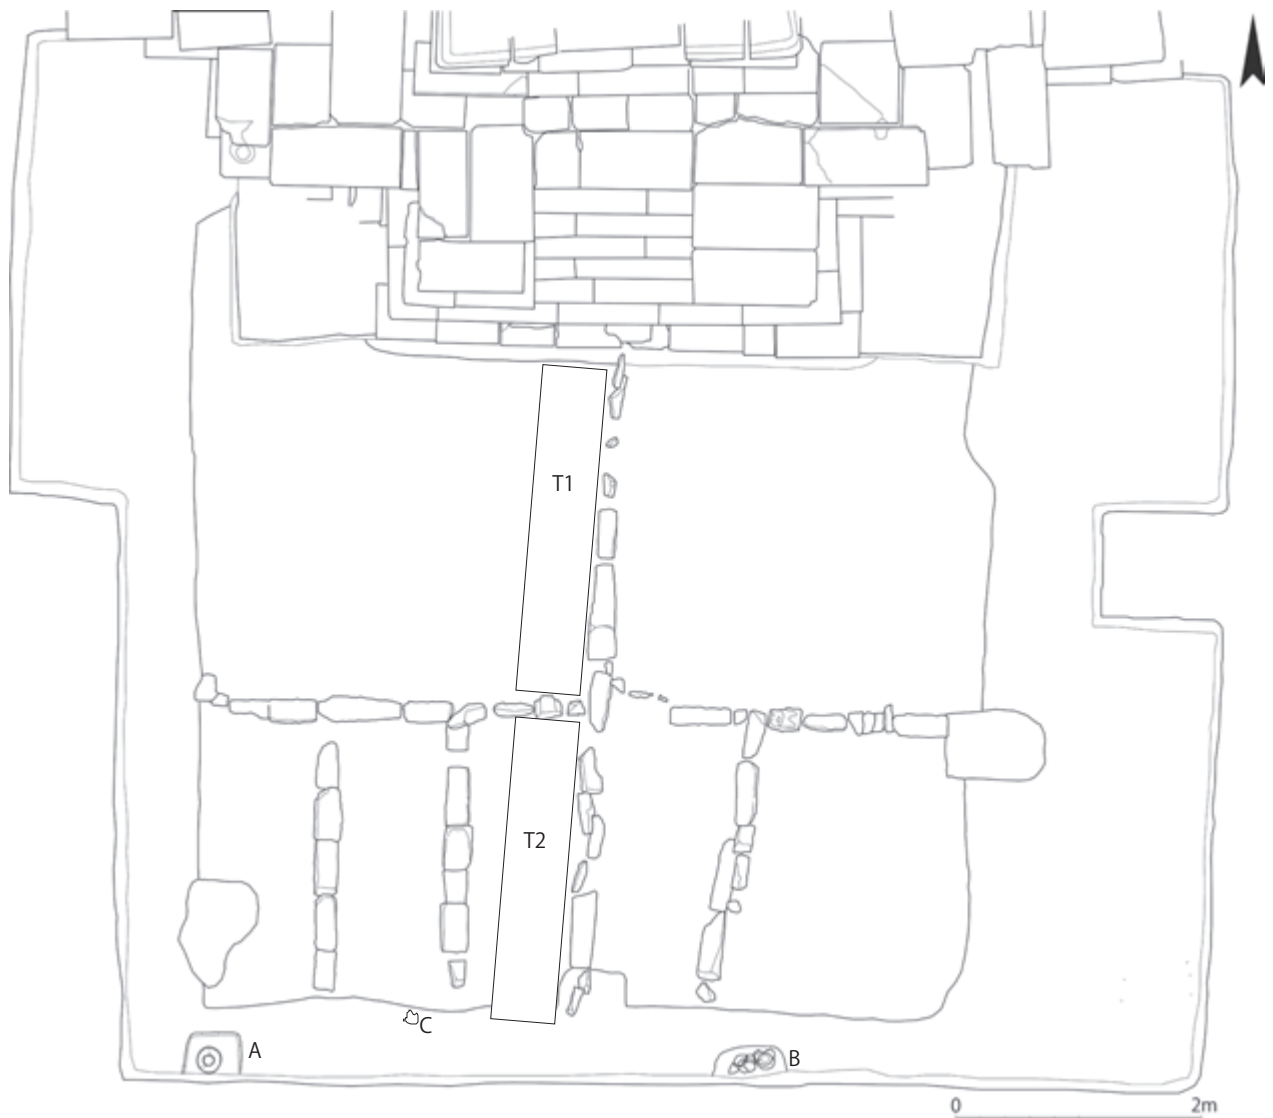
第48図 基壇内石列 平面図

基壇内からは第48図のように平面十字形を基本とする列石が検出された。石列は十字形の石列で掘込地業を4分割し、その西南部に南北方向2列、東南部に南北方向1列の石列を組み合わせる。石列は砂岩とラテライトが混在し、東西石列には老婆の彫像が転用されている。列石上部からN18下面までは約1.45m、最大の列石から掘込地業底まで約0.6mを計る。つまり当該列石は基壇土内中位に浮いた状態で設置されており、その機能が問題となる。掘込地業内の版築のための土留石、掘込地業内の東西南北ラインを示すための基準石列、などいくつかの用途が推定されるが、用途についての結論は、類例の増加を待ちたいと考える。

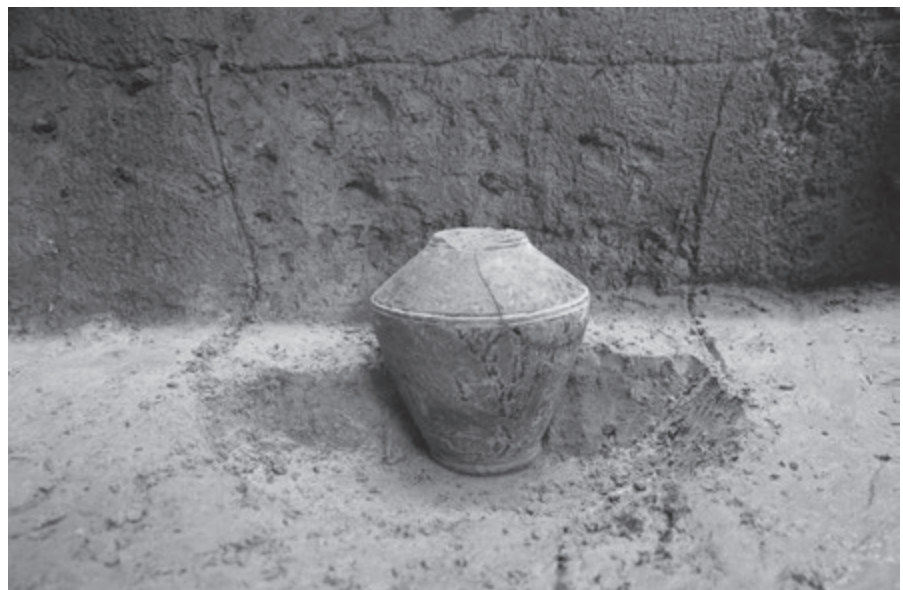
第 59 図 埋納土器 A 出土状況

基壇掘込地業の南西隅外側から黒褐釉広口壺が1点出土した。第95図のように南祠堂建立時の地表面と思われる層からの掘り込まれた掘形に正位に据えられていた。口頸部は欠いた状態で埋納されており、意図的に打ち欠いたと考えられる。肩部には黒褐釉が施釉されるが、胴部には施釉されず、肩部からの流下が見られる。蓋は発見されず、木製の蓋があった可能性が考えられる。土器内には土が充満しており、慎重に内部の土を除去したが、底部付近に落ち込んだと思われるラテライト片や砂岩片が数個見られたにとどまる。

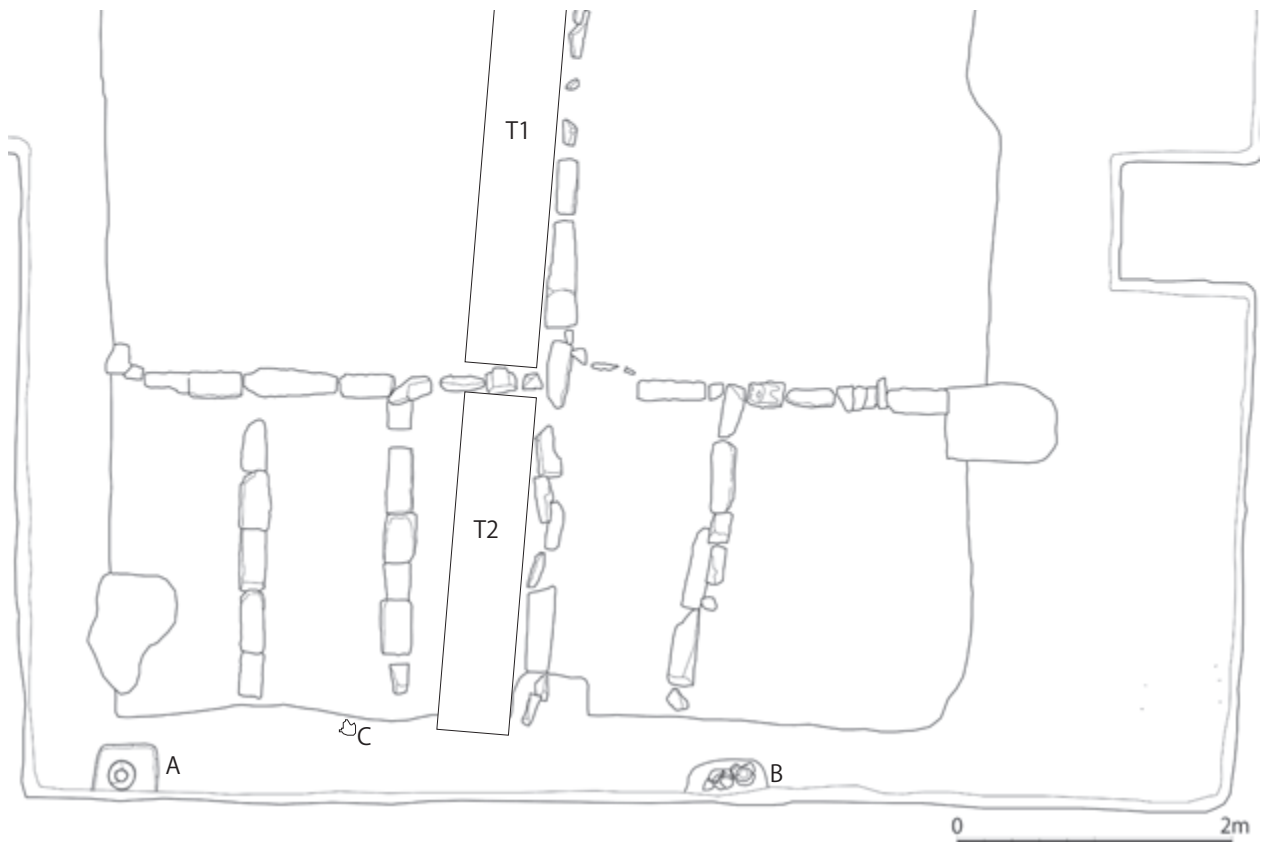
第 60 図 埋納土器出土位置図

掘込地業の南掘込線の外側から埋納されたとされる土器が3遺構、4個体発見された。

これらの埋納土器に関しては、いずれも掘込地業の南辺に沿うように配置されているとともに、埋納土器 A では埋納抗が掘込地業と同じ面から掘り込まれている。いずれも掘込地業造成時に埋納された土器と考えられる。こうした土師質土器の時代を考える上で貴重な資料を加えたと言える。

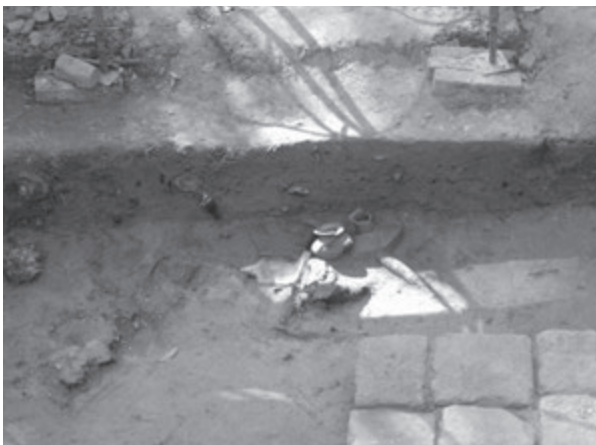
第 64 図 埋納土器 B 出土状況

基壇掘込の南側から完形の土師器丸底壺と土師器長頸壺の上半部が出土した。埋納土器 B1 は丸底壺である。口径 13.6cm、高さ 15.4cm、胴部最大径 18.7cm。一般的な丸底甕とやや形状が異なり、最大径以上は外反気味に立ち上がり、底部は浅い丸底となる。頸部には 2 条の突帯が付く。口縁部が波打つ。胎土・焼成ともに良好。埋納土器 B2 は長頸壺である。口径 10.8cm、長さ 9.8cm の頸部から大きく体部が広がり全体の約 1/3 が残存する。肩部には 4 条の突帯が巡り、突帯の間には鋸歯文が印刻される。突帯の下には刺突文で綾杉状の文様が施文され、各綾杉文の間には三角の施文具による三角形の押圧文が施文される。突帯文の部分を除く体部外面には粗い線状の磨きが施される。頸部内面には成形時の絞り目が観察される。胎土・焼成とも良好。

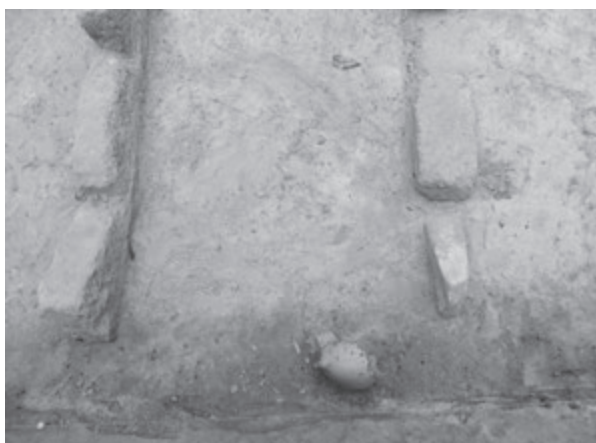
第 66 図 埋納土器 C 出土状況

注口土器は頸部径 10.8cm、胴部最大径 24.0cm。肩部に長さ約 4cm の注口が付く。注口取り付け部には水平方向に 2 条の沈線を入れる。まず全体の形を整形し、注口の取り付け箇所には円形の棒状のもので穴を開ける。この棒に粘土を巻き付けて注口を成形している。上記の 2 個体より胎土が精良である。

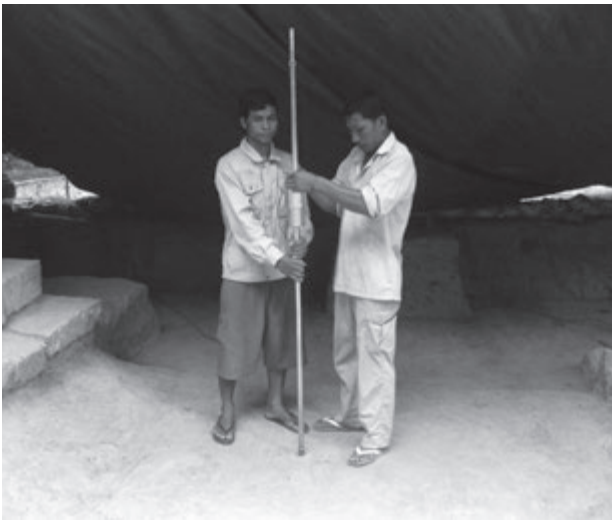
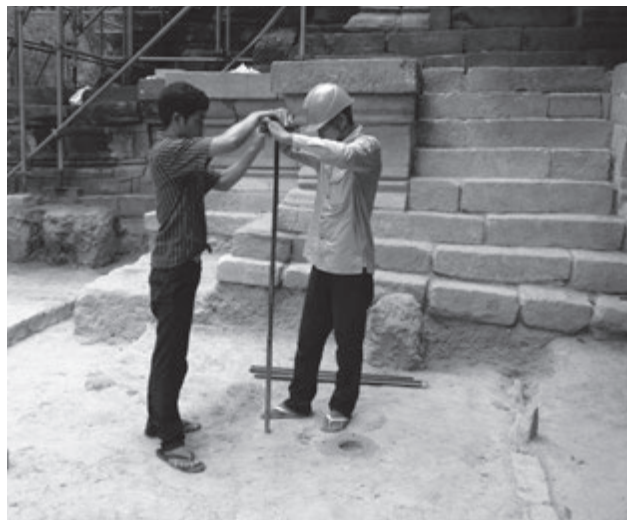
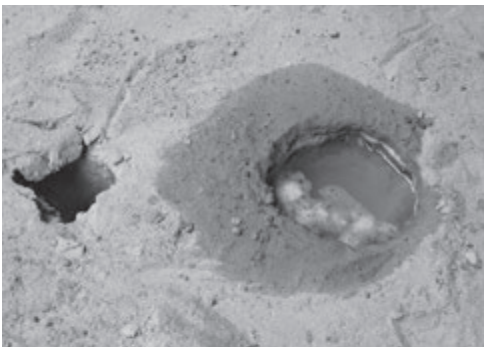
第69図(左上) 簡易貫入試験
 第70図(右上) ハンドオーガー
 第71図(左) 透水試験

基壇土の再構築に先立って、基壇内石列面での地盤調査を行った。2014年6月10日と11日の両日、基壇内石列面の2カ所において、簡易貫入試験、透水試験、ハンドオーガーによる掘削を行った。結果については別掲の地盤調査報告を参照いただきたい。
