## 第5章 今後の修復作業

### 第1節 仮組の進行

## 第 2 節 基壇下部の再構築

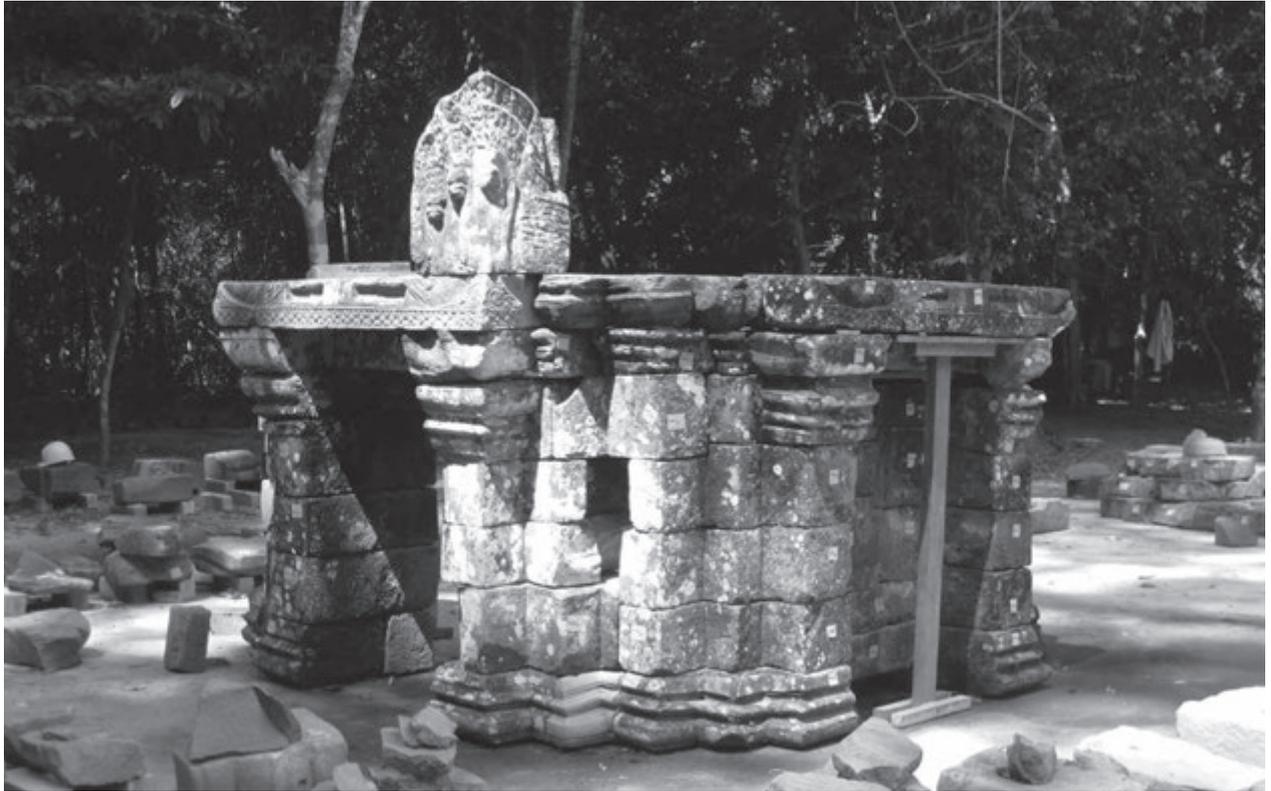
第73図 躯体部の仮組（北東から）

解体に合わせて仮組を行い各部材の組み合わせや収まりを検討している。仮組場は南と西に2カ所設置したが、作業の進行状況やスペースの関係もあり、順次各部分に分けて仮組を進めた。躯体部の仮組は最も早く終了し、そのままの状態以南仮組場に置いている。上成基壇の仮組は西仮組場で2012年度後半から2013年度前半にかけて行った。新規補充石材の収まりなどを確認後、一旦解体し、石材補修のためのスペースを確保した。

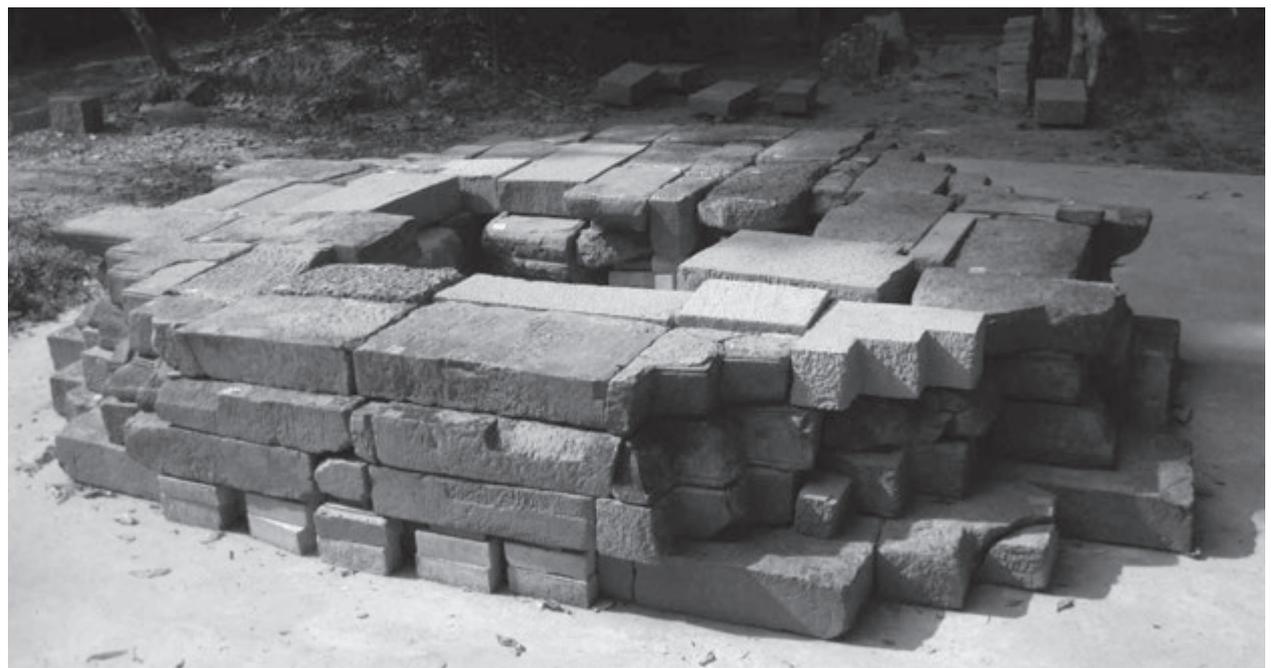
第74図 上成基壇の仮組（北西から）

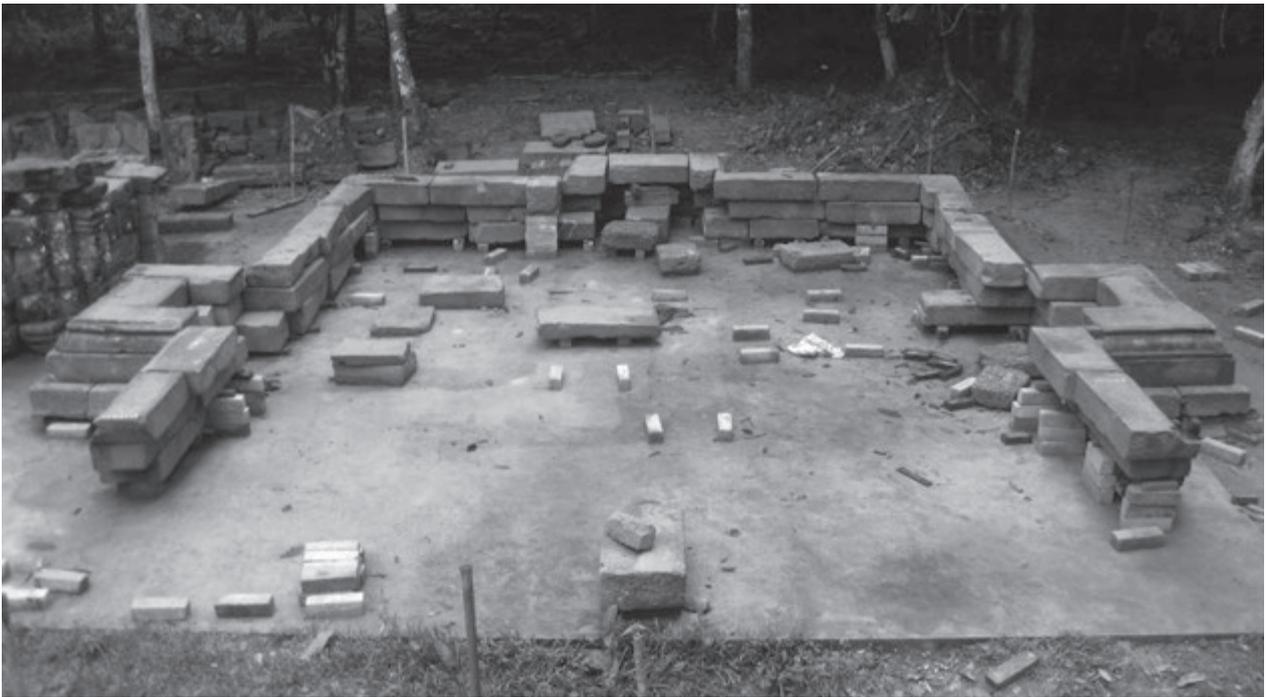
第 75 図 下成基壇の仮組（西から：2014 年 6 月 10 日）

下成基壇は2014年度初めから南仮組場で仮組を開始し、現在も継続中である。

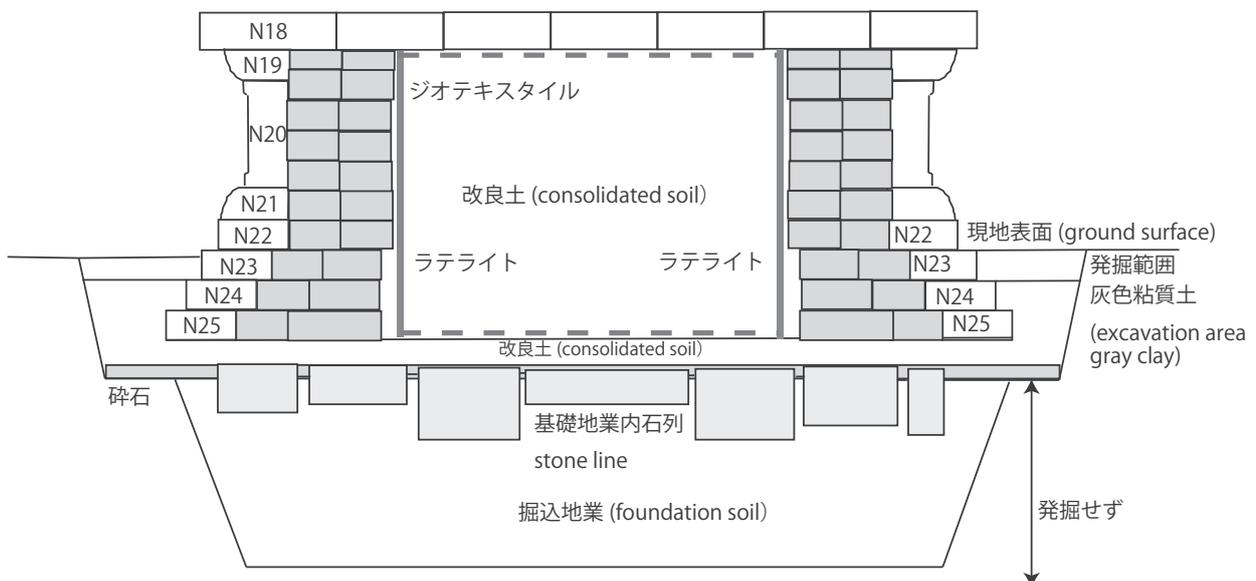
第 76 図 下成基壇再構築模式図

現在は N25 を解体し基壇内石列の上部が露出している状態で作業を止めている。基壇内石列の原位置での保存と、掘込地業下部を残すことによって当初の地耐力を保持しようとの意向の元に、基壇の発掘はこのレベルで終了することとした。また 2014 年 6 月に現地で開催された国際調整委員会第 23 回技術委員会において、修復状況の進行に関する展示公開の必要性和、下成基壇再構築に当たってのジオテキスタイルの使用が推奨された結果を受け、急遽、(財)地域地盤環境研究所理事岩崎好規先生と大成ジオテック福田光治先生に現地での指導を仰ぎ、下記のような改良土と不織布による下成基壇再構築の方針を決定した。

今後、6 月以降に本格的な再構築を始める予定である。まず掘込地業下部、基壇内石列の上に改良土を用いた版築層を約 10cm 構築する。これにより、基壇内石列の保護と、N25 の安定化を図る。その後、N25 から順次再構築に入り、第 1 工期とする次の雨期、2014 年 9 月までに N22 までの再構築を終了する。この状態で雨期の間は再構築を休止し、改良土の製作を行う。雨期を経過した後、第 2 工期として 2014 年 12 月までに N21 から N18 までを、第 3 工期として N17 から上の再構築を行い、2014 年度末までに、南祠堂の再構築を終了する計画である。
