## 西寺跡発掘調査概要

建造物研究室・建築  
歴史研究室・考古

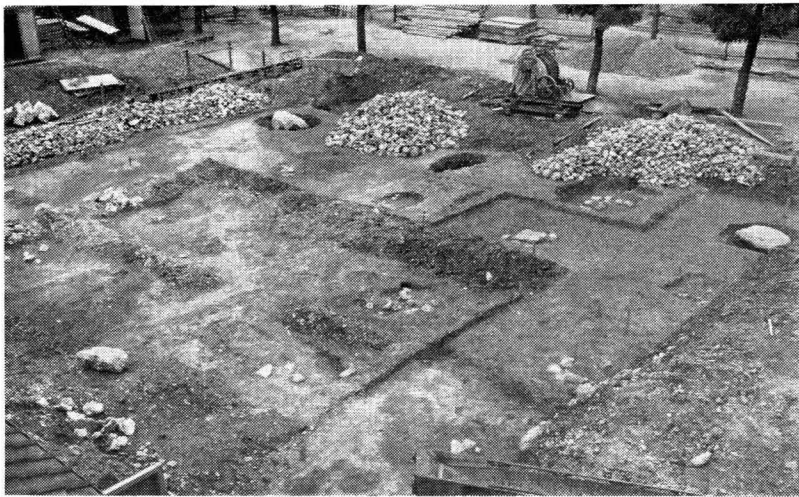
第2図 西寺東僧房

東僧房の桁行総長を限定するまではいたらなかったが、一間は12.5尺（この营造尺は現尺に近い）で、梁間は11+14+11尺とかぞえられ、梁間には礎石が4列あつたことになる。そのうち西より第1列は花崗岩で、径80cmの円形割出しの上、中心に径15cmの円形柄を造り出したもので、プールの地均しに発見された礎石というのはいかに当る。現状は一方に傾けてあつた。おそらくは耕地であつた時、耕作に邪魔になるので、一方を掘り低めたものと思われる。第2列（入側柱）の

礎石は方約60cmの凝灰岩から成るもので、表面は削りとられてよくわからず、漸く底に近い部分、もしくは抜き取られた時、こわされて底土に痕跡をのこしている程度で現われた。第3・4列目のものは、第1列のもの程大きくはなかつたようであるが花崗岩で作られたものが抜き取られた状態であつた。もつともプール範囲内では南の斜半分がすぐ砂利層であつた。また、児童公園としての施設で攪乱されこわされていたので、実際はよくわからなかつたから、一通りおいた北側で、上述のことをたしかめておいた。

それと共に、この建物の基壇がどのように作られたものかを知るために、西辺で断面をとつたが、たしかに仕事と思われるものは出なかつたので、極めて低いものが削られて跡すら残していないと予想した。この遺跡では礎石に花崗岩と凝灰岩とが混用してある点に注意すべきものがあると思うが、その理由は、この発掘だけではわからない。

ところが昭和35年夏、児童公園の東部に防火貯水槽をかねたプール建設の計画があり、その位置を史蹟指定地域外にとるようにと指示された。プール建設工事中、南北一線上に径80cmをこえる礎石が2個発見されたので、工事を一時停止し、その礎石を含む遺跡の調査を京都府教育庁文化財保護課は当研究所に委嘱した。研究所は「平安時代の仏教建築」をテーマに研究している杉山技官を発掘責任者として建築・考古両室員で、同年6月18日から8日間にわたり調査を行い、後述のようにその遺跡が東僧房の一部であることをあきらかにした。

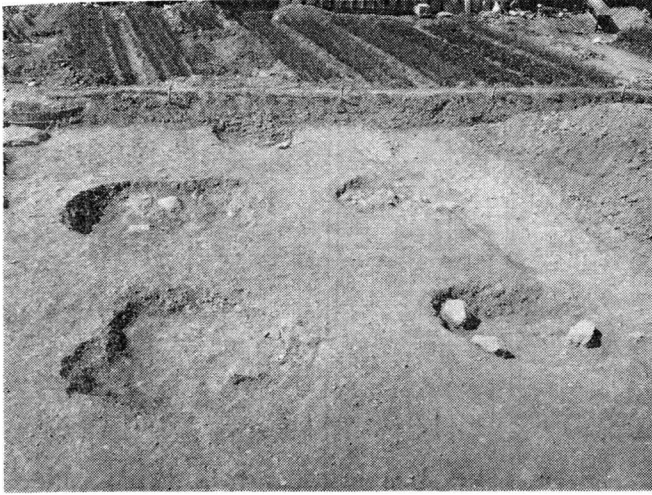
第3図 食堂南門および回廊

食堂院のうち、南門とそれにとりつく廊は、西半の一部があらわれたのみで、全容は民家もしくは道路に阻まれたため発掘は不可能であつた。それにせよ、門は中央間14尺、端の間10.6尺、梁間は二間でそれぞれ10.6尺であると推定出来た。この門の桁行中心線が伽藍の中心線と一致していると考えられると、こゝに伽藍の中

心線を得る一つの端緒を得たといふことは今さら改めていふ必要はなからう。この間の梁間中心柱を中にはさんで、単廊梁間12.5尺のものがとりついていて、桁行にはそれぞれ一間が10.6尺であることがわかつた。昭和36年9月に見た礎石というのは、この単廊の南列の2個であつて、掘り出した礎石のうち、完形品は円形の削り出しのあつたものがあり、これには据えられたまゝのものが見られ、全く動いていない様子にあつたので、基壇上面はのこつていたのであるが、その縁の砌となるものはなく、雨落ちにあたる部分、柱真より約2mの所、巾80cm位の礫のぼらまかれたような状態であつた。この石敷は門と廊の出入に沿うているので、門にも砌とするようなものはなかつた。門の礎石は全部抜きとられていて、花崗岩の破片をのこしていたが、その形態はよくわからない。また、廊が東や西で折れ曲る地点がどこであるか、それらしい所は民家の下になつているので不明だが、鎌達稲荷の北の道、西北角の本多氏邸の座敷床下にも現存しているのでそこまでつづいていることは明らかで、それは

まだわからないことを知つたので、そのみでも十分意義があるわけであるが、特に食堂院の南門がみつき、その門は性質上、三間一戸の八脚門であるだろうから、今回の発掘で、その中心線が出たことになり、それによつて食堂の中心線を示し、前述の通り規模を知ることが出来た。また、その線を以て当然伽藍の南北中心線を発見したことになる。しかし、それだけでは極めて狭い関係で出た数値であるから、もし東僧房に対する西僧房を発見することが出来、同種の規模で柱列が出るなら、東西僧房の間隔をはかることにより、さらに詳しい数値を得ることになる。幸い、西僧房の一部はまだ畑地のまゝである所もあるから時機を得て発掘するならば、その数値が得られるわけである。その数値による伽藍南北中心線と東寺のそれとの間の距離をはかるならば、今までに確実<sup>(註3)</sup>に知り得なかつた平安京の造営時に使われた単位尺を知ることが出来る。このことは極めて重大なことであつて、単に平安京の規模を知るだけでなく、これと比較して、平城京のそれにも重要な資料を提供する。

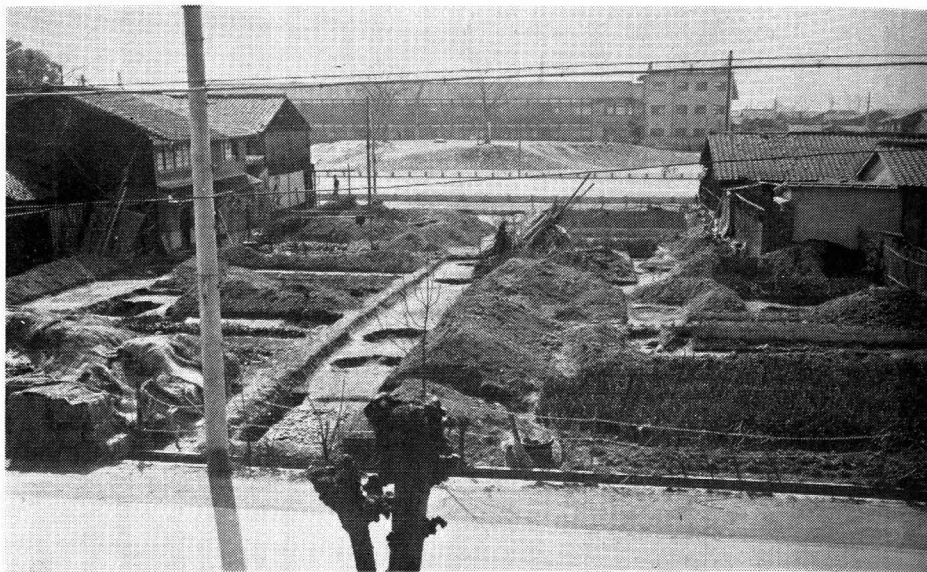
第 5 図 食 堂 全 景

おそらく門より第5列目にあたるものと思う。食堂は発見した礎石抜き取り穴と、門に基いて知られる伽藍中心線に対する関係より、桁行は九間(13+5+8.5+13+14)8.5+13+100尺)であること、梁間は四間(13+13+13+13 || 52尺)

であるという特異な平面を示した。これは東寺食堂が「東宝記」や寛永12年の東寺伽藍図に見られるものと異り、さらに今のものとも異つてゐる。この遺跡では礎石抜き取り穴の底が、現在の地表よりわずか20—30 cmであらわれることからすれば、礎石の厚さが50—60 cm位と考えられるからその分だけは削平されてしまったものであらう。その基壇周辺は柱真より約3.2 mあたりのところで瓦片が散乱しているため、それは基壇より外のものであることを示していると考えたが、基壇そのものが何でつくられたかその形式を知ることが出来なかつた。たゞし前面では瓦片はななく、柱真より約3 mの所で中約3 mにわたり、凝灰岩の断片や屑が散乱した様子で現われたので、前面にはそ
