## VI 寺院等の調査

### ① 超昇寺城の実測調査

② 法華寺西南隅の調査（第123 - 4次）

### ③ 薬師寺西面大垣の調査（第123-18次）

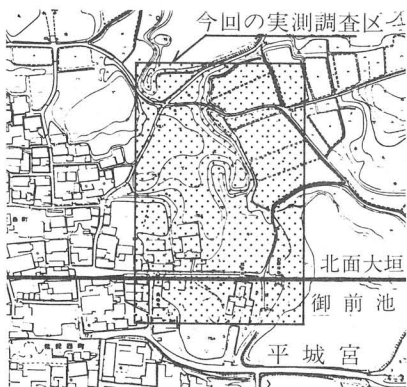
第20図 超昇寺城実測調査位置図

超昇寺城の範囲がどこまで及んでいたかは諸説のわかれるところで明確になし得ないが、現在、御前池の北西約100mの地点に四周を空濠で囲む方形の台地があり、この部分が当城の主郭部と考えられている。現地形から明確に判断し得る超昇寺城の遺構は、この方形郭の周囲50～100mの範囲に限られており、従って今回実施した実測調査もこの部分を中心に行った。
