## 第2部 平城京の調査

# I 平城京左京の調査

## 1. 左京一条三坊二坪 — 木取山古墳 — の調査 (第 131 - 8 次)

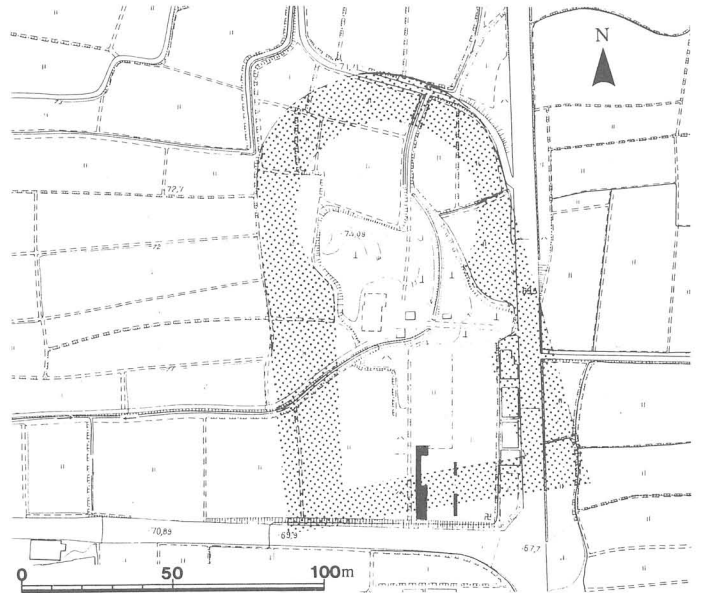
第13図 木取山古墳 墳丘復原図

周囲の地勢などから検出した古墳の全形を推定すると第 13 図のようになる。すなわち、

① 調査地北の墓地の高まりは、法華寺所蔵の古図でもほぼ円形の地割を残す。これを古墳の名残りと考え、本調査成果を加味すると、主軸をほぼ南北に置く前方後円墳となる。

②本調査で検出した周濠の方位は、ウワナベ・コナベ古墳の前方部南辺の方位に近似する。

③北の高まりを後円部の名残りとする、平城京造営に際し、前方部は削平・整地されたが、後円部は何らかの理由で残されたことになる。とすると、法華寺所蔵の古図にも見える後円部北東の道路の彎曲や、後円部西に真北からやや西に振れた畔道は、古墳周濠の外形の名残りと考えることができる。

④以上の諸点から周濠の外形を復原すると、墳丘の形はコナベ古墳型よりもウワナベ古墳型が妥当し、全長110m強の前方後円墳となる。なお、同古墳は法華寺所蔵の古図にもとずき、「木取山古墳」と命名した。
