第1図 昭和57年度 平城宮跡発掘調査地一覽

1 内裏北外郭東北部の調査 第139次

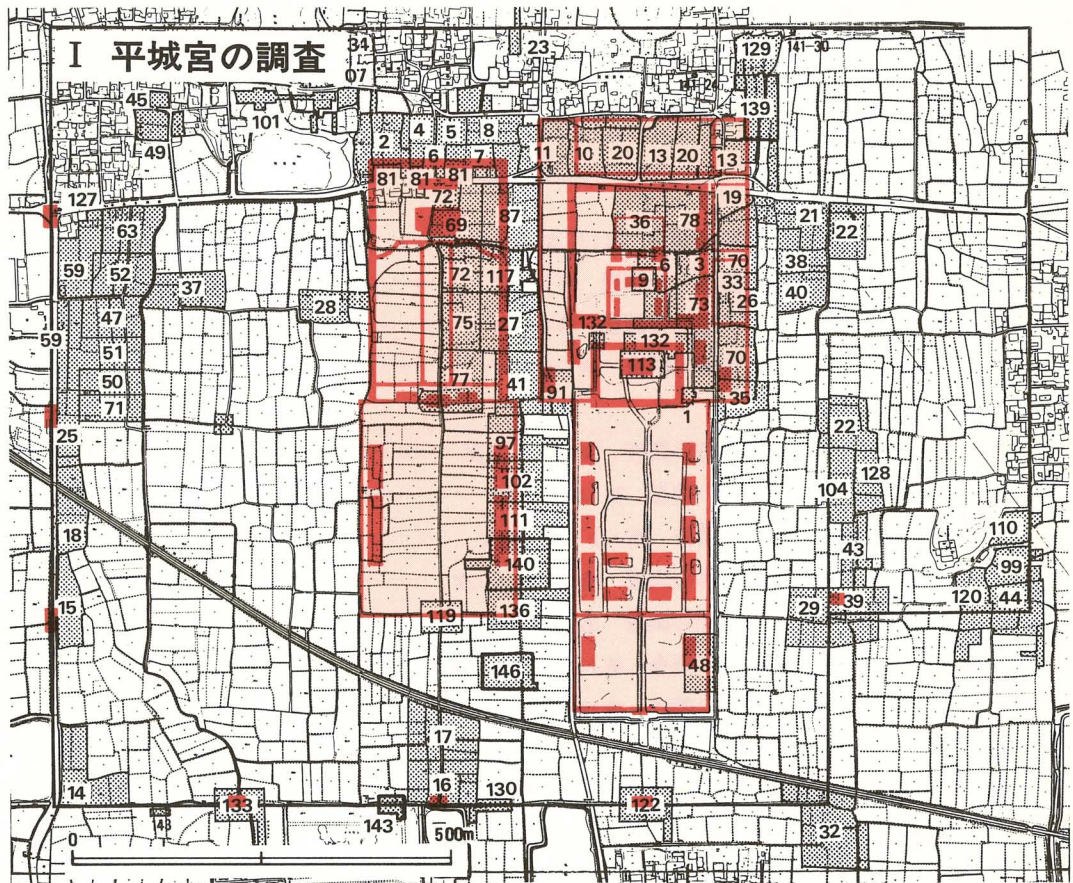
次 数	調 査 地 区	面積㎡	期 間	備 考	担 当 者
第139次	内裏北外郭東北部 6AAA・B	3800	'82.3.29~7.12		佐藤 信
第140次	推定第一次朝堂院地区 6ABH・I・U・V	5600	'82.8.19~ '83.1.13		巽淳一郎 岩永省三
第143次	南面大垣 朱雀門西 6ABY	810	'82.7.7~8.20		今泉隆雄
143補	若犬養門西 6ACU	75	'83.2.14~2.21		松井 章
第146次	第一次朝集殿推定地 6ABJ・K・W・X	3100	'82.12.7~ '83.5.2		杉山 洋
第141 24次	第二次内裏北方官衙地区 6AAN	7	'82.11.4~11.8	今川徳治	清田善樹
第141 30	北面大垣 6AAA 佐紀町字水上1193-8	11.3	'82.12.14~ 12.16	佐紀町水利組合	金子裕之
第141 11	宮北辺 6AGU 佐紀町3535	13.5	'82.7.1	西口弘一	千田剛道
第141 34	6AGU 佐紀町3046	5	'83.3.8	城田依則	森 郁夫
第141 38	6AGU 山陵町古所33	10.2	'83.3.29	山本義晴	森 郁夫

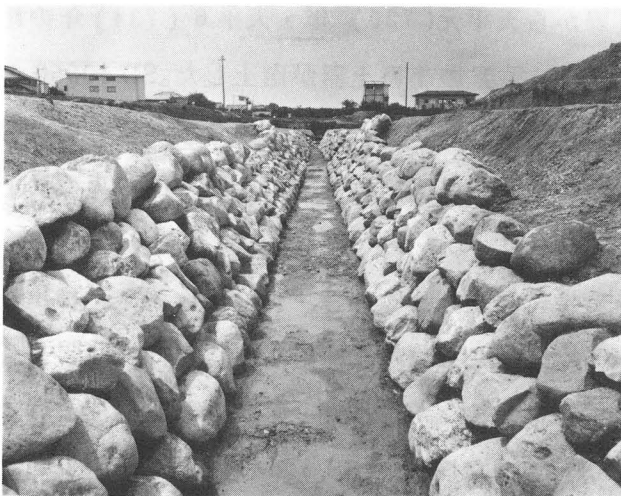
第2図 東大溝SD 2700 南から

南北大溝 SD 2700 SD 2700は上幅 2.0 m・底幅 0.9 m・深さ 1.4 mの規模で、人頭大の玉石（三笠安山岩）を6～7段積んで護岸とした石組溝である。溝の築成順序としては、まず断面V字形の素掘りの溝（掘形）を掘り、最下層に礫混り灰色砂の堆積（約30cm）を経たのち、粘質土を裏ごめとしながら人頭大の玉石を積み上げ石組溝として完成している。SD 2700の堆積層は石組の底面から上がさらに5層に分けられ、その最下層から養老7～天平4（723～732）年、下から2層めに神亀3～天平9（726～737）年、4層めに天平宝字4～6（760～762）年の紀年木簡が出土しており、最上層からは「天応」（781～2年）の銘をもつ墨書土器が出土した。SD 2700が奈良時代を通じて順次埋まっていったことが知られるのである。このSD 2700の中に、北から SX 10560・SX 10556・SX 10555・SX 10535の諸施設を検出した。SX 10560は全長 5.6 m・外径 0.5 m・内径 0.3 mの断面U字形の一木の木樋である。側部の上面には雇い柄の柄穴が南北3箇所あるので、上に蓋がかぶる暗渠であったことがわかる。木樋の東西のSD 2700岸

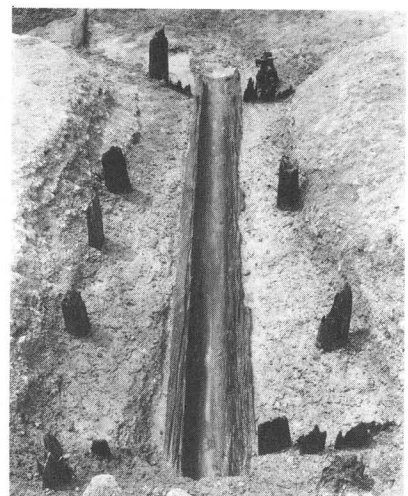
第3図 大樋SX 10560 北から

際には相対する4本の柱根が残っており、木樋暗渠の上にSD 2700を横断する何らかの構造物が設けられたことを推測できる。この木樋はSD 2700に土層が3層堆積したのちに築かれたものである。SX 10556は木杭を打ち込んで横板（残存最大長2.7 m・幅0.2 m・厚さ0.15 m）をとめた護岸施設で、SD 2700をわたる橋があった可能性もある。ただしこの遺構はSD 2700がほとんど埋まった時期のものである。SX 10555はSD 2700の溝底を一段低く下げて玉石を敷きつめた石敷施設。この部分のみ護岸石組の積み上げ方も技法が他と異なり、また底を下げていることから、すべての石組に先だつてこの石敷施設が築かれたことになる。このSX 10555のすぐ北側でSD 2700の護岸石組は終わり、それ以北は北方の第129次調査区をふくめてSD 2700は素掘りのままである。SX 10535はSD 2700が3層ほど埋まった時点で設けられた堰である。先端を尖らせた径5 cmの杭を7本東西に打ち込んでいた。この堰にせきとめられたように遺物が出土している。なお、今回発掘したSD 2700の範囲に、1928・32年の岸熊吉氏によるトレンチが3箇所みられた。調査区南部で護岸の玉石が抜き取られている部分はその一つである。
