昭和58年度 平城宮跡発掘調査地一覧

1 第一次東朝集殿推定地の調査 第150次

2 第二次大極殿院地区の調査 第152・153次

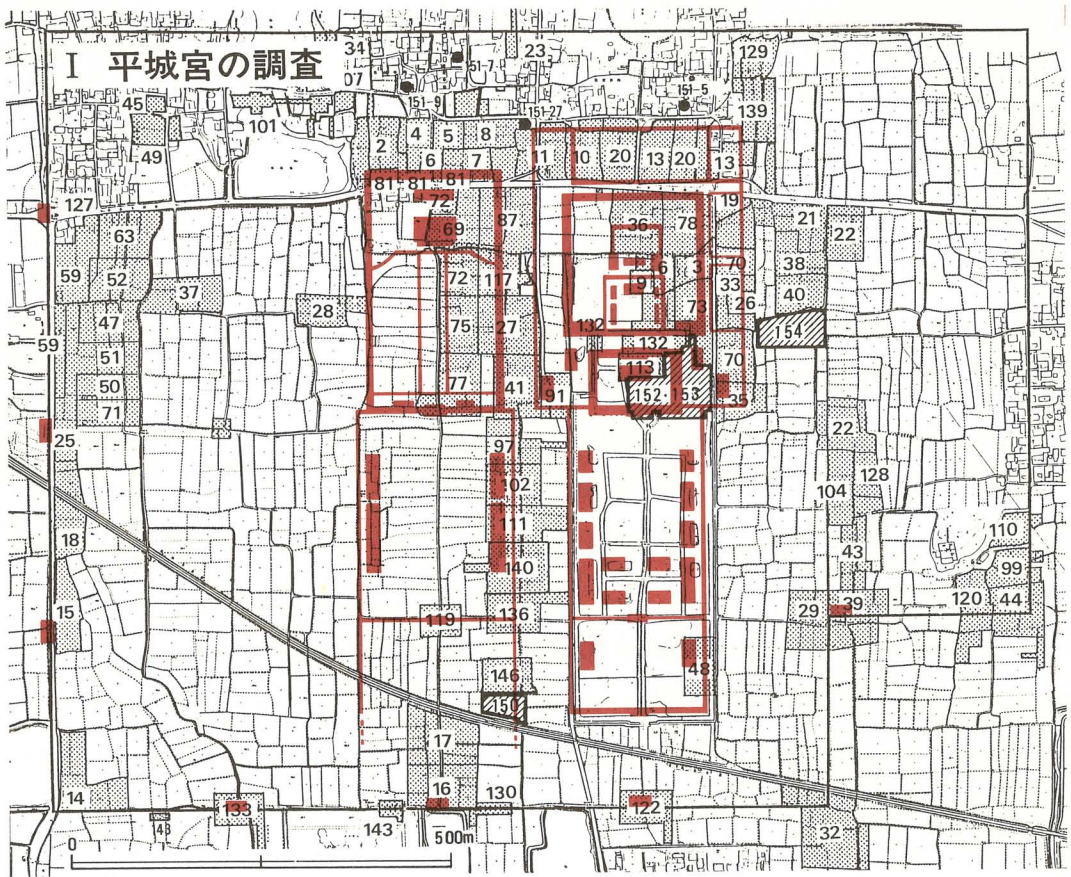
第1図 昭和58年度 平城宮跡発掘調査地一覧

次数	調査地区	面積㎡	期間	備考	担当者
第150次	第一次東朝集殿推定地	1,700	'83.4.25～8.1		深澤 芳樹
第152次	第二次大極殿院閤門・南面回廊	3,220	'83.7.13～11.15		内田 昭人
第153次	第二次大極殿院東面回廊	3,900	'83.10.1～'84.3.16		松井 章
第154次	第二次大極殿院・内裏東方官衙地区	2,900	'84.1.9～'84.4.7		松村 恵司
第151-5次	内裏北方官衙地区	6	'83.6.13～6.14	田中 友一	工楽 善通
※-9次	推定大膳職地区	42	'83.8.1～8.2	杉本 政義	寺崎 保広
-27次	"	38	'83.12.19～12.24	藤田 末一	毛利光俊彦
※-3次	平城宮北方地域	10.5	'83.5.6～5.10	西口 文了	工楽 善通
※-7次	"	60.5	'83.7.6～7.8	岡田 伊造	金子 裕之
※-8次	"	38	'83.7.13～7.14	池田 文和	宮本長二郎
-10次	" (市庭古墳外濠)	220	'83.8.5～8.27	城本キヨノ	岩永 省三
※-14次	"	4.5	'83.9.7	山口 正治	寺崎 保広
-20次	"	84	'83.10.28～11.2	森田 光治	森 郁夫
※-23次	"	48	'83.11.11	塚本 惣一	森 郁夫
※-31次	"	6	'83.12.5	栗田 亥三	森 郁夫

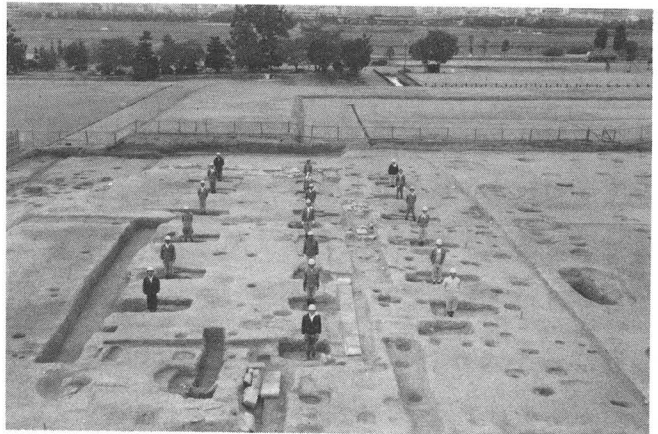
第3図 閣門下層門SB 11210 東から

閤門下層門SB 11210 下層の門SB11210は下層の正殿SB 9140の南正面に開く5間2間の掘立柱建物であり、その心は閤門SB 11200の心から北6 m(20尺)にある。上層の遺構にともなう整地層面の下約20cmから柱掘形を検出した。柱間は桁行の両端間のみ3 m(10尺)で、中三間と梁行は4.5 m(15尺)等間、桁行総長は19.5 m、梁行総長は9 mである。前面は地山を削り出して基壇風に作る。現存部における比高差は約0.5 mで、この上面に基壇の築成があったか否かは、背面

基壇の構造とともに削平のため不詳である。前面には階段がとりつく。基壇の出は上層の閣門SB 11200と重複しているため明確ではないが、東・西・南について約1.5 mである。また、階段と基壇の入隅部分から凝灰岩の破片を検出したことから、SB 11210は凝灰岩による基壇外装が施されていたことがわかる。柱掘形は東西1 m、南北1.5 mの長方形で、遺構検出面からの深さは南側柱筋が深く、約1.8 m、棟通りの柱穴および北側柱筋では約1.6 mである。これらの柱はすべて抜き取られている。柱の抜き取りの方向は、南側柱筋ではすべて南側に、北側柱筋では大半が北側に認められる。断ち割り調査の結果、この柱抜き取り痕跡の上面は上層閣門と一連の版築によって埋められたことを確認した。この所見によって、SB 11210の解体と上層閣門の建設は一連の工程として短期間に行われたことがわかる。なお、棟通り中央にも掘立柱穴様のSX 11219がある。この性格については明らかにし難いが、抜き取り痕跡があり、柱の跡と考えている。

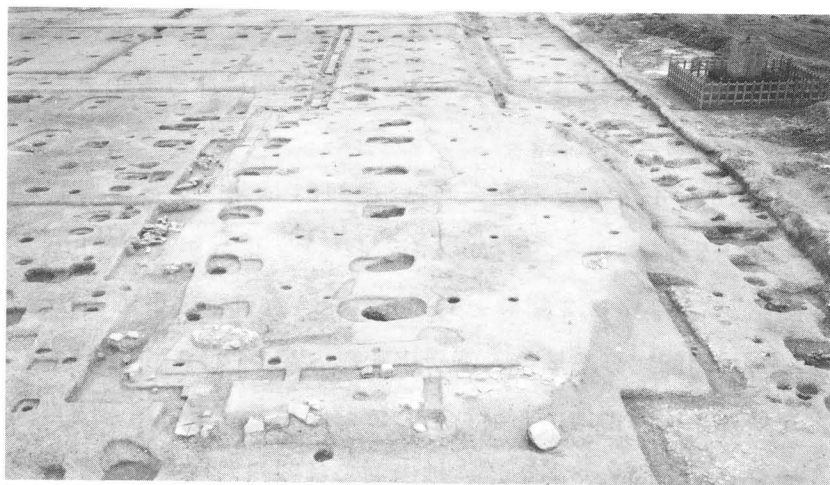
第4図 閤門SB 11200と南面回廊SC 0101 西から

形が残っており、9個所を検出した。閤門は5間2間の礎石基壇建物であり、SB 11210の棟通りの南6m(20尺)を棟通りとしている。柱間寸法は桁行・梁行とも4.5m(15尺)等間で、桁行総長は22.5m(75尺)、梁行総長は9m(30尺)である。基壇は北半部がSB 11210の基壇上面に版築し、南半部がSB 11210の基壇の前面に築土を積み足し、南縁は地山を削り出して基壇を築成している。その手順は地山面に瓦片を敷き、その上に褐色砂と灰褐粘土を1層あたりほぼ5～8cm程度の厚さに版築している。基壇の外装は凝灰岩切石の壇上積で、基壇の北側には凝灰岩の雨落溝がある。この雨落溝は、側石が抜き取られ、底石のみ一部が残る。南面には雨落溝はなく地覆石にこぶし大の礫石を直付けしてある。基壇の出は南北が2.4m(8尺)、東西の雙羽の出は1.8m(6尺)である。このことは閤門が入母屋造や寄棟造ではなく、切妻造であったことを示す。基壇の南と北には中央間3間分13.5m(45尺)に階段があり、側面には複廊SC 0101・11246の外廊における階段がある。これは、閤門側面の地覆石の据え据け掘形が複廊の内側にのみあることによる。階段・雨落溝の抜き取り痕跡から、軒丸瓦6225A(1点)、6296A(5点)、6308A(2点)軒平瓦6663B(2点)、6691A(14点)、6732A(1点)、6732C(1点)が出土した。また、閤門の南・北面には二時期の廂がある。廂の出は当初6m(20尺)で、後に5.1m(17尺)に縮めている。これは後述の、一連の施設とともに、儀式に伴って設けられた土廂の跡であろう。古い土廂の柱抜き取り痕跡から軒丸瓦6225Cが1点出土した。他に閤門に伴うものとして建築時と解体時の二時期の足場穴がある。

南面回廊SC 0101・11246 南面東回廊SC 0101は閤門から東端まで13間あり、延長は柱心々で48.3mをはかる。桁行が3.9m(13尺)、梁行が3m(10尺)の複廊である。南面西回廊SC 11246は2間分を発掘したが、近世の削平により遺構は残存していなかった。両回廊の基壇は、下層東西塀SA 11250・11251の前面の斜面上に築土を積み、南縁は地山を削り出して形成する。その積み方は、褐色砂礫土を2～3層荒く撞き固めたもので、地山面には閤門同様瓦片を敷きつめている。閤門と回廊の接続する部分を断ち割り精査した結果、回廊基壇は閤門基壇を築成

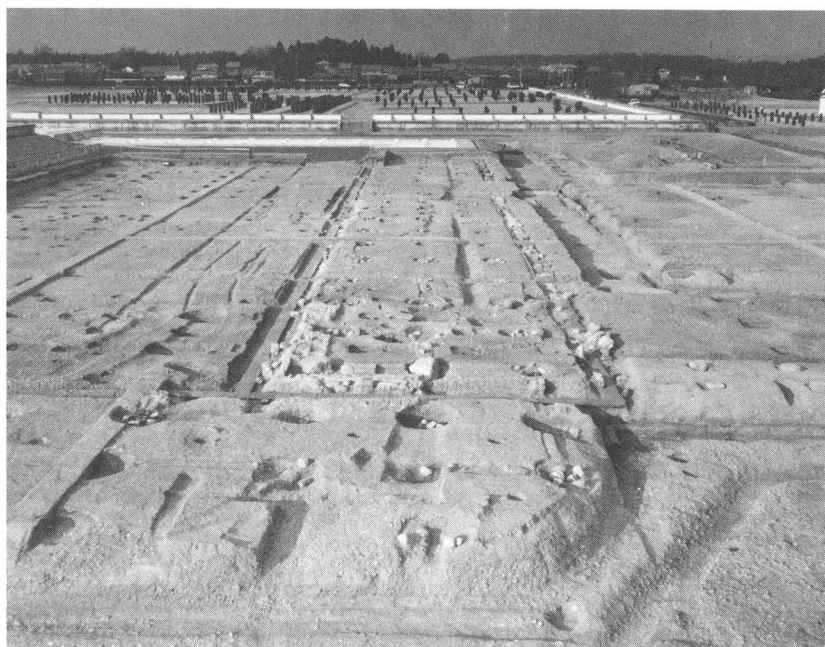
第5図 東面回廊SC 0102 南から

その南を完掘し、計23間、延長は84.9 mである。礎石はほとんど抜き取られており、残っているのはすでに第1次調査で検出した2箇所のみであった。礎石据え付け掘形は抜き取り穴によって大きく破壊されているが、原形のうかがえるものからみると、径1.0～1.2mの隅丸方形で、中に径20～30cmからこぶし大の根石が残る。柱間寸法は南面回廊と同寸であり、足場穴SS 10066を伴う。東面回廊SC 0102の両側には凝灰岩切石組の雨落溝SD 10001・10020があるが、西側溝の底石がすべて残っているのに対し、東側溝では底石は部分的にしか残らない。従来の回廊部の調査では、回廊基壇の側柱列から雨落溝側石にかけて凝灰岩舗装が存在したことが判明しているが、今回の調査でも部分的に敷石が残っていたり、敷石の痕跡である凝灰岩の粉末を検出して従来の知見を追認した。中央の柱筋には幅約50cmの凝灰岩痕跡を带状に検出した。回廊の壁の地覆石が据えられていたと考えられる。これと同様の地覆石痕跡は東回廊部の南から1間目と3間目の棟通り礎石と東側柱礎石との間、東側柱礎石列にもみられ、この部分に南北2間、東西1間の壁で仕切られた小室が存在したことを示す。また回廊南端部の基壇土から「平城宮Ⅲ」に編年される須恵器杯の蓋（第6図）が出土しており、基壇築成の上限を押えることができた。

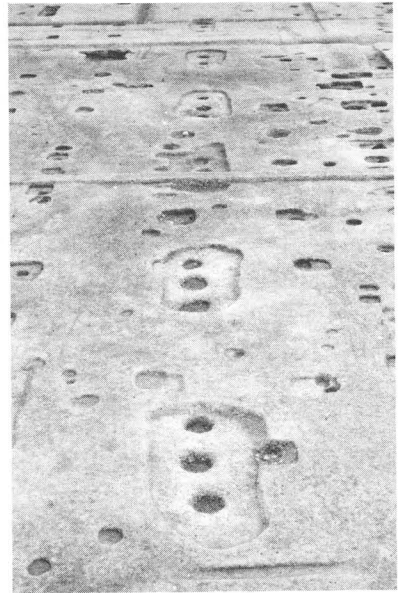
個の柱掘形がある。掘形は南北 1.5 m、東西 3.2～3.6 m 程度の不整楕円形で、相互の間隔は約 5 m である。掘形の深さは遺構検出面から約 1.2 m。内部には各々 3 個所の柱抜き取り痕跡があり、中心の柱とそれを支える脇柱の跡と考えられる。SB 11265・11266 の掘形を切って掘られ、掘形からは軒丸瓦 6225 A (1 点)、軒平瓦 6663 C (2 点)、6691 A (2 点) が出土した。この 7 個の掘形は、その位置と数からみて、元日朝賀等に立てられたと考えられる烏形・日像・月像の幢と朱雀・玄武・青龍・白虎の幡の跡であろう。

宝幢等の柱跡 SX 11259・11260 大極殿基壇の 第 8 図 宝幢等の柱跡 西から

d 期の宝幢等については、『延喜式』には細かな規定があり、大儀（元日朝賀・即位）に、大極殿の南15丈4尺に立てること、その順序は鳥形を中心に、東に日像・朱雀・青龍が、西に月像・白虎・玄武がそれぞれ並び、相互の間隔は2丈許とある。検出位置は大極殿の南8丈で、重複の痕跡が見いだせない点、『延喜式』の記述とは異っている。なお『延喜式』と、この行事の嚆矢となる『続紀』大宝元年1月1日条とでは、朱雀と青龍、白虎と玄武の位置が入れ換っている。今回の調査で検出した宝幢等の跡と同種と考えられる施設は、第一次大極殿地区の広場にもある。これは従来桁行3間以上、梁行1間の建物SB7141とされてきたものであるが、柱掘形が3m×1mの長方形を呈し、柱間が6m（20尺）もあること、大極殿院の南北中軸線上に柱掘形が来ることから建物としても疑問視されていた。今回のSX11252等との類似性から、これが宝幢等の跡の可能性は高くなった。この遺跡の年代は、検出層位から、奈良時代後半か、平城上皇の時期とされている。
