第1図 昭和60年度平城宮跡発掘調査地点図

昭和60年度 平城宮跡発掘調査地一覧

1 南面大垣の調査

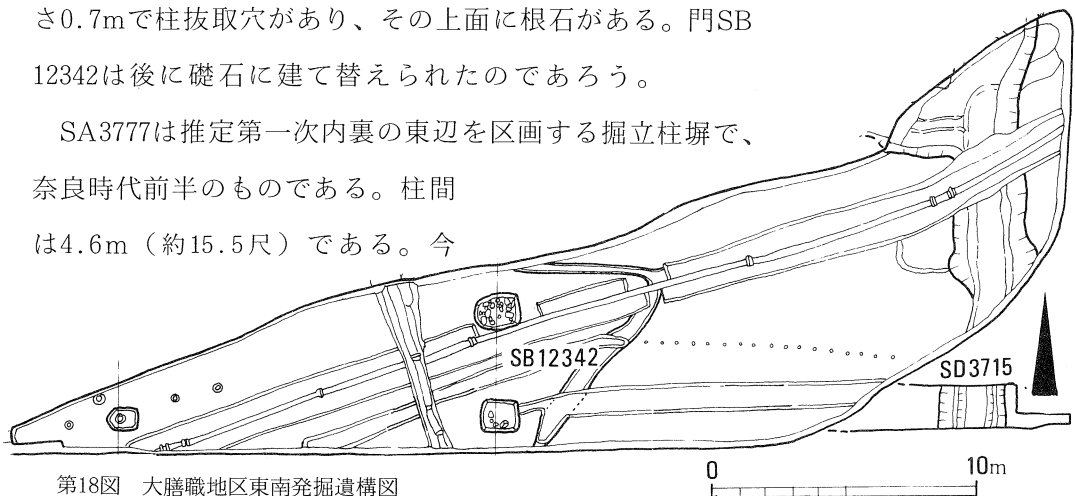
第18図 大膳職地区東南発掘遺構図

SA8238は第87次調査（『平城報告XI』）で検出している南北塀で、奈良時代後半のものである。今回検出の1間分の柱列は、SA8238の延長上にあり一連のものであろう。第87次調査検出の柱間は約9尺等間であるのに対し、今回検出の柱掘形一对の柱間は4m（13.3尺）と広く、大膳職の東南を画する築地SA0350・SA8100に取り付く門SB12342と思われる。柱掘形の一边は1.3m、深さ0.7mで柱抜取穴があり、その上面に根石がある。門SB12342は後に礎石に建て替えられたのであろう。

今回の発掘の成果は門SB12342を検出したことであり、南北塀SA8238が大膳職の築地に取り付くことが明らかとなった。したがって奈良時代後半において、大膳職の築地の南と推定第一次内裏の築地の北との間の通路は、SA8238を東端として南へ直角に折れ曲がるのである。
