昭和61年度 平城宮跡発掘調査地一覧

1 推定第二次朝堂院地区の調査 第173次

2 内裏東方東大溝地区の調査 第172次

3 推定第一次朝堂院南門東側の調査 第176次

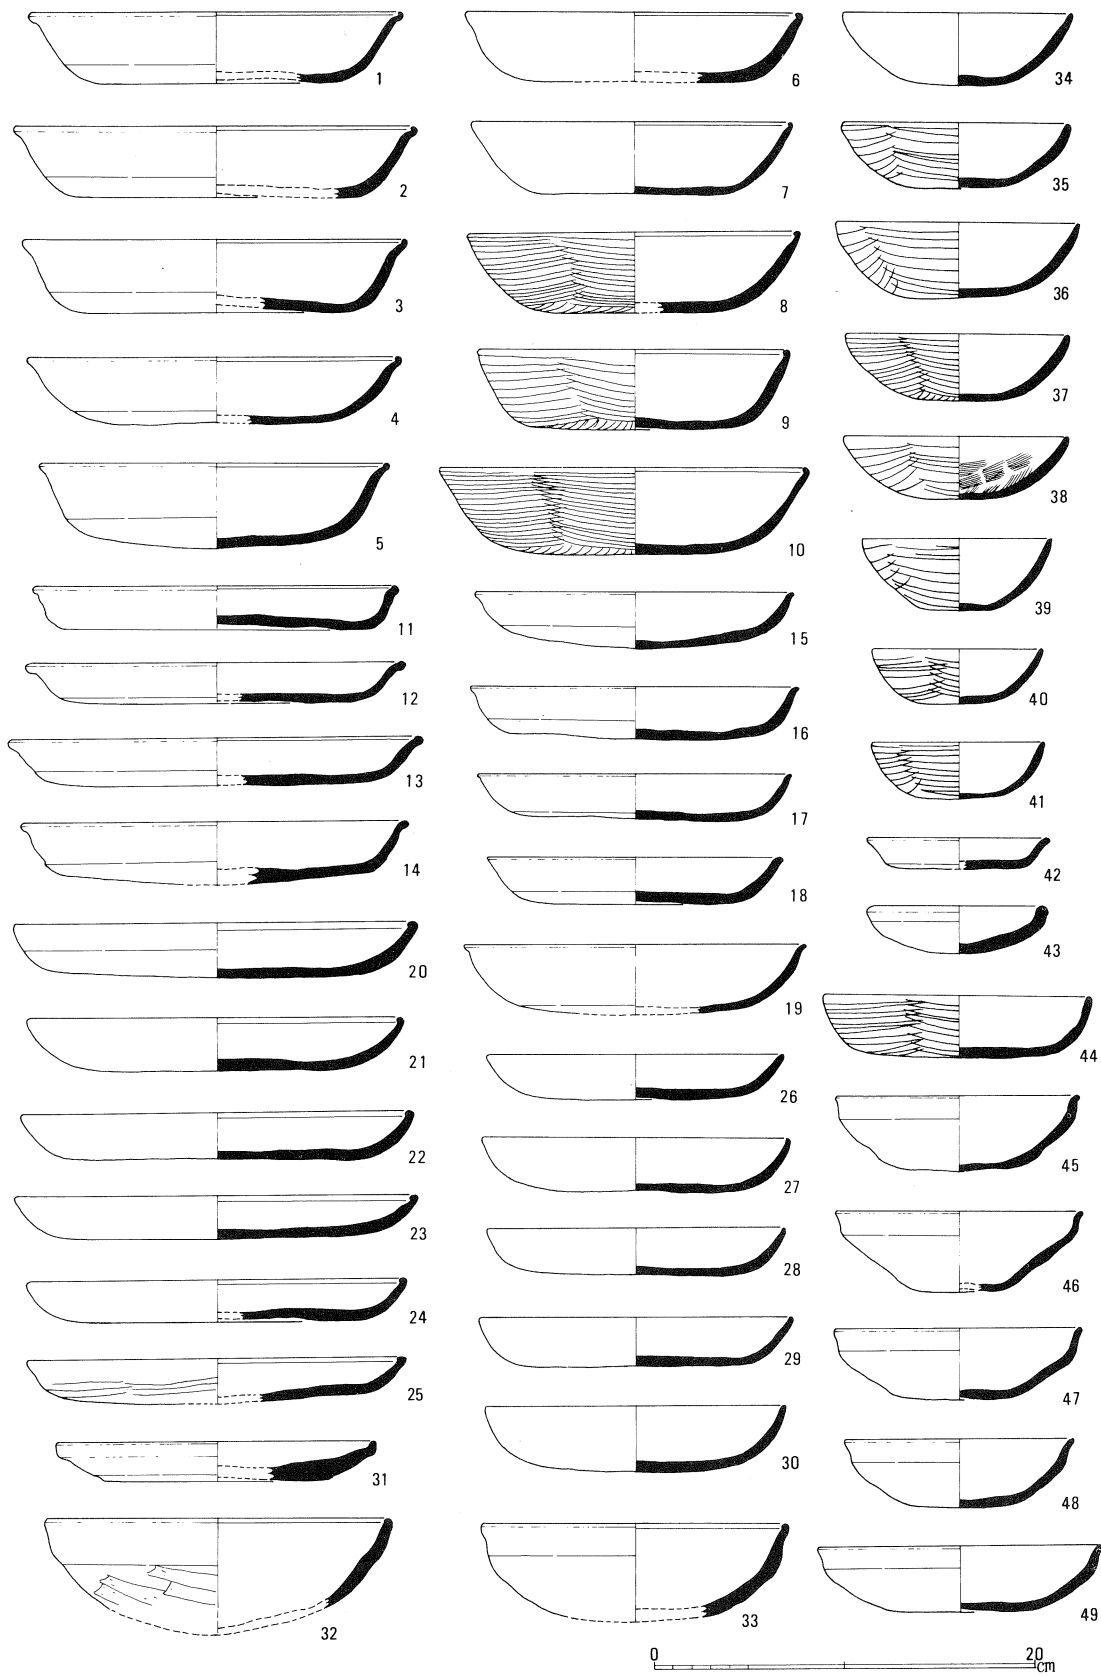
出土遺物 SD12975から平城宮土器Vに属す保存良好な土器類（1～74；土師器、75～142；須恵器）が大量に出土した。土師器には河内産（50）、須恵器には猿投産、播磨産と目されるものが含まれる。他に墨書土器（「鯖」）、亀甲片が出土している。東区からは、1個体分の埴輪円筒棺が出土した。
