## II 平城宮の調査

# 1 朱雀門の調査(1) 第201次

## 2 朱雀門の調査(2) 第211次

### 3 第二次朝堂院東第三堂・東門の調査 203次

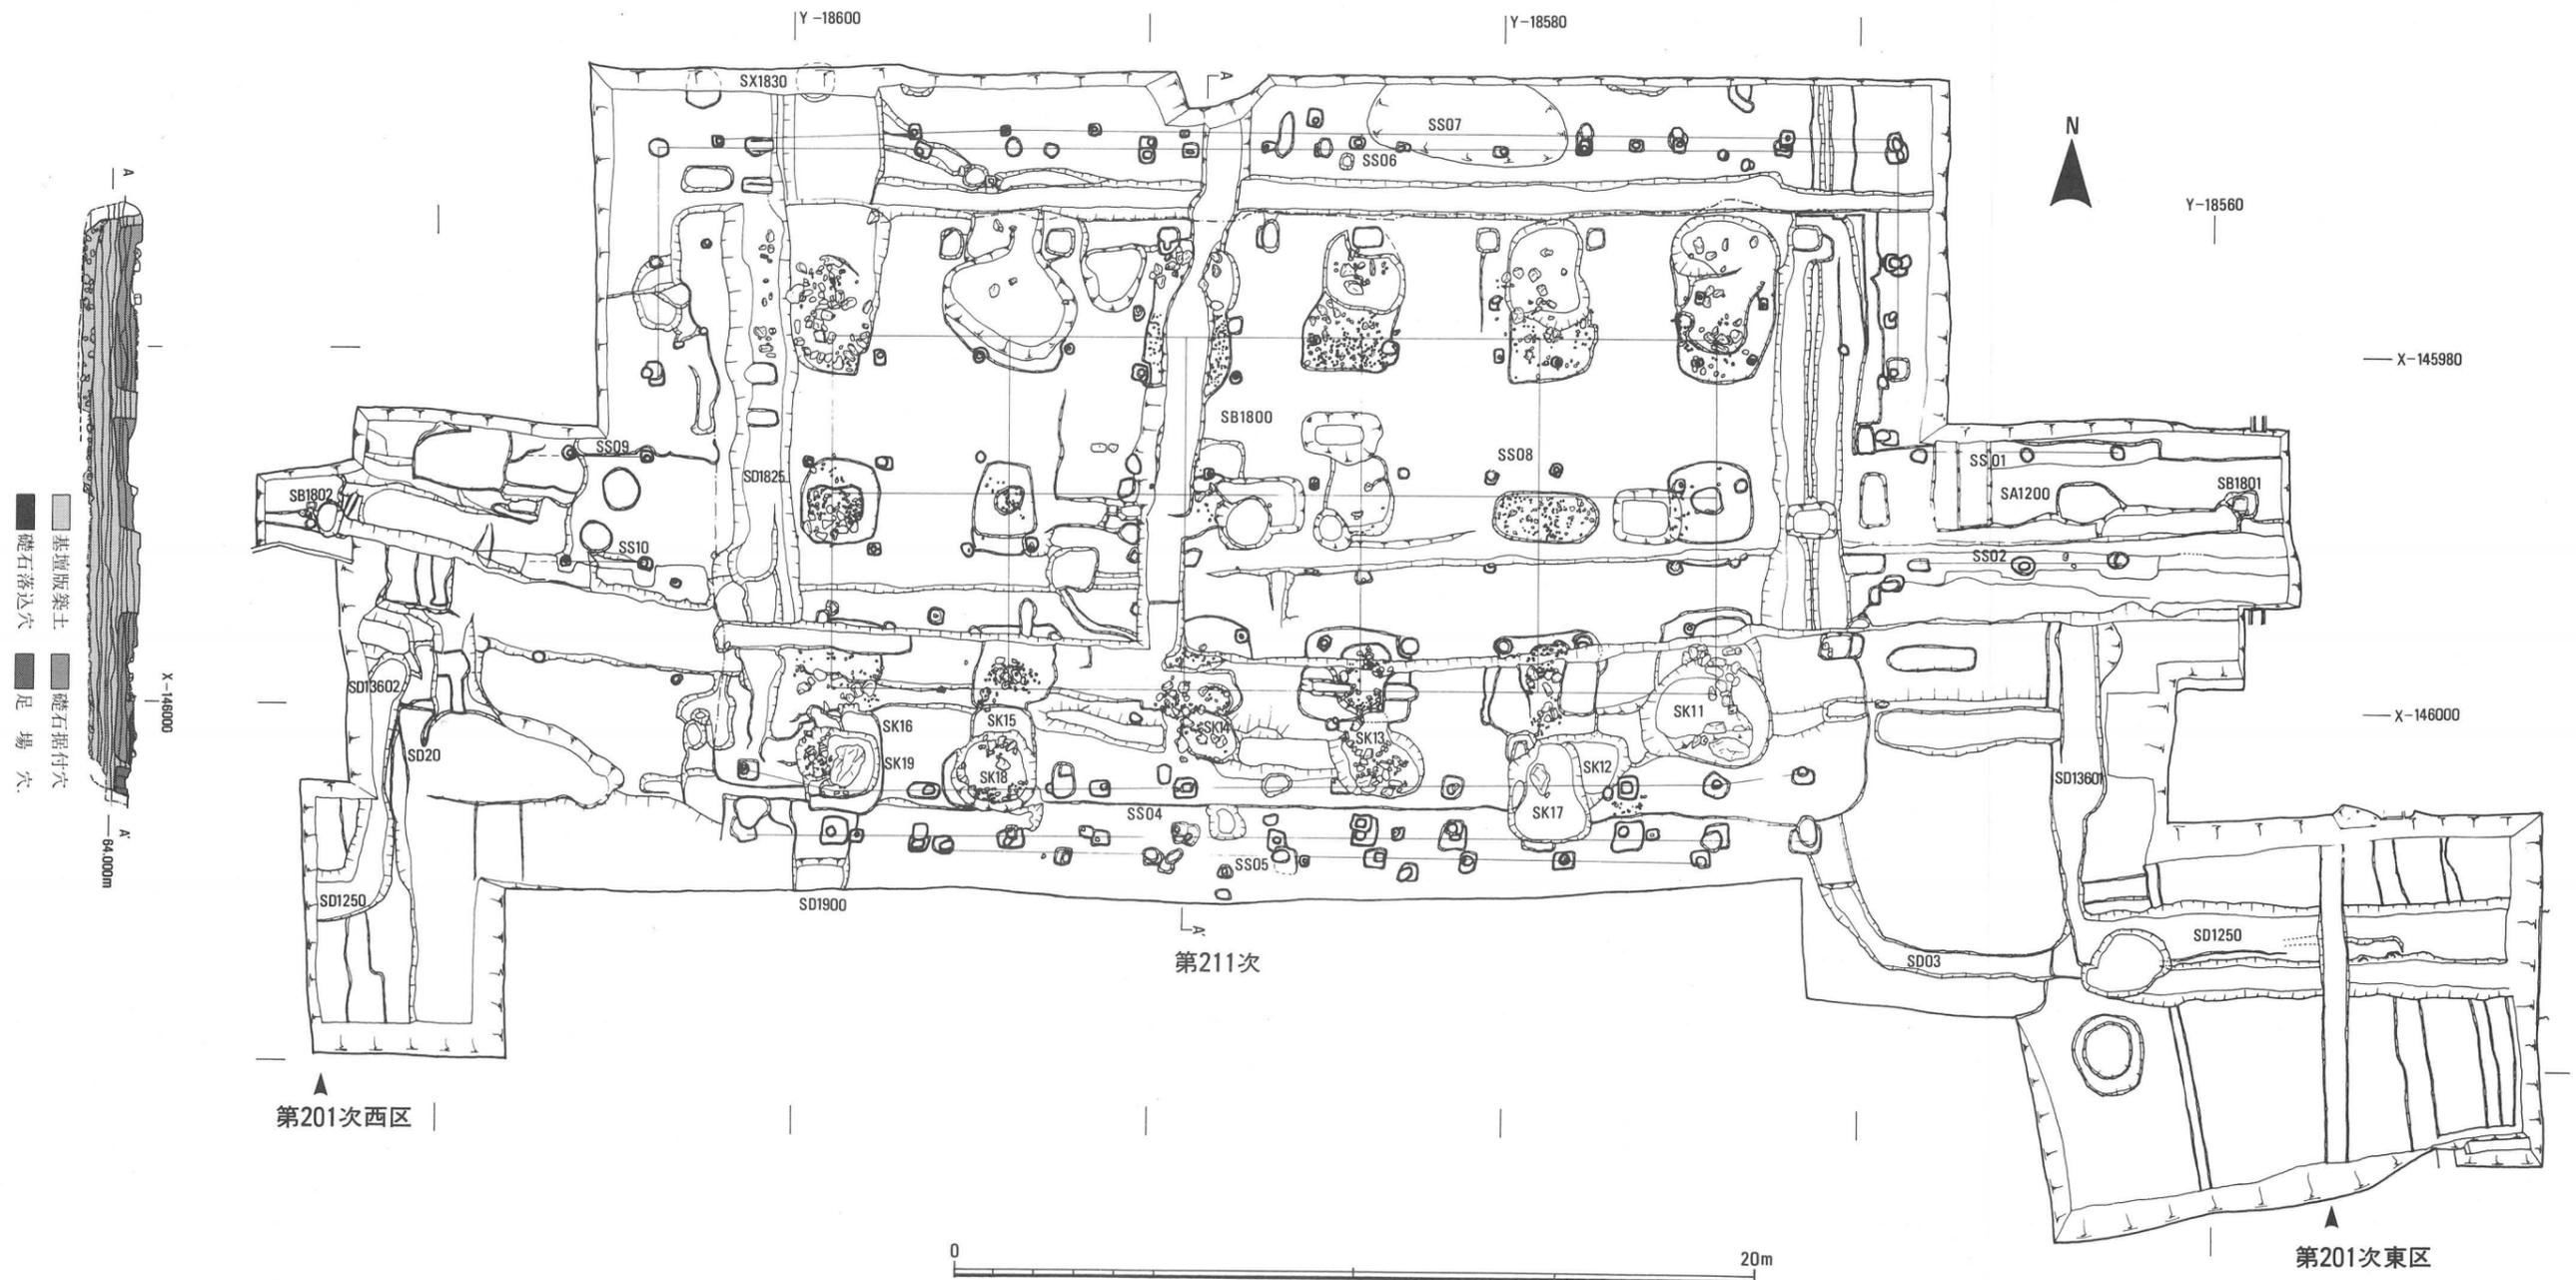
图12 第201・211次調査遺構図 (1 : 200)

東区で検出した遺構は東西大溝SD1250の延長とそれにつながって北へ曲がる南北小溝SD13601、および中世以降の溝や井戸跡である。SD1250の延長とSD13601の溝のみが奈良時代の遺構である。第201次の東区で見ると、SD1250は幅1mほどの溝が数条重複したものであるが、埋土は一様で、幅2.5mほどを一気に埋めている。SD13601は、SD1250が東区でいったん途切れる西端の北でSD1250につながる小溝で、幅0.5mである。白粘土を斑点状に多く含む埋土で埋まっている。

西区は朱雀門基壇の西南に隣接し20㎡の広さがある。西区の東半分は北新小池で削平されていて、奈良時代の遺構面は残っていない。旧堤防部分に奈良時代の遺構面がわずかに残っていた。西区では東西大溝SD1250の延長と直角に曲がる溝SD13602を検出した。SD13602はSD1250の延長と連続して北に曲がる。SD13602は幅1mほどで、灰黄色の粘土で一気に埋められている。

二条大路の北側溝SD1250は、朱雀門基壇の東では基壇から6m離れたところで終わり、西では基壇から10m離れたところで終わる。すなわちSD1250は、朱雀門基壇の前では貫通せず、東西でそれぞれいったん終わり、北へ曲がる小溝SD13601・SD13602に接続する。北へ折れ曲がる小溝は、東側のSD13601は幅0.5mで深さ0.3mほどが残っていて、一方西側のSD13602は幅1mで、深さ0.4mほど残っていた。このように基壇の東西で南北小溝につながる点や粘土まじりの土で一気に埋められている点は共通するが、その位置や溝そのものの形状は異なる。この二条の南北小溝は新旧関係からSD1250が埋まる以前に、埋められたことを示す。

**朱雀門SB1800** 発掘区の中央に位置する。掘込み地業による基壇、礎石根石、礎石落とし込み穴、礎石、足場穴を検出した。基壇の掘込み地業は、南端を新たに検出した。掘り込みの範囲は、場所によって凹凸があるので明確にし難いが、東西が南面大垣が取り付く部分で31.9m、南北は平均で16.6mの大きさとなる。第16次調査の所見と、今回の断ち割り調査の結果から、基壇の築成過程を復原すると以下のようなになる。まず、灰黒色粘質土の地山を1.5mほど掘り下げ、全面に河原石を敷きつめて地業の基礎とし、その上に版築を繰り返す。版築の単位は、底近くでは20～30cmほどあるが、上部では薄く、5～10cmである。版築がかなり

また、今回の調査では足場穴を新たに検出した。基壇上の根石の周囲には、柱の四周を囲む形の足場穴SS08がある。柱穴は一辺約40cmほどの掘形で、抜取り穴がある。礎石据え付け穴を切るので、基壇がほぼ完成し、礎石も据えた段階で足場を組んだものであろう。基壇の周囲には足場穴SS04～07がある。切り合い関係から、SS04・06が建設時、SS05・07が解体時のものであろう。基壇南方のSS04は基壇内と基壇外に並ぶ2条の柱列で、柱筋を揃える。柱2本を組にし、

間に板を渡して足場に使っていたものである。12間あり、柱穴の位置は、朱雀門の柱位置南方とその中間にあたる。基壇内の東西両端の柱はやや北に寄っており、西端の柱穴には柱根が残る。

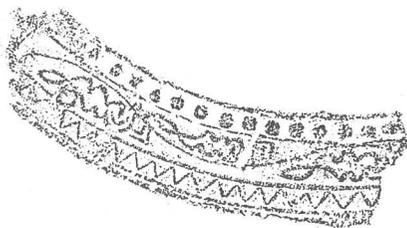
図13 新型式軒平瓦6647H（1：4）

土器、金属製品は少なく、ほとんどが瓦塼類である。SD1825や、南面大垣南方の包含層などから大量に出土した。軒瓦は、軒丸瓦6225、6282、軒平瓦6710型式を除き、平城宮出土軒瓦編年第I期に属する藤原宮式軒瓦である（表2）。とくに、軒丸瓦6274Aと軒平瓦6641C・Eが目立つ。なお、新型式軒平瓦6647Hが出土した（図13）。

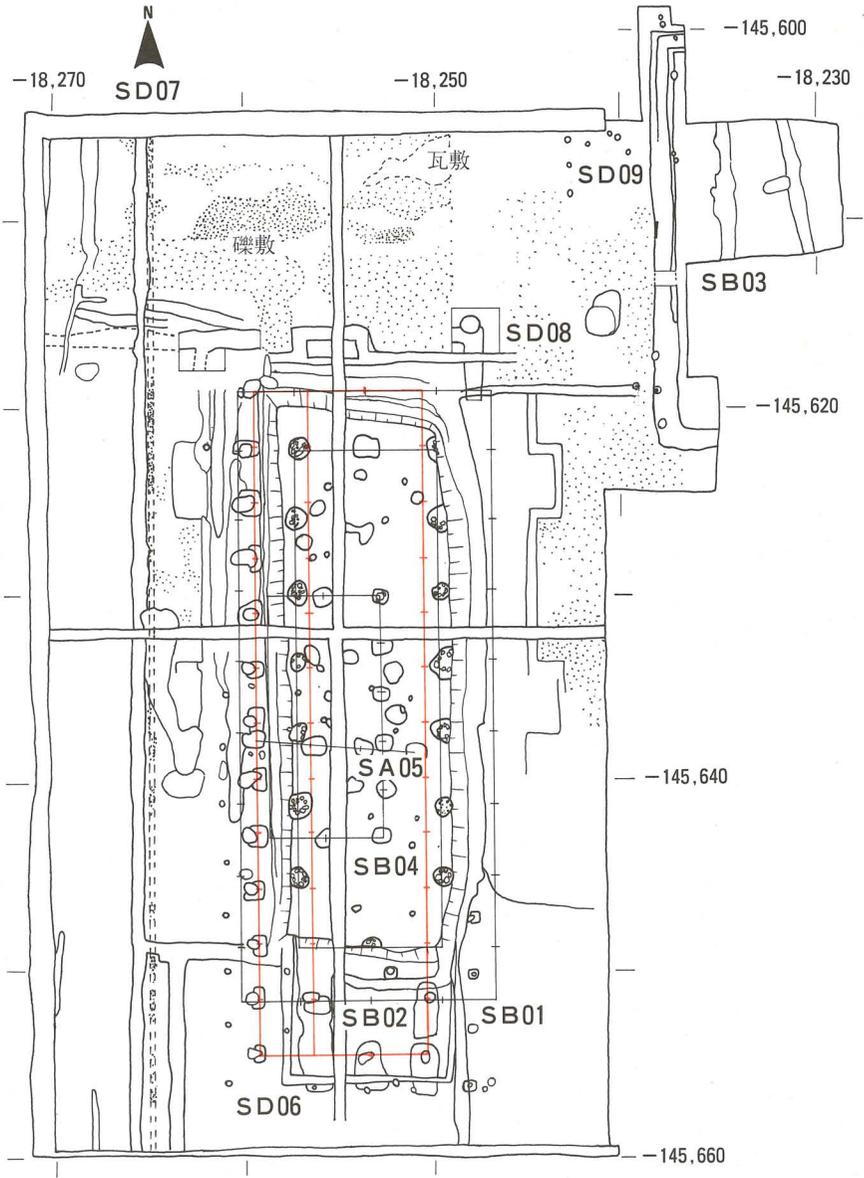
图14 第203次調査遺構図 (1 : 400)

基壇上には、礎石下の根石、礎石抜き取り穴が16箇所残る。これから、身舎は桁行7間、梁行2間であることがわかり、さらに基壇縁や階段の位置からみて、四面に庇がつくことが確実である。したがって、全体規模は、桁行9間、梁行4間に復原できる。柱間寸法は、根石位置から、身舎桁行方向が約3.9m（13尺）、同梁行方向が約3.9m（13尺）で、庇の出は3m（10尺）である。根石は9箇所前後の川原石を円形に並べ、直径1m前後のほぼ円形の掘形に据え付けられている。礎石抜き取り穴には小礫が多量に詰っているが、この礫は元来、基壇周囲の礫敷に由来するもので、後世、基壇周囲の耕作にともなって基壇上に集積されたものと考えられる。この礫中には、近世の棧瓦と陶磁器が混入しており、礎石を抜き取った年代が推定できる。基壇上には足場穴とみられる小掘立柱穴がある。

階段は、北面1箇所、東及び西面各2箇所に残る。北面階段は身舎妻西の間に合わせ、東西両面の階段は、中央間と2間おいた北の柱間と対応している。階段の規模はいずれも幅は13尺、すなわち身舎桁行柱間1間分と合わせ、基壇からの出は約1.2m（4尺）である。階段は本来、南面および東西両面の南にも存在したと推定でき、もとは合計8箇所にあったものであろう。

**下層建物SB02** 下層建物の大部分は、上層建物基壇の下に重複している。上層基壇が削平された部分で検出した柱穴によって、平面は、桁行12間、梁行3間で、西庇が付く形式であることがわかった。さらに雨落溝SD08を北・東・西の三方で確認した。北面雨落溝はさらに西へ延びる。三方の雨落溝と北妻柱列、東西側柱列の間の距離はいずれも8尺である。階段の有無は不明である。

**東門SB03** 第二、第三堂中間の東に、築地に開く門の存在を想定して調査を行った。調査の結果、基壇は削平され、礎石はもちろん、根石あるいは据え付け掘形も失われていたが、基壇周囲の雨落溝が残っており、門基壇の平面規模が判明した。

雨落溝SD09は幅が0.8mあり、南北21m、東西は3m分検出した。これによって東門基壇の南北長は約65尺となる。溝の西肩の1箇所にはほぼ原位置を保っているとみられる凝灰岩切石を残している。溝の東肩には、側石の裏込め土が残っており、本来は雨落溝の両側とも凝灰岩製の側石を備えたものであったことがわかる。

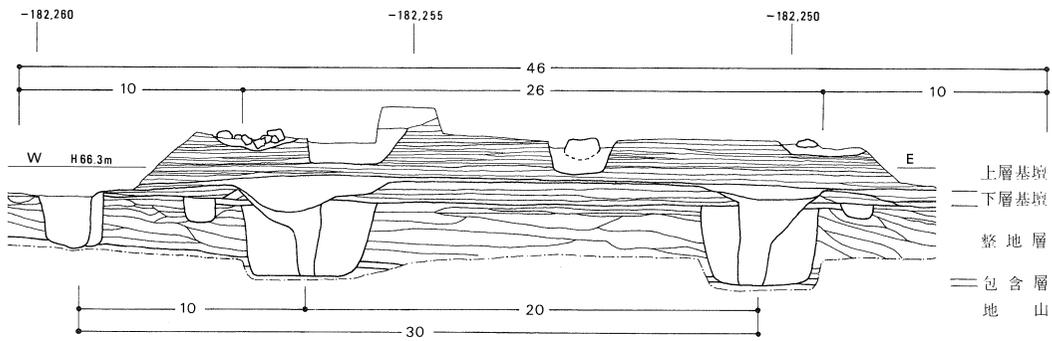
図15 東第三堂基壇東西断面(1 : 100 単位は尺)

**上層建物SB01** 基壇の現状は、東西11m、南北29m、高さ0.6～0.8mである。これは、後述のようにほぼ身舎部分に相当する。これまで調査した朝堂に比べて格段に残りが良い。基壇は下層建物の柱を抜き取り、埋め戻した後、黄褐色の粘質土による粗い版築で築き（1層の厚さ約5cm）、掘込み地業は行っていない。

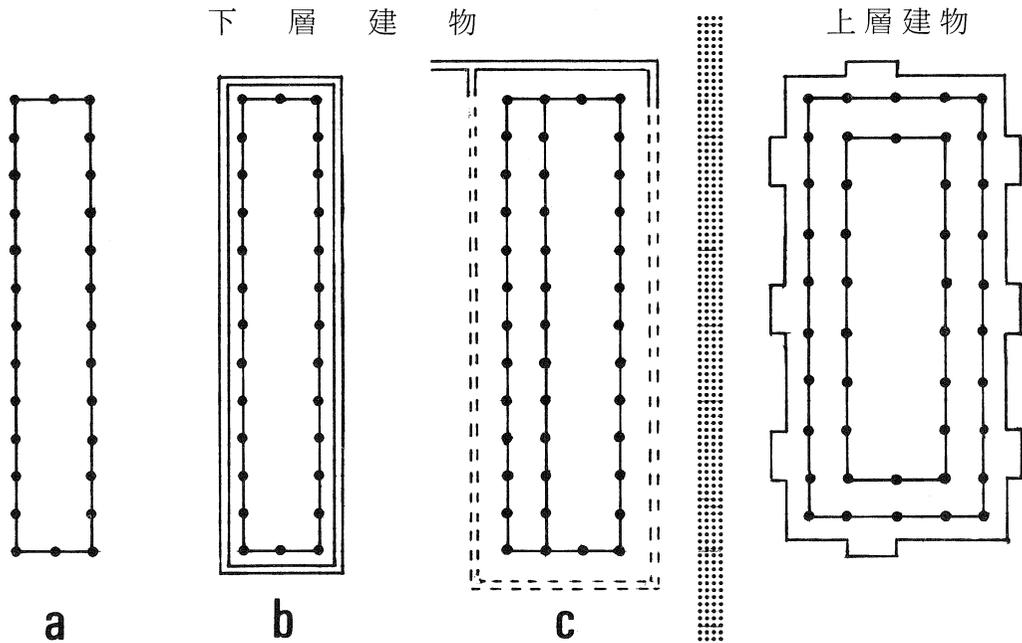
図16 東第三堂の変遷

下層建物の造営は、詳細にみると次のような過程をたどっている。まず、一帯の盛土整地を行ったあと、建物部分をさらに層状に築成する。身舎部分の柱掘形を穿ち、柱を建てる（a）。次いで身舎の周囲に幅0.3mの細溝SD06をめぐる（b）。その後、その細溝を埋め戻し、両側に基壇をつぎ足して西庇の柱掘形を掘る、という経過をたどり、最終的には西庇付建物として完成している（c）。建物内外にある小柱穴は、身舎掘形、細溝との重複関係からみて、下層建物建設時の足場穴であろう。

(2)東第三堂下層建物に関しては、上述のように複雑な工程を詳細にたどることができた。問題となるのは、単にこれが作業工程を示すだけなのか、あるいは、時期差とみて身舎だけで一端完成したものに、後に西庇を付加したものか、ということであろう。ここで見られたような工程は、同様の平面の東第二堂下層建物では知られておらず、ここでは、工程差と考えておくと、なお断定は避け、今後の検討に委ねたい。

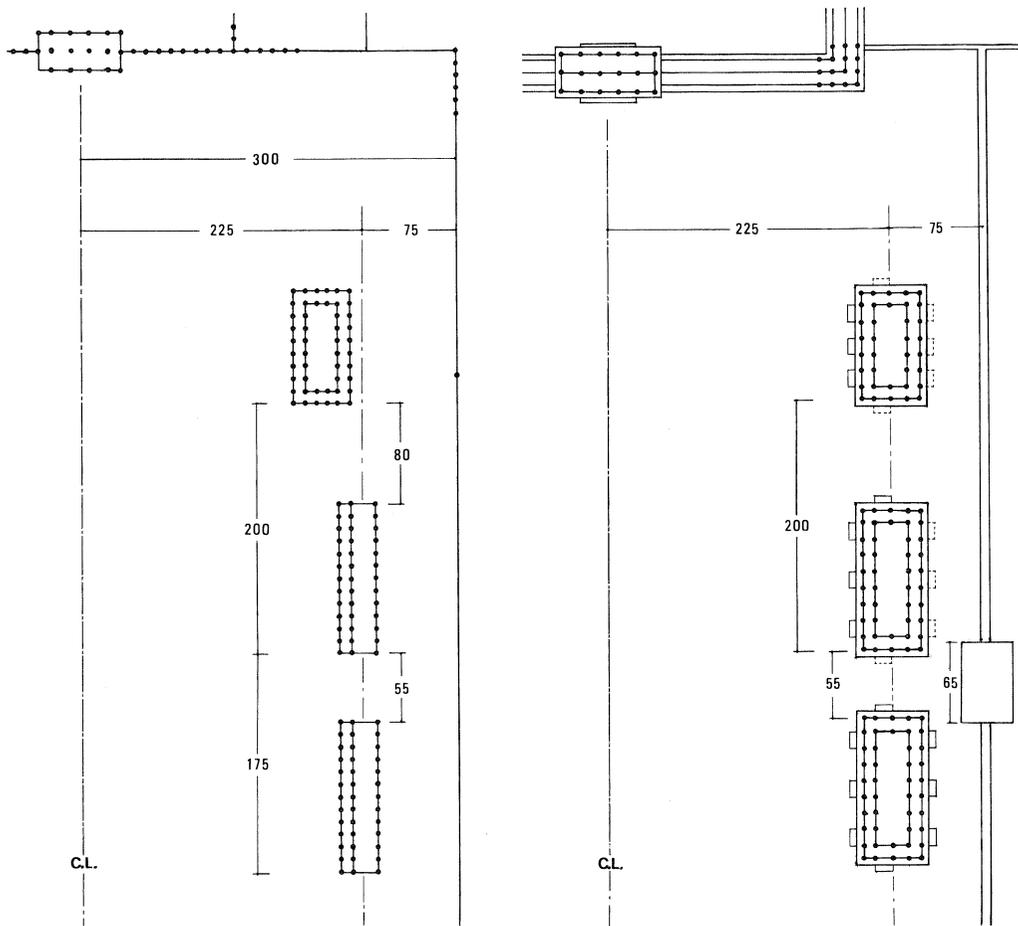
図18 第二次朝堂院設計計画 左：下層、右：上層（単位は尺）

(3)東第三堂上層・下層建物、両者の位置関係および第二次朝堂院における位置関係をみよう。今回発掘の東第三堂上層建物は、東第二堂上層建物と同一規模・平面で柱筋を揃え、第二堂南端と第三堂北端の柱位置間の距離は、16.5m、すなわち55尺である。下層建物は、東第三堂では、規模、平面形式、柱間寸法は同じで、建物の柱筋をそろえている。両者の間隔は、上層と同じく55尺である。これからみると、東第二堂、第三堂の上層建物は、第二堂の下層建物南端と第三堂の下層建物北端を基点に計画したことが考えられる。

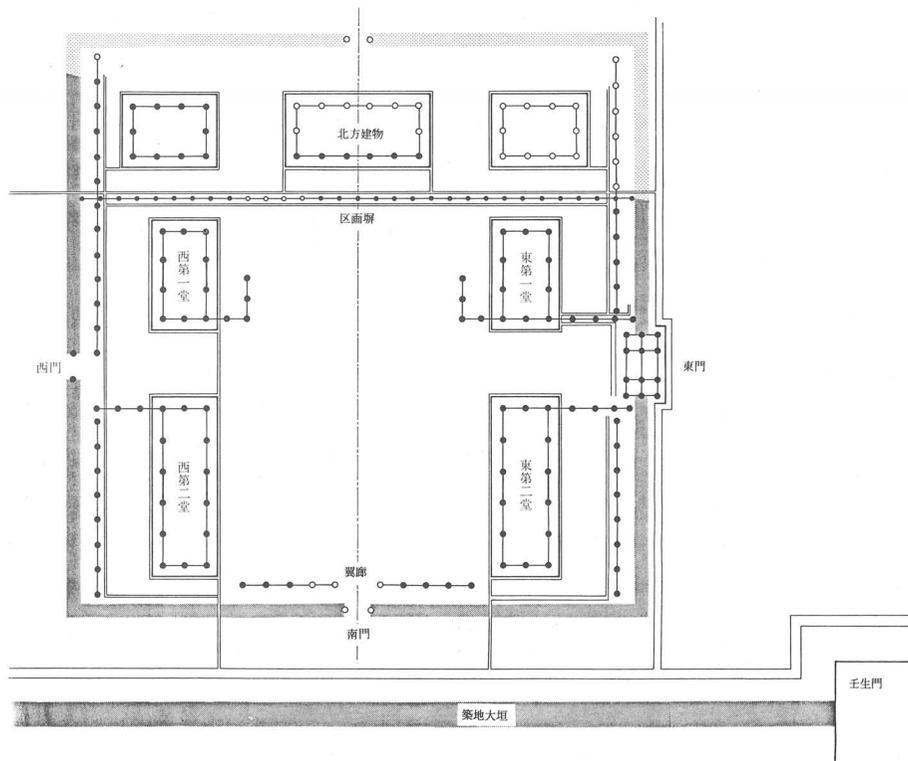
図20 兵部省復原配置図（1：1000）

今次調査で検出した遺構は、南面築地に重複し、大垣より先行すると考えられる東西塀（SA 11765）をのぞいては、奈良時代後半の兵部省に属するものが主である。したがってここでは、167次・175次・205次の知見をあわせて想定される兵部省の配置（図20）に沿って個々の遺構を解説し、時期的な問題については後に触れることとする。

**配置計画** 兵部省の東西規模は築地心々で約74.5m、南北は、北辺が未確認であるが、朝集殿との位置関係からも、正方形ないしわずかに縦長の長方形となると考えられる。東西中軸線は壬生門心から西へ75.8mの位置にある。敷地は南北に大きく二分され、中央に広場を囲うコの字形配置がここに適用されていることは、建物がすべて礎石建ちであること、また築地内側を廊としていることとあわせて、兵部省がきわめて格式の高い地位を占めていることを示すといつて良いであろう。

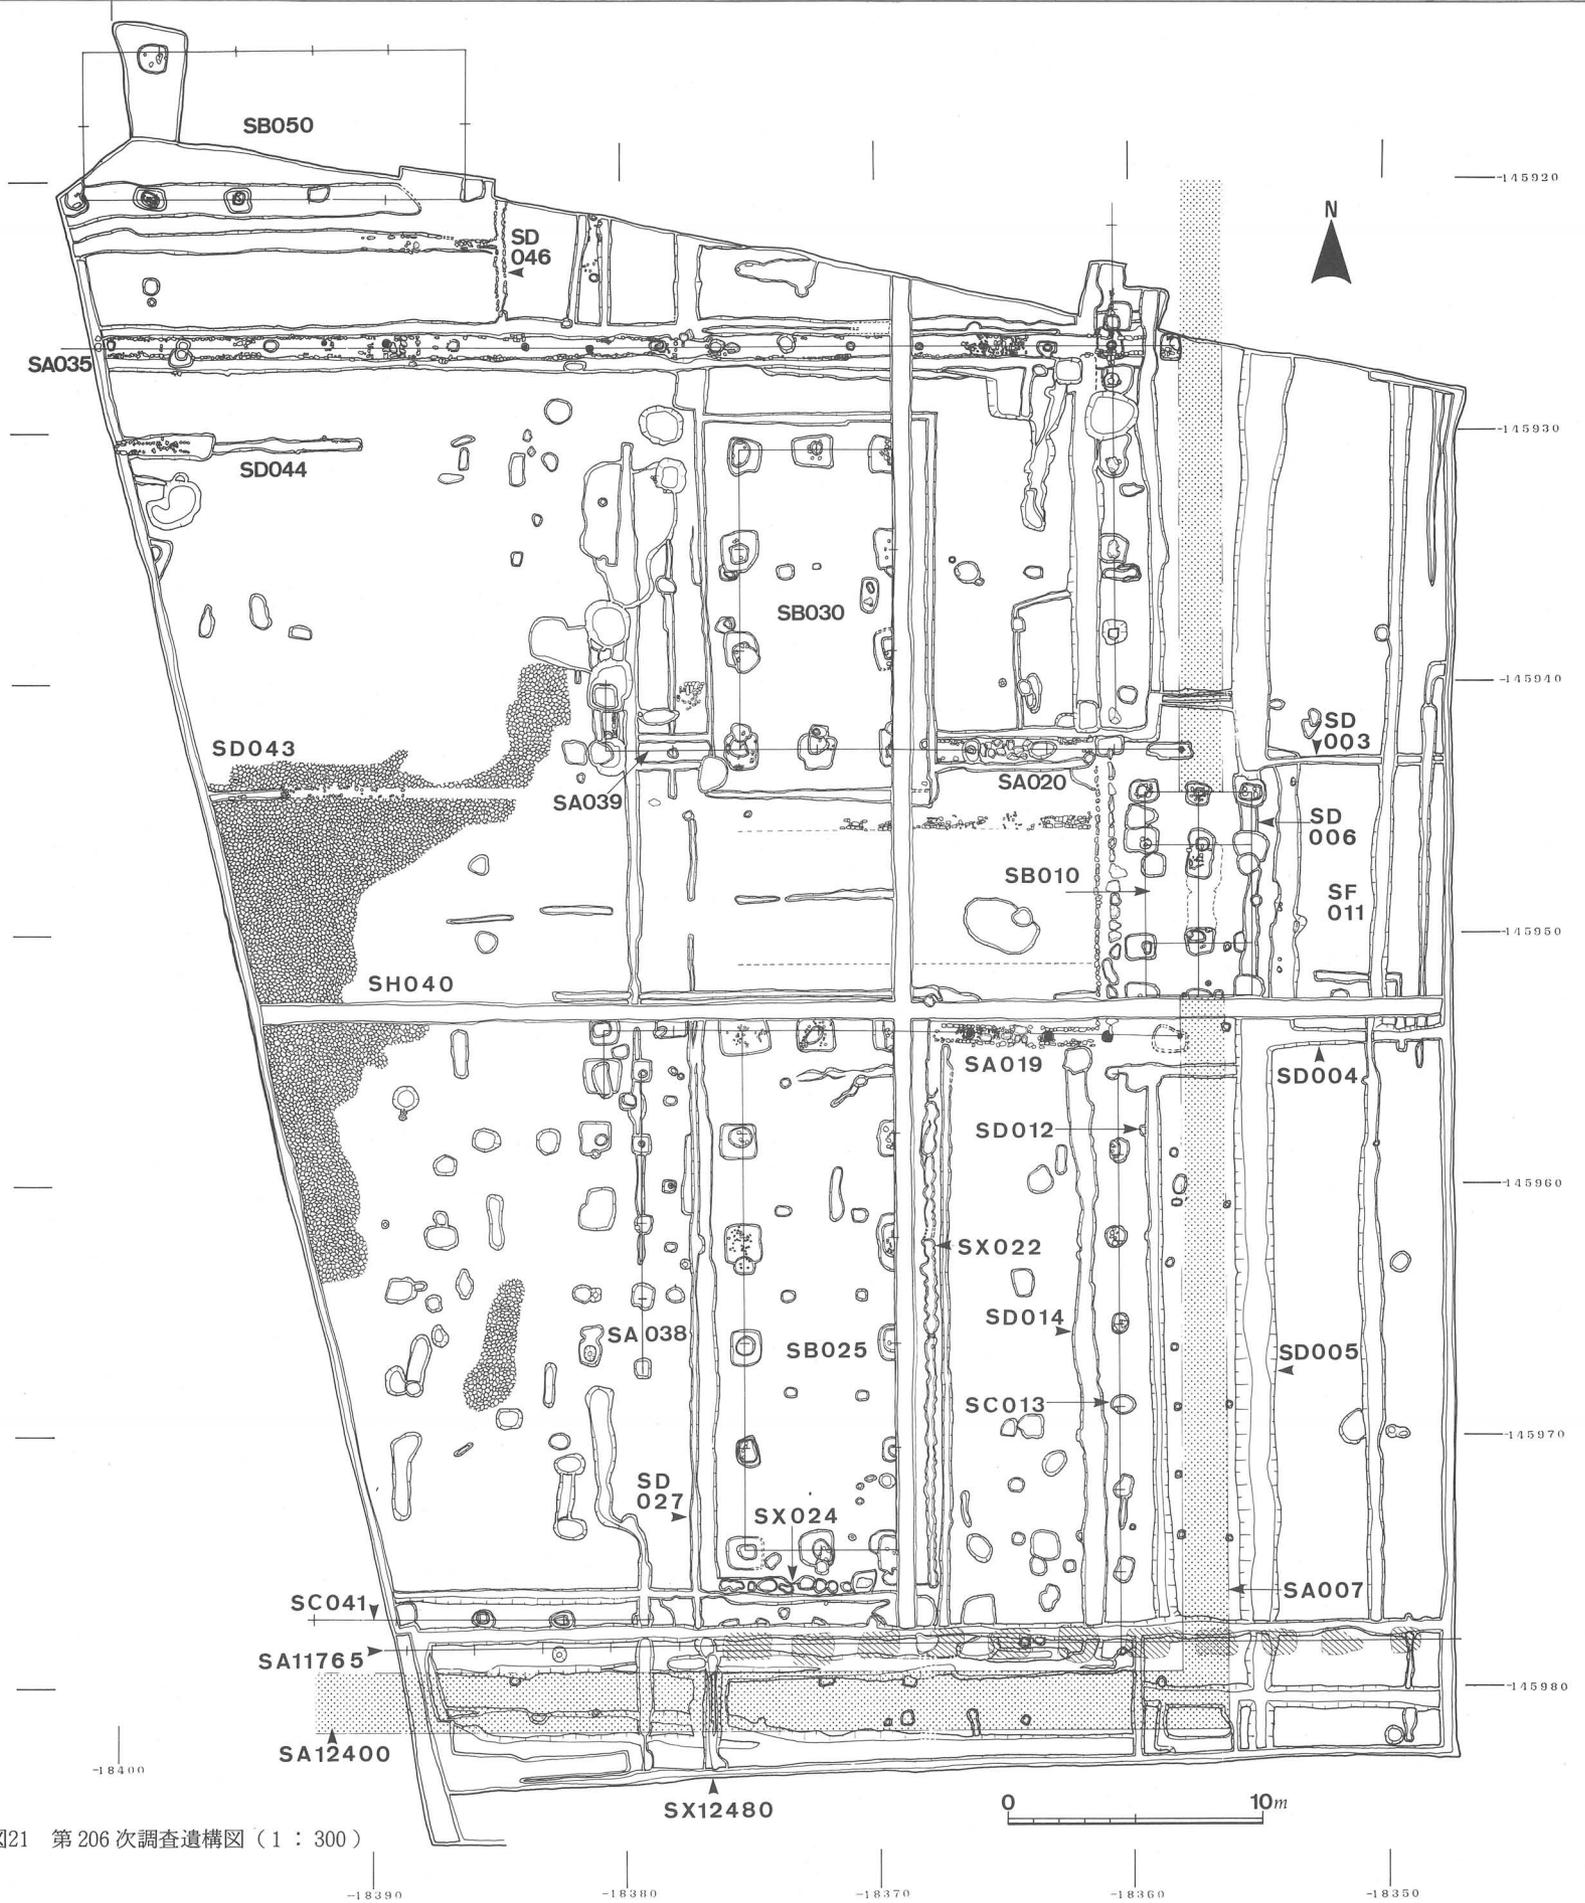
図21 第206次調査遺構図(1:300)

南面築地SA12400・廊SC041 167次調査で既検出のものである。犬走りを含めた残存幅は2.4mで、築地積土が厚さ15cmほど残る。築地北側に、礎石1ヶ所、抜取り穴3ヶ所を検出した。以東にはなく、また205次調査の知見とあわせて、市道下に想定される南門の東西内側各4間に、礎石建ちの翼廊を設けたものであることがわかる。廊の礎石は上面の平坦な自然石で長辺60cm、短辺40cm。柱間は3.3m（11尺）、築地心よりの出も3.3m（11尺）である。廊の軒の出は、雨落溝の位置から1.5m（5尺）に復原される。

東面築地SA007・廊SC013 兵部省の東を限る南北の築地塀。調査区の中央やや北寄りに東門SB010をひらく。東門の南側では、築地基底部に、積土のせき板止めの柱の痕跡を10ヶ所で検出し、対になるものの内法を築地の幅とすると1.5m（5尺）という値を得る。ただし、この柱痕跡は一辺20cmの略方形を呈するものが多く、築地寄柱となる可能性を残しており、その場合はその外々の寸法約1.8m（6尺）が築地幅となる。南面同様築地の内側には礎石列を検出した。門の北側には礎石が4ヶ所残存し、南側には痕跡を8ヶ所で確認した。東面では、東門前をのぞいたすべての部分に廊が及ぶことがわかる。礎石は南面と同様、上面の平坦な自然石で、柱間は3.3m（11尺）、築地心からの出も3.3m（11尺）である。東門の北の南から3番目の礎石上面には、柱の当たりとみられる径27cmの円形の痕跡を残す。廊の南端の柱位置は、南面築地想定心より約2mの所があり、廊の屋根は南面築地の内側に接するように復原される。廊の礎石間には一部に瓦列の地覆が残存しており、柱間を壁ないし連子窓で閉ざしている部分があることを示す。築地の心から東2mには巾1.2mの南北溝SD005が築地に平行し、雨落溝と周囲の排水溝を兼ねたと考えられる。埋土は灰褐色の砂質土で、大量の瓦片を含む。溝は東門の東側で門の基壇に沿って張り出し、門前道路の側溝と連なる。この溝とほぼ重複する形で、黄灰褐粘質土を埋土とするより細く、浅い南北溝SD006が通る。SD005よりも古く、埋土はSD005西岸にわずかに残る。この溝は東門位置においては東控柱筋に重複して一直線に通っている。築地の西内側には、築地心より1.8mを心として南北溝SD012がある。築地に平行し、

**東門SB010A・B** 東門築地に開く門で、2時期あると推定している。Aは兵部省造営当初の門で、遺構はBに破壊されているが、棟通りに地業の痕跡が残り、築地東側雨落溝の状況からも、Bに先行してあったと推定した。形式としては棟門となろう。BはAを建て替えたと目される八脚門で、八脚門が遺構として確認されたのは宮内でも比較的珍しい。桁行3間、中央間3.9m（13尺）、両脇間2.1m（7尺）、梁間は2.1m（7尺）等間である。礎石建ちで、礎石の据え付け掘形と根石の一部、および抜取り穴を留める。

**区画塀SA035** 省内を南北に区画する東西塀（以降「区画塀」と仮称する）。東端の柱は築地に添い、調査区内では16間分を検出した。西端7間分は175次調査で検出しており、総柱間は28間に復原される。柱根を留めるものが多く、残存径は約20cm、柱間寸法は2.6mである。東から10本目の柱の北に南北塀SA045がとりつく。この塀の基底部は興味深い構造を取っており、掘形に柱を建てた後に土盛りを行ない、両側に溝を掘って、その溝の内側の肩に瓦片を一行に並べている。基底部の幅0.9m（3尺）、溝の幅は30cmである。東から3間目・12間目では、基底部の上面に石を敷きつめ、通路ないし扉口とする。

**東第一堂SB030** 桁行3間、総長11.9m、梁行2間、5.9mの南北棟礎石建物。その位置から、朝堂院に擬して「東第一堂」と仮称する。積土は削平されているが、低い基壇に建ち、周囲に雨落溝が巡る。基壇の出は妻・平共に1.5m（5尺）、雨落溝の幅は20～40cmである。細部については第二堂のほうが残りが良く、

**東第二堂SB025** 第一堂の南に柱筋をそろえて建つ南北棟礎石建物。桁行5間20.7m（14尺等間）、梁行2間5.9m（10尺等間）である。基壇の積土を10cmほど留めており、東側と南側で縁石の痕跡SX022・024を連続して検出した。さしわたし20～50cm程度の玉石を1段ないし2段積んで化粧した基壇に復原される。礎石はすべて抜き取られ、根石のみを数ヶ所に留める。礎石据え付け掘形は一辺1.3m前後のほぼ正方形で、西北隅と北妻では掘形内に多量の瓦片を投入している。北側柱筋と築地の間は第一堂と同様に掘立柱塀SA019で閉ざし、西二間目を玉石、凝灰岩切石、瓦片などで舗装し、扉口とする。柱間はこの間のみを2.95m（10尺）とし、他は約2.8mの柱間に割りつける。扉口には、西主柱の柱根の内側に沿って角柱の柱根が残り、方立を掘立としていた可能性を示す。

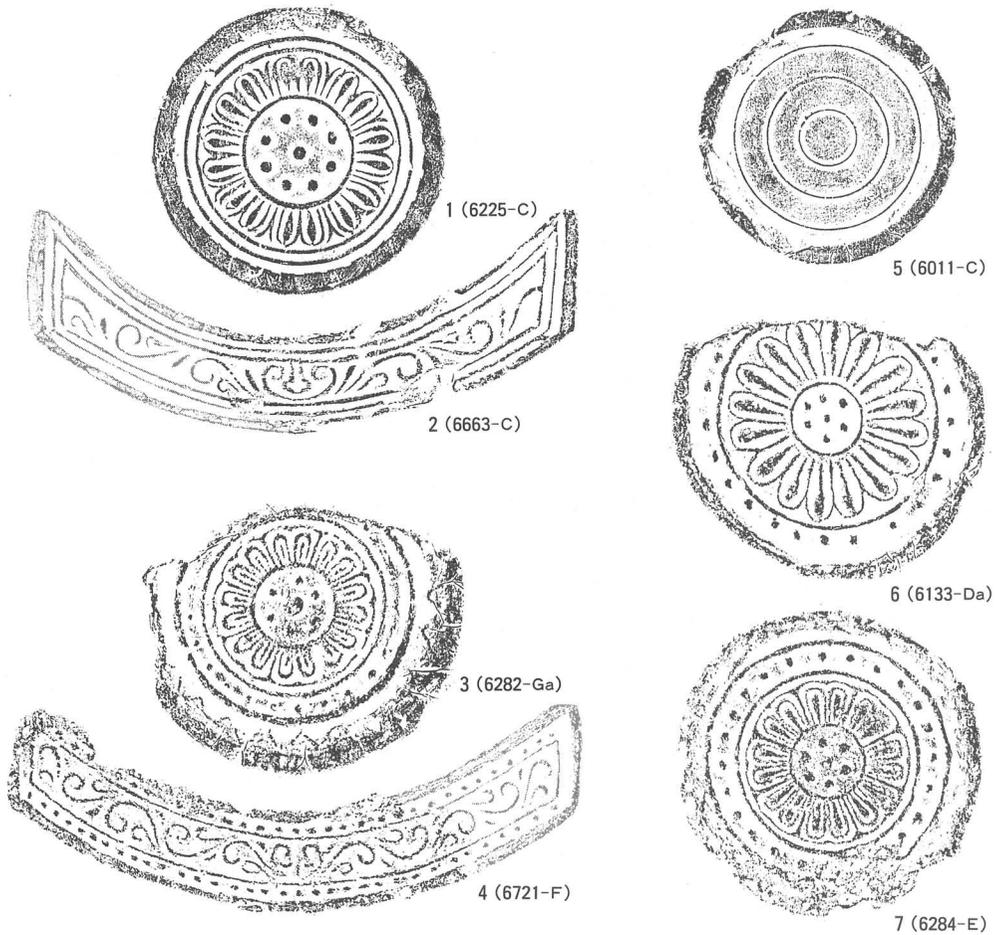
図22 第205・206次調査出土軒瓦（1：4）

第205・206次調査を含む今までの兵部省の調査で出土した軒瓦をみると、軒丸瓦62826－軒平瓦6721Fのセットがもっとも多く、軒丸瓦6225C－軒平瓦6663Cのセットがそれに次ぐ（図22、表4）。型式の上でも、数の上でもまとまりをもつのが、平城宮内の主要瓦葺き建物のパターンである。したがって、兵部省では6282G－6721Fと6225C－6663Cを所用軒瓦とすることができる。ただし、こ

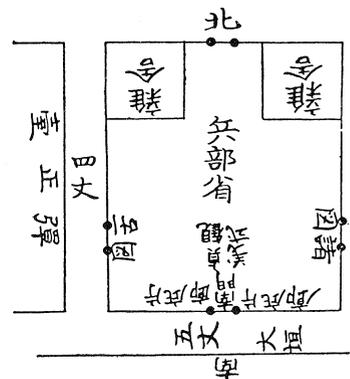
図23 「大内裏図考証」の兵部省図

平安宮の兵部省について、「大内裏図考証」は諸図を考定している（図23）。南門に「片庇廊」があることなど、共通点がみられ興味深い。すでに記したように、区画塀の北側の大半と、南門に相当する部分、線路あるいは道路下にあつて調査不能である点、ここでは建物配置を完全に復原し得ないうらみがある。しかし南門については、165次調査において、式部省推定地では一間の棟門と判明しており、兵部省と式部省の調査成果が相補ない合う形で、復原を進めてゆくことができよう。なお、全体平面の詳しい寸法関係については、第206次調査地の西方・北方の調査が終了した時点での検討にゆずりたい。（松本修自）

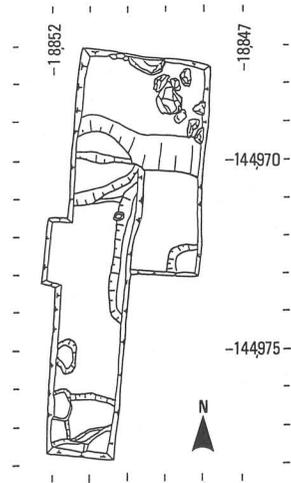
図25 遺構図 (1 : 200)

釣殿神社集会室の新築にともなう調査である。平城宮西北部にある御前池の西岸が池に向かって張り出した部分に釣殿神社は位置する（図24）。この場所は北面大垣推定地であり、対岸部の調査（第164 - 1次 1985年）では大垣に先行する下層の掘立柱東西塀を検出している。大垣を確認することを目的として東西2～3.5m、南北10.7mのトレンチを現本殿東方に設けた（図25）。

調査の結果、トレンチ中央部に池に向かって張り出す地山の高まりがあるのみで大垣もその下層の掘立柱塀も検出できなかった。第164 - 1次調査で検出した掘立柱塀をそのまま西へ延長すると今回のトレンチにかかる。一方、釣り殿神社西方にのびる東西方向の里道は北面大垣の遺存地割りと考えられており、これからすると北面大垣は今回のトレンチの北に通ることになる。つまり、北面大垣は御前池東岸から西岸に向かっては真西方向よりもやや北に振れている可能性が高い。第164 - 1次調査の所見から、奈良時代には御前池は未だ築かれていなかったか、あるいは谷筋の水路であったと考えられており、谷筋中央部付近で大垣が北に振れていたと推定できる。また、釣殿神社境内をなす現在の池への張り出し地形は、当時は今よりもかなり小さかったと考えられる。（高瀬要一）
