# I 平城宮の調査

# 1 兵部省の調査（1） 第205次

## 2 兵部省の調査（2） 第214次

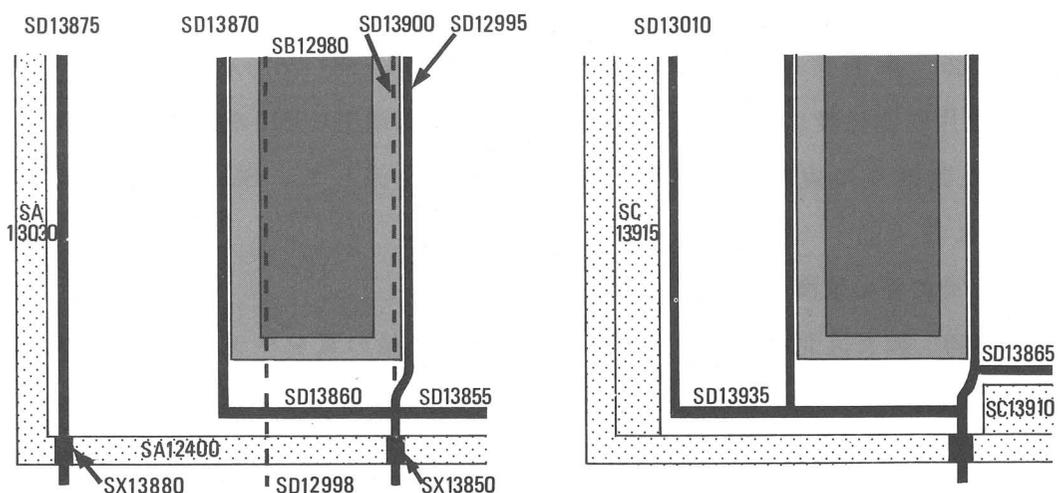
図6 兵部省南西隅の溝の変遷

基本的な建物配置は変わらないが、築地に片庇廊を付設するのに伴い、新たな整地を行ない（第三次整地）、溝の付け替え等を行なう（図6参照。兵部省南東部分の溝の変遷も、兵部省東西中軸線を挟んで左右対称になるが、基本的な構造は同じ）。東門を八脚門に建て替えるのもこの時であろう。

**SD13010** 片庇廊SC13915の東雨落溝。幅90cm、深さ20cm。西面築地東雨落溝SD13875を第三次整地によって埋めた後、その東8尺の位置に新たに掘削された。これに伴い、SD13875が接続していた暗渠SX13880も埋められ、SD13010の排水は南面築地内側にSD13935を掘削して東流させ、SD13860・SD12995・SX13850を経て、築地外へ送るようになった（図6）。

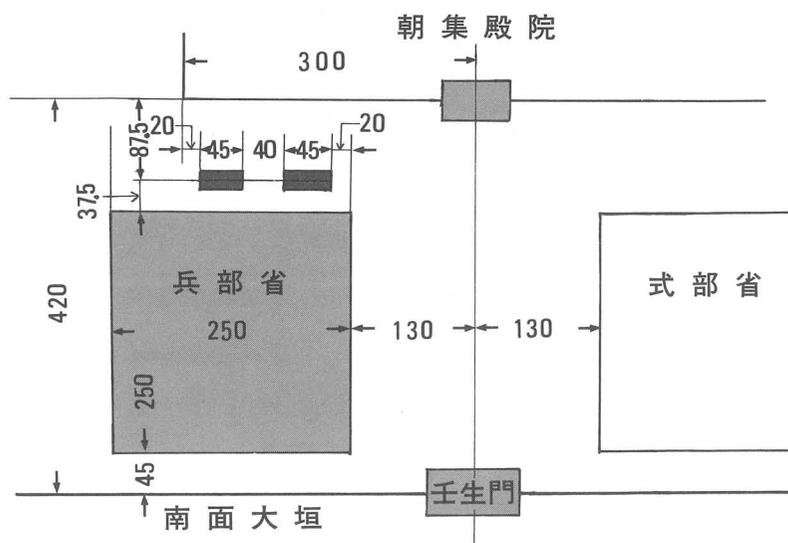
図9 SB14100・14105配置図(単位;小尺)

ところで、SB14100とSB14105は、柱筋を揃えて建ち平面プランも全く同じであるなど、一連の建物と考えられるが、建物の配置の面でも一貫した計画性が窺える。すなわち、東側は兵部省東面築地ラインに、また西側は朝集殿院西面築地ラインにそれぞれ規制されて建てられているようである。SB14100東妻は兵部省東面築地ライン（壬生門心の延長ラインから西へ130尺の位置）から西へ20尺の距離にあり、SB14105の西妻は朝集殿院西面築地ラインから同じく20尺

の距離にある。すなわち、この空間に SB 14100 と SB 14105 を東西均等に配置していることがわかる。

なお、両建物心と兵部省北面築地心との距離は11.1 m (37.5尺)、また朝集殿院南面築

地との距離は87.5尺となる(朝集殿院南面築地は未確認で、朝堂院南面築地と平城宮南面大垣との距離を二分する位置に想定した場合の数字である)ので、この北側にもう一列の東西棟建物が存在する余地はある。

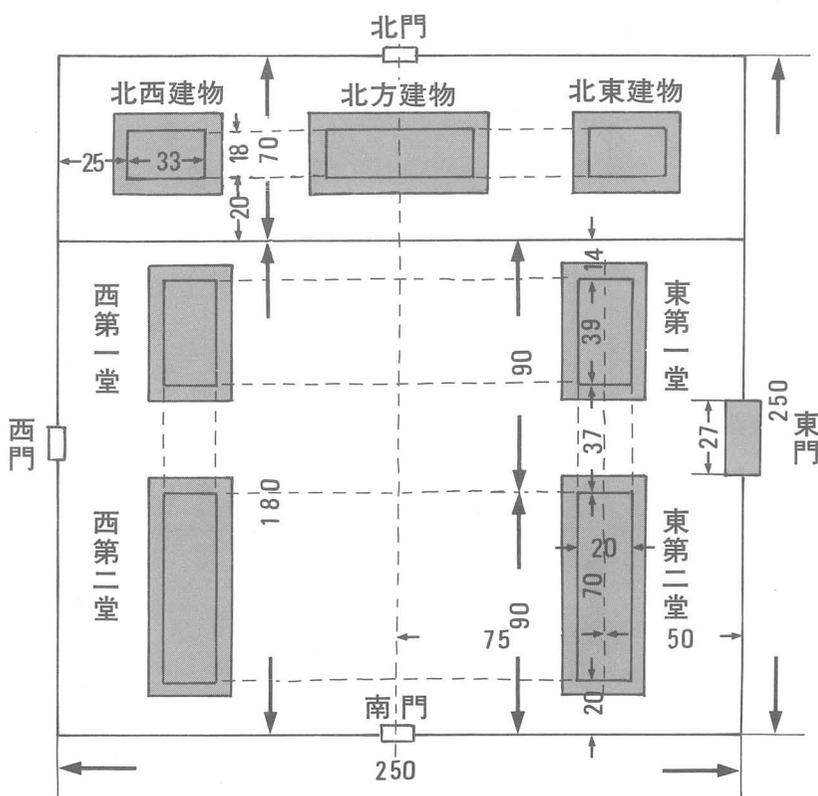
図11 兵部省遺構配置図 (単位；小尺，基壇の出は各5尺を想定)

まず、兵部省区画の平城宮内における位置について。朝集殿院南面築地を、朝堂院南面築地と平城宮南面大垣との距離を二分する位置に考えた場合、朝集殿院南面築地と南面大垣の距離は420小尺（350大尺。以下、単に尺とあれば小尺を指す）となる。兵部省は、南面大垣心の北45尺、壬生門心（いわゆる第二次朝堂院東西中軸線）の西130尺の位置を南東隅とし、一辺250尺（築地心々距離）の

正方形として配置されている。

次に区画内の建物の配置について。南から180尺の位置に区画塀を設けて大きく二つに仕切る。このうち南側区画には、中央の広場の東西に柱筋を揃えた2棟の礎石建ち南北棟を、兵部省東西中軸線を挟んで左右対

称に配する。第二堂の北妻は、南側の区画を南北にほぼ二等分する位置にあたる。築地心から建物の棟通りまでの距離は50尺である。

第一堂は、区画塀の南14尺の位置に北妻をもち、南北39尺、東西20尺の規模を有する。基壇の出はそれぞれ5尺である。

第二堂は、南北70尺、東西20尺の規模を有する。南面築地心からの距離は20尺、基壇の出はそれぞれ5尺である。第一堂基壇南端と第二堂基壇北端の距離は27尺となる。

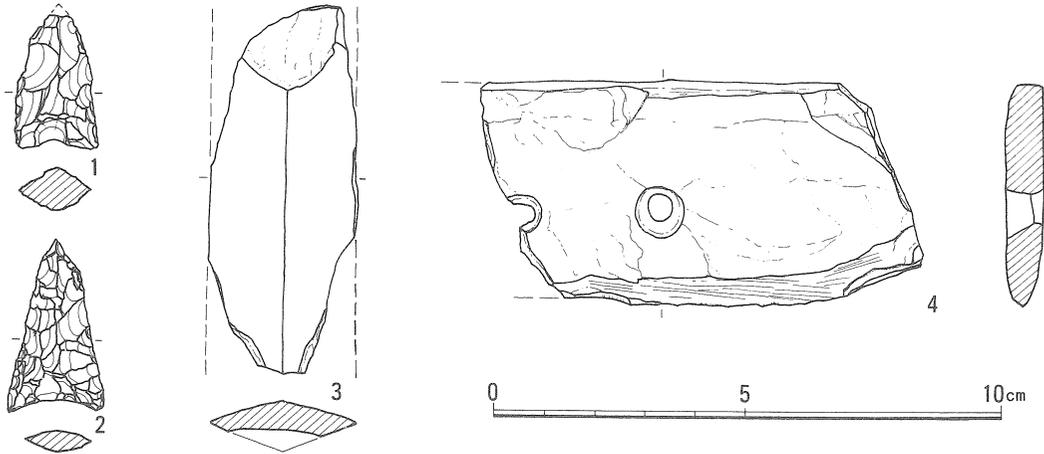
図14 第216・220次調査出土石器（2：3）

**石器** 弥生時代の石器、剥片がある（図14）。1・2はサヌカイト製の石鏃。3は磨製石剣。刃部の破片で、スレート製。4は石包丁で、三分の一ほどを欠失する。直線刃で、スレート製。

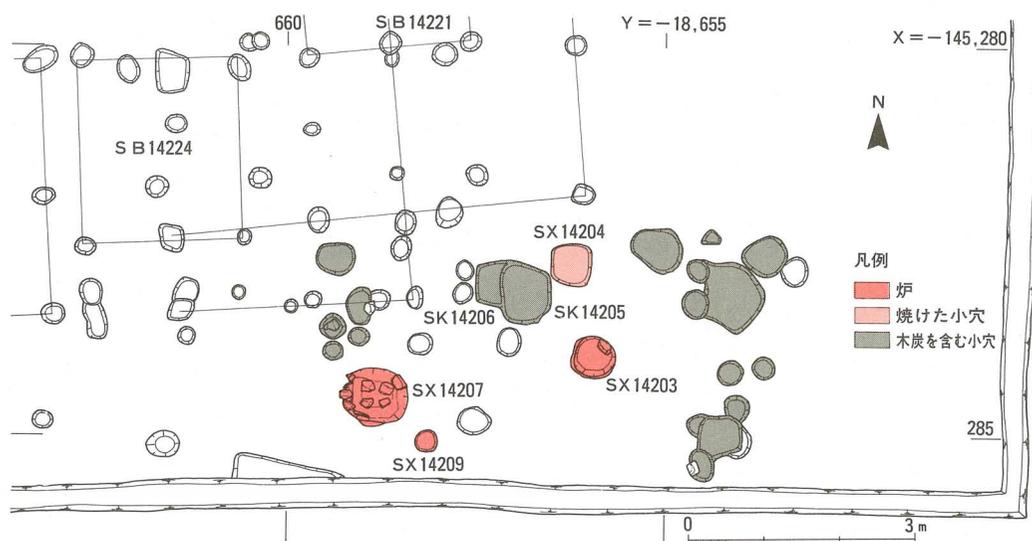
図20 鑄銅工房遺構図 (1 : 100)

この2基の炉の周囲にある空地については、直接的な証拠はないが、<sup>ふいど</sup>轆を設置した場所や作業時の工人の「座」と想定することで、空地として残っている

ことが説明できると思う。このほか、対になる焼け穴、周囲の炭穴や小穴の性格は不明であり、また、燃料となる木炭を置く場所などは確定できなかった。

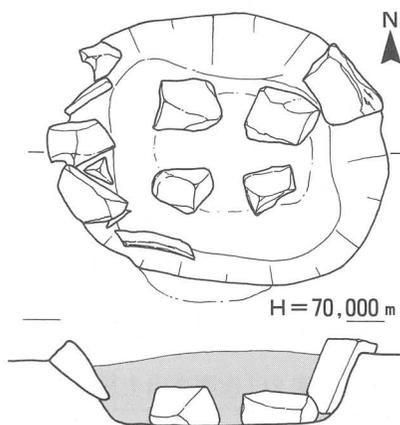
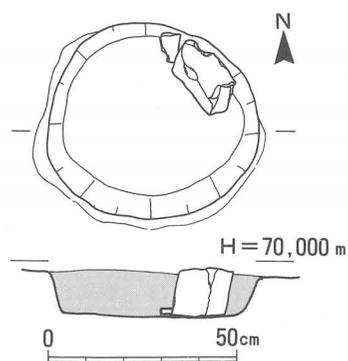
図22 炉SX14207 (上)・14203 (下) 平面・断面図 (1 : 20)

考えてよい。炉SX14203は地面を浅く円形に掘り窪め、底部を平坦にしたもので、直径約50cm、深さは約10cmあり、内壁北東面に磚を貼りつける。対になる焼け穴SX14204は一辺約50cmの方形を呈する。炉SX14207は地面を楕円形に掘り窪め、底部を平坦にしたものである。北東壁面に磚を貼りつけるほかに、西壁面にも礫、平瓦などを貼りつけ、さらには底部に4個の礫を据えるなど、構造がSX14203とは異なっている。そして、底部中央から4個の礫の間にかけて木炭粉の薄い層が堆積していた。また、この炉と対になる焼け穴SX14209は径約30cmの円形をなす。このような2組の炉と焼け穴に認められる差異は、既に述べた理由から、時期差ではなく機能差を示していると考えられる。それぞれの機能を示す直接的な手がかりは得られなかったが、炉SX14207底部の4個の礫は、その上に坩堝を置くためのものかも知れない。もしそうだとすれば、炉SX14207は鑄造用の銅などの合金を溶解する炉、そして炉SX14203は原料の銅地金などを溶解する炉とする想定も可能になる。しかし、これは今後の類例や資料の増加をまってあらためて検討すべきであろう。

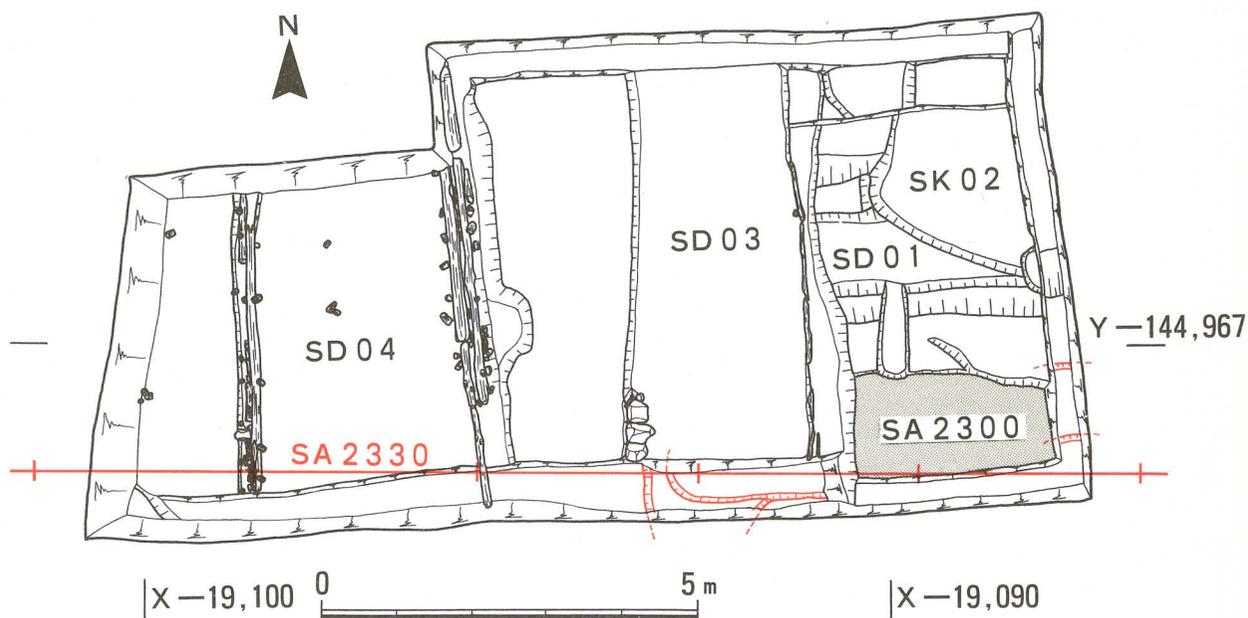
図24 第215-6次調査遺構図 (1:100)

北面大垣SA2300は、版築による築地積土が厚さ0.4mほど残る。うち0.2mほどが掘込み地業である。築地の南端は調査区外だが、過去の調査で基底幅2.1mと判明している。SD01はその北約1.0mにある雨落溝である。幅約1.1m、深さ約0.4m。溝肩から溝底にかけて一面に瓦が覆っていたが、すべて丸・平瓦で軒瓦は出土しなかった。SA2330はSA2300の前身の掘立柱塀である。一辺約1.6mの柱掘形を2個検出したにとどまる。ともに柱抜き穴があり、柱間は10尺である。

SK02は中世の土坑。SD03は近世の南北大溝。西岸を石積み、東岸を丸太で護岸する。幅約3.2m、深さ約1.1m。SD04は近世末の南北大溝で、幅約3.8m、深さ約1.0m。両岸を転用材で護岸する。SD03の付け替えであろう。(毛利光俊彦)
