藤原宮第8・9次および10次の調査

1 藤原宮第10次北半の調査

2 藤原宮第8・9次の調査 (鴨公小学校建設地の調査)

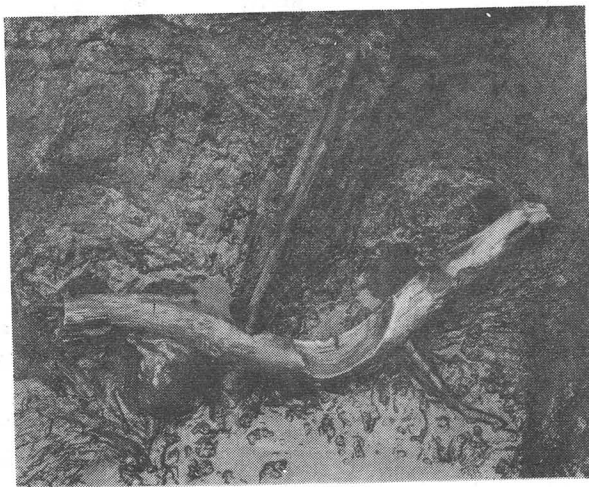
クビキ出土状況

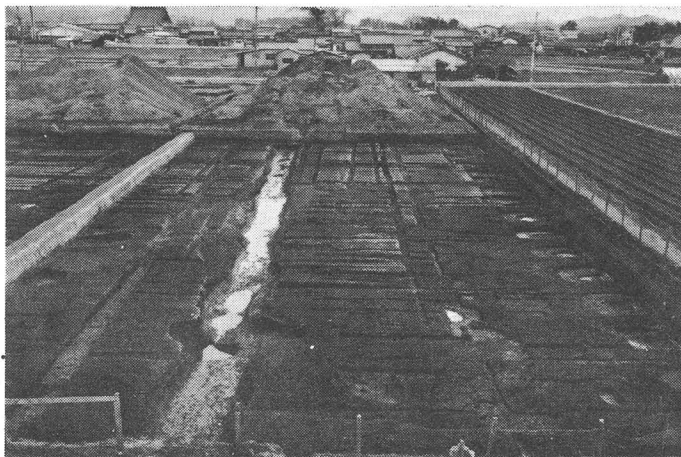
西面大垣と溝 (北から)

現在までに検出した主な遺構は、掘立柱建物4棟、柵2列、溝3条、土壇7ヶ所などである。調査地区西端にある南北柵Aは、宮城南門中軸線より西464mの位置にあり、藤原宮の西を限る大垣にあたる。柱穴は真南北に通っており、いずれも西側に柱抜穴がある。柱間は2.66m等間にわりつけられる。この柵列の東11.8mの位置に、幅2m、深さ0.6mで、南から北へ流れる南北溝Bがある。溝内埋土からは、完形の軒瓦、丸・平瓦が大量に出土した。掘立柱建物4棟は、いずれもこの南北溝の東で検出した。いずれも柱通りが真南北に対して東へわずかに振れている。発掘区の中央にある南北棟Dの桁行柱間は南2間分が広く、北3間分が狭い。この建物の東1.5mに、建物と柱通りのそろう南北柵Eがある。そのほかの掘立柱建物はいずれも小規模なものである。土壇には、古墳時代初期のもの1、6世紀中頃のもの1、7世紀中頃のもの3、藤原宮期のもの2がある。南北溝内の藤原宮期の土壇Cより軀が出土している。現在までのところ最古の実例であろう。なお、以上概略を述べた遺構は、弥生時代の土器包含層を掘り込んで作られている。
