## 山田寺第1次の調査

(昭和51年4月～昭和51年12月)

奈良県桜井市山田に所在する山田寺は、塔・金堂・講堂跡の土壇や礎石をよく残し、昭和27年に特別史跡に指定された。昭和50年3月、史跡指定地の国有化が進み、昭和51年度から、史跡整備のため伽藍中心部に数カ年にわたる発掘調査を実施することとなった。初年度は、残存する塔の土壇を中心に、中門・東西回廊推定地を含む約2,700㎡を発掘調査した。その結果、塔の基壇規模、基壇の築成状況、塔に至る参道、中門、西回廊などが明らかになった。塔の中軸線は、国土方眼北に対し北で約1.5°西に傾いている。

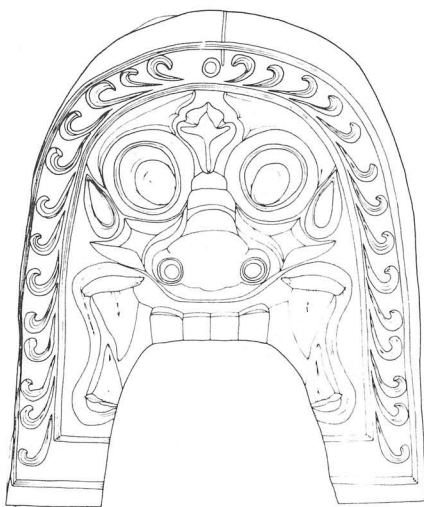
鬼面文鬼瓦 B (縮尺 6 分の 1)

鋸歯文はなく，髪が上から下へ流れる鬼瓦 B が 2 個体が出土している。後者は奈良末頃のものであろう。

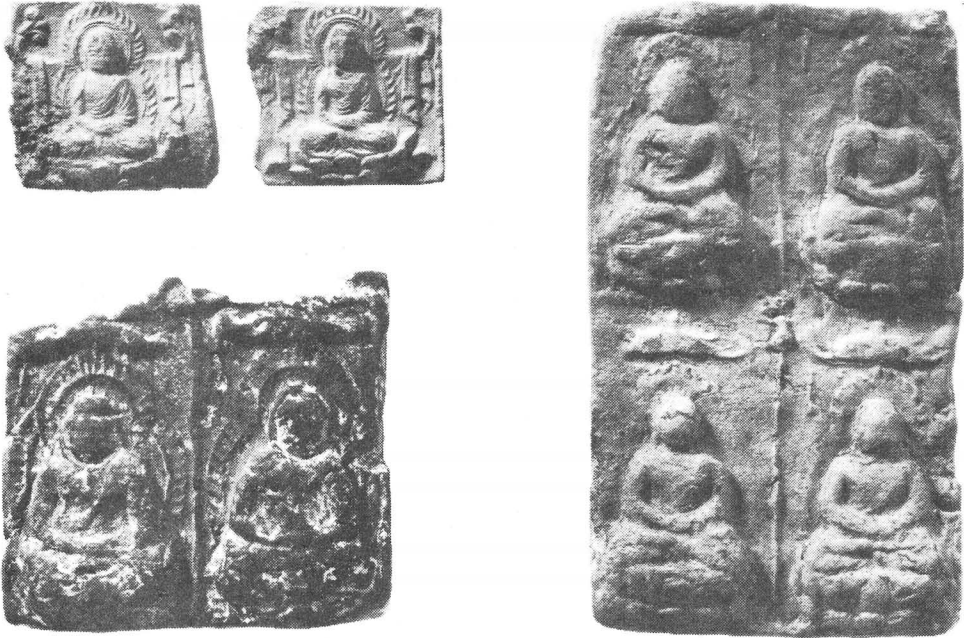
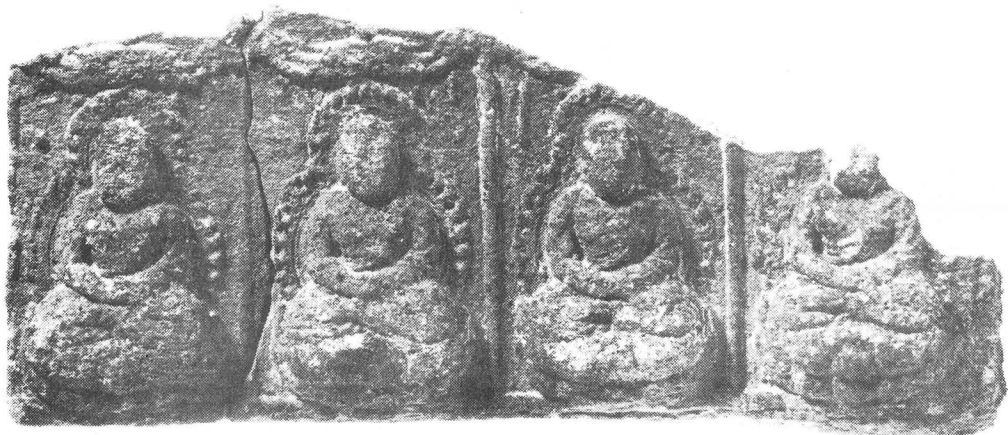
埴仏

埴仏は 6 種類出土している。独尊像埴仏は一辺約 3 cm の方形で，最も小形である。見事な後

屏を有している。四尊連座埴仏は，仏像の光背・頭部の輪廓によって， 3 種類に区別できる。十二尊連座埴仏は，最も数が多く，一体

の如来座像を横に4列3段に配している。釘孔は、中央の二尊の四隅に穿たれているものが多く、焼成前に穿孔している。釘は方形である。この十二尊連座  
 埴仏の大きさは、縦約20cm、横約15cmになる。これは、『護国寺本諸寺縁起集』  
 にある、「五重塔付銅板小仏、高五六寸、広四寸、右居不思議也」の記述の寸  
 法とほぼ一致する。塔及び塔に隣接する地区に埴仏が出土している状況と、埴  
 仏に金箔が押されあたかも銅製の如き感をいだかせるので、塔の壁に埴仏がは

められた可能性がある。しかし、埴仏の出土は、量的に多くなく、なお検討を要する。この他に、大形の独尊坐像埴仏の脚部の断片が3片出土している。
