## 定林寺の調査

(昭和52年11月)

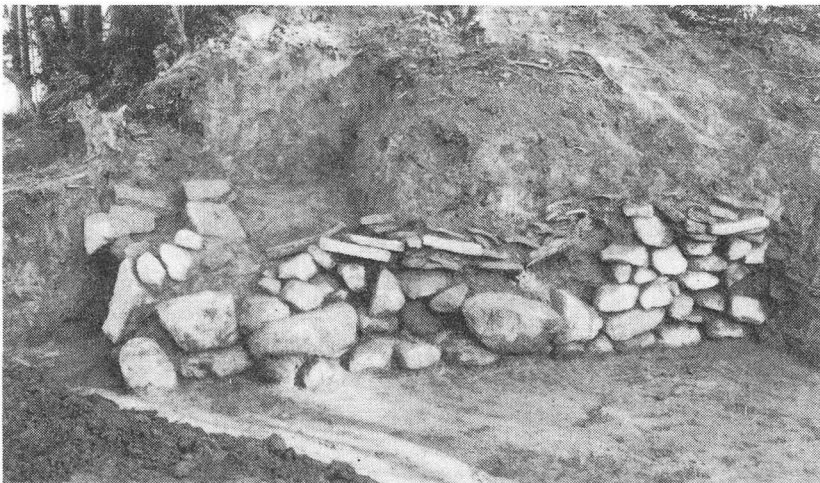
講堂跡の乱石積基壇（西から）

〔推定講堂跡〕 この基壇は、かつて高橋健自が講堂跡と推定して以来講堂跡とされてきた。現在も東西約30m、南北約28m、高さ約2mの土壇として残り、上面には礎石の抜き取穴らしきものと、中央に春日社の祠がある。この基壇の西には夥しい瓦堆積があり、西北隅の基壇縁まで数回にわたり掘り起こしていた。この掘にそって清掃したところ乱石積の基壇が現われた。確認したのは西北隅から南4m分、東1.5m分である。基壇周囲に雨落ちなどの施設はなく、旧地表から大きな割り石を0.6ないし0.7mの高さまで乱石積みにし、その上に榛原石の板石を無雑作に横積みしている。割石の積み方はきっちりしたものはなく、か

なり雑で一部は乱れて撓んでいる。榛原石の上には瓦がのっており、瓦の一部は基壇土の中にはいりこんでいる。
