飛鳥浄御原宮推定地の調査

(昭和56年9月～昭和57年1月)

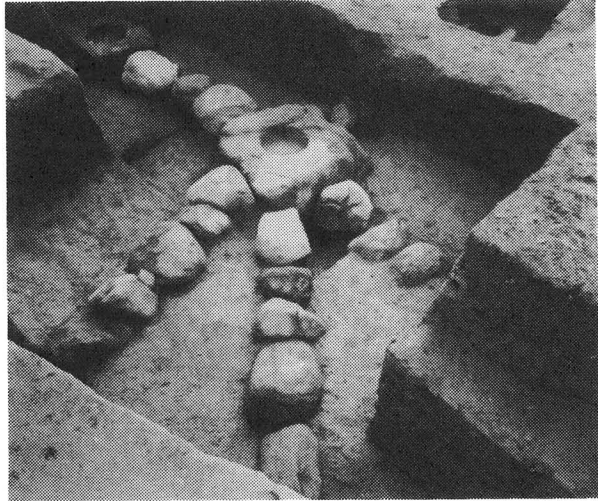
礎石と突っ張りの石 (北西から)

は、径 50 cm 大の自然石を 3 ~ 4 個連ね、互いに突っ張り合せる。また、柱筋の外側延長線上、対角線上にも、同様の石を 5 ~ 6 個連ねており、地下に据えた礎石のズレに対する配慮の周到さがうかがわれる。このような総柱の地下式礎石を互いに連結させた頑丈な建物は、その工法とともに他に例をみない特異なもので、建物の性格を示すものとして注目される。

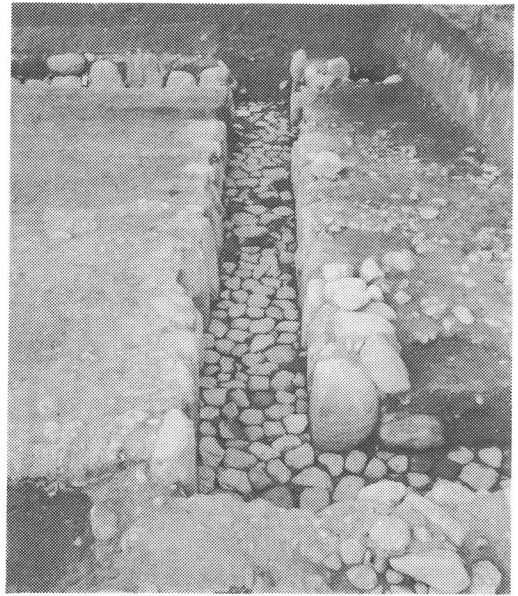
S D 130・131 (北から)

S D 131 となる。S D 131 は調査区西端までの 2.8 m 分を検出した。S.11 調査では約 20 尺西方で北折し、南北石組溝 S D 132 となることが確かめられている。幅 1.5 m の掘形内に幅 50 cm、高さ 60 cm の一枚石をたてならべて側石とし、底には 20 cm 大の玉石を敷く。側石上端の納め具合から検出面がほぼ旧状の高さを示す開渠とみられる。溝内堆積層については S.11 調査時に完掘されていて明らかでない。S D 131 がほぼ真東西方向に通っているのに対し、S

D 130 は北で東に約 3° 振れている。この振れは南の水田畦畔の振れに近似しており、S D 130 がなお南へのびて、飛鳥川からの導水の位置を占めることを暗示するものとして注目される。
