II 飛鳥地域の調査

1. 石神遺跡第5次調査

2. 水落遺跡第5次調査

3. 豊浦寺第3次調査

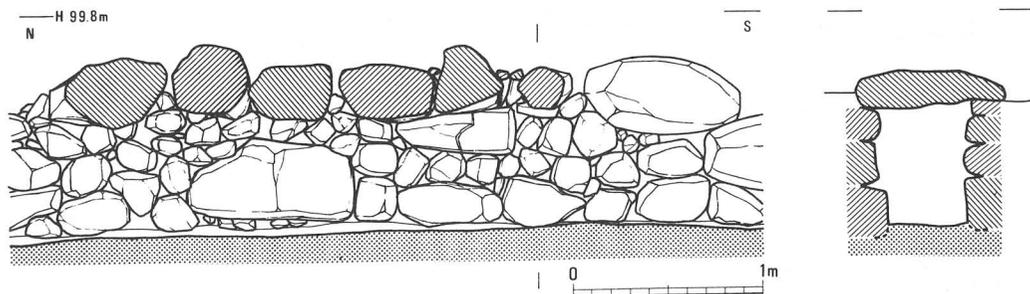
第22図 SD890暗渠部分断面図(1:40)

溝の規模は開渠部分で幅0.4m・深さ0.4m、暗渠部分で深さ0.6mで開渠の部分には底石が敷かれている。井戸から流れ出る部分、約16mには改修が認められ、東の溝が古く、西の溝が新しい。東西石組溝 S D 888は底石だけ残存し、幅0.3mで4 m検出ただけだが、S D 732から水を引き S D 890の西流する部分に合流したものと想定できる。井戸から暗渠に至るまでの S D 890の両側は溝へむかってゆるやかに傾斜する石敷 S X 895 B・Cでおおわれている。石敷 S X 895は A—1 期からかぞえて3度の改修を受けている。また S B 820と S B 860との間は暗渠上を石敷 S F 865が通路として敷設され、この位置では雨落溝 S D 790も小ぶりの石に改められている。

A-2-2期には一部の改修が行なわれる。総柱建物SB870は廃され、その位置に井戸から西北に流れる石組溝SD890が新たに掘られる。SD890は西方向から西北方向に流路を変える位置から北は暗渠であったと考えられる。

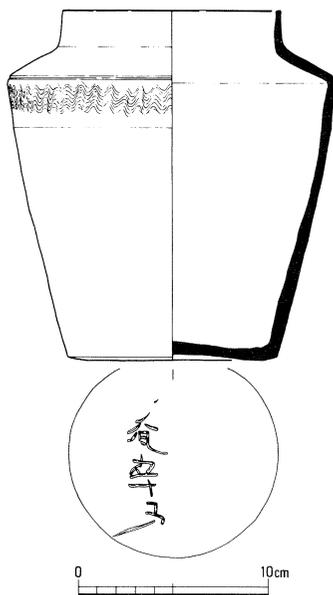
第23図 ヘラ書き土器（1：4）

土器はB～D期にかけての整地土・土坑などから出土した土師器・須恵器が大半であるが、他に縄文土器、弥生土器、古墳時代の土師器・須恵器などがある。土製品には円面硯、土馬、ルツボ、土玉などの他、C期の溝 S D 640から「瓮五十戸」のヘラ書き銘をもつ須恵器壺が出土しており、注目される（第23図）。この須恵器は大阪南部のいわゆる「陶邑」の製品ではなく、土器そのものからでは今のところ決定的な年代を知ることができない。「瓮五十戸」の「五十戸」は「里」の意味で、「ほとぎのさと」と読むことができ、木簡などにみとめられる「五十戸」の例を増したことになる。だが『倭名類聚鈔』に該当する郷名はみとめられず、具体的な地名を示すか否かは不明である。もし、固有名詞でないとすれば、「須恵器製作者の里」を意味するのであろうか。

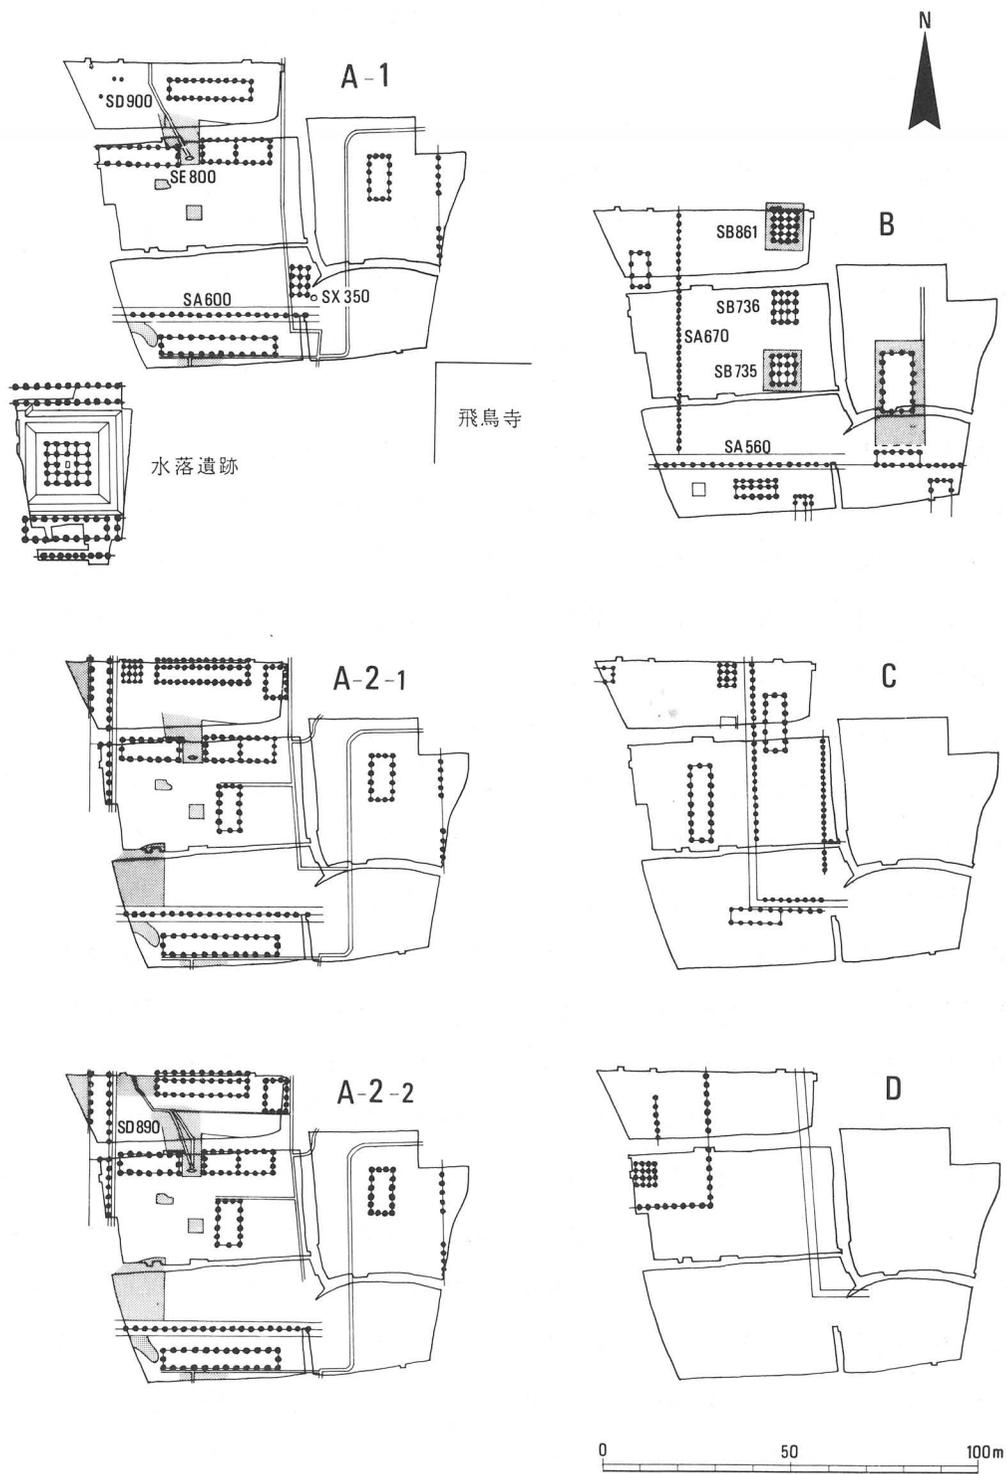
第24図 石神遺跡主要遺構変遷図 (1:2000)

A期は斉明朝にあたり、この時期の遺構は饗宴に関わる施設と推定しているが、今回の調査によって第4次調査で検出した大規模な井戸S E 800を中心に、建物の建替えや石組溝のつけ替えなど、短期間に3回の改造が行なわれていることが判明した。このような複雑な遺構の変遷は、A期の遺構の性格を考えるうえでも、また、「興事を好」んだ斉明朝を考えるうえでも重要な資料となろう。S E 800からの水は、当初は石組溝S D 900で、次いでは石組溝S D 890によって、曲折しながら北方へと導かれ、さらに調査地の北側へと暗渠を流れていく。A-2-1期ではS E 800から北方への水の供給はたたれるが、石組溝S D 730など、別ルートによる水の供給が行なわれたものであろう。このように、南の水落遺跡との間を大規模な東西堀S A 600で区画した饗宴空間はさらに北方へと広がり、南北70m以上の規模であることが確認できた。また、石組溝S D 790から西は、地山の標高が、西の飛鳥川にむかって急激に下がっていくことを確認することができた。A-1期の石敷S X 920は地山上に厚さ0.5~0.6mの整地を行なった後に敷設され、A-2期の石敷S X 880はS X 920の上にさらに0.3~0.4mの整地を行なってから敷設され、調査区西側ではあわせて約1mの盛土整地が行なわれている。また、今調査区東側でも、石組溝S D 332の底石や掘立柱建物の掘形底面の標高からみると、当初の生活面は抜き取られた石組溝側石分の高さだけ高く、0.5~0.6mの盛土整地が行なわれていたことが想定できる。このように、A期の造成および改造にあたって大規模な盛土整地が行なわれたことが確認でき、この時期の造営がはなはだ大規模なものであったことが想定できる。

B期は天武朝にあたる。A期の遺構は廃棄され、石敷・石組溝の石のかなりの部分がこの時期の改造にあたって抜き取られている。本調査地東側では建物S B 861の周囲の石敷S X 862がB期の生活面を示すことから、最大0.5mの切土が行なわれたと考えられる。第2次・第3次調査でみとめられる盛土整地と

もども、この区画内の大造成工事が行なわれた時期である。建物配置も東西棟を中心とするA期と比べると、南北棟が多い。とくに第4次調査で検出した2棟の3×3間の総柱の南北棟S B 735・736と、今回検出した4×3間のS B 861の3棟は規模もほぼ一致し、柱筋もほぼ揃えた整然とした配置をとって南北に並んでいる。この時期の性格はA期の饗宴施設的な性格とは異なったものが考えられる。また、南北塀S A 670によってこの区画は東西に分割され、それぞれの区画が異なった性格をもって使用されていたものと考えられる。南の東西塀S A 560で、水落遺跡・飛鳥寺と区画された空間はさらに北へ広がり、A期同様南北70m以上の規模であることが確認できた。

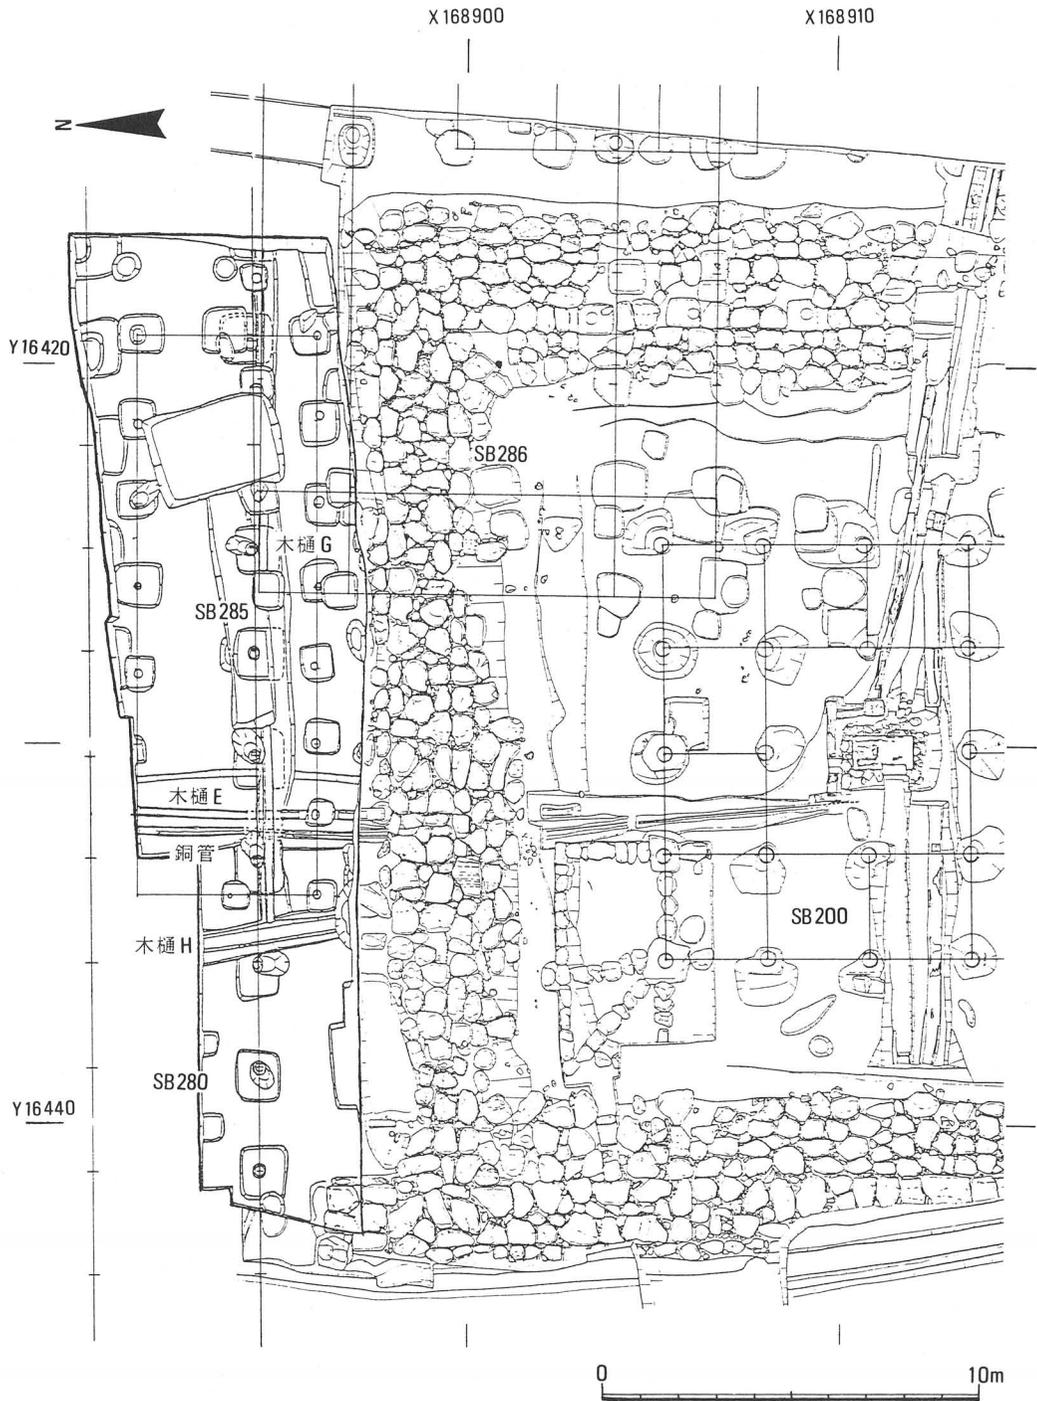
第25図 水落遺跡第5次調査遺構配置図 (1 : 200)

掘立柱建物S B 280は、桁行9間以上(24.3m)、梁行2間(4.2m)の長大な東西棟建物で、その南側柱列と北側柱列の一部とを検出したが、調査区内では東西とも妻柱は検出されなかった。柱間寸法は東西約2.74m等間で、柱筋ともども、礎石建物S B 200および南の掘立柱建物S B 180と一致する。南の遺構群と一連の掘込地業中に方1.4mの掘形を掘って立てた直径38cmの柱をすべて抜き取っている。このことから、このS B 280が南のA期の遺構群と一体で造営され、また廃絶されたことは明らかである。なお、S B 280の南側柱列はS B 200の北側柱列の北約11.2mにあるが、S B 280の北側柱列と南のS B 180の南側柱列とはS B 200の中心からの距離がおのおの約20.7mで等しい。

銅管・木樋Eは、前回調査の北延長部を約6.5m分検出した。木樋Eは水時計へ汲みあげた残りの水を北方へ排水する地下水路で、外寸法で幅30cmの規模をもつ。遺存する底材の上には砂が堆積していた。銅管は木樋Eと併走するが、S B 200の基壇上から延びる別系統の地下水路で、内径9mmの管を漆でくるみ、それを約10cm角の木製の樋に封じ込めて保護する入念な被覆構造をもつ。銅管はS B 280の建物中程で二又に分かれ、一方はなお北へ延びて調査区外へ至る。いま一方は、上方へ約70°の角度で立ち上がり、S B 280の建物内で地上へ出

ることになる。後者は、長さ約30cmで折れているが、他と同様の被覆がなされている。なお、前回調査で検出した銅管の南端からこの分岐点までは水平距離で約18.2mあり、彼我の比高は約80cmである。

今回新たに検出した木樋Gは、S B 280の南縁に沿って東から西へと埋設された地下水路である。木樋は完全に腐朽し、粘土と化していたが、木樋Eと同規模で約17.8m分を検出した。木樋Gは、先述の銅管・木樋Eの上を立体交差で渡り、南北木樋Hに接続されている。木樋Hは外寸法で幅約50cmと一回り大きい地下水路である。その上半部で木樋Gを受けて、やや斜めの北方へ延びており、約6m分を検出した。木樋Hの南端は木樋Gとの接続部の南約1.8mにあって、北辺の化粧石の背面に接している。

B-1期の掘立柱建物S B 285は、桁行7間(14.8m)、梁行2間(4.9m)の東西棟建物で、方1.1mの掘形に直径20cm余りの柱をたてている。

B-2期のS B 286は、桁行4間以上、梁行4間で四面庇付の東西棟とみられる。身舎桁行3.0m等間、梁行3.6m等間、庇は桁行2.4m、梁行2.7mに復原できる。B期の遺構には、他にいくつかの柱穴があるが、建物などにまとめえない。

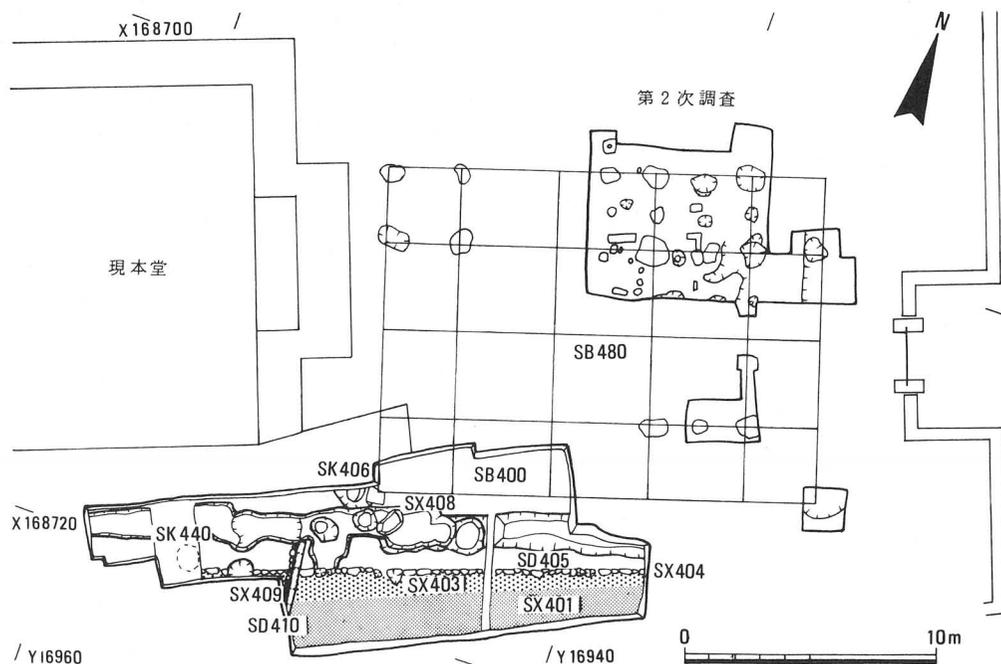
第27図 豊浦寺第3次調査上層遺構配置図(1:300)

礎石建物S B 400は調査区全域でその南辺を確認し、東西の長さが22m以上の規模を持つことが明らかになった。建物の方位は北で西へ約19°振れている。基壇の築成は後述する下層掘立柱建物の廃絶後の自然堆積層上に、一旦、厚さ約0.2mの整地を基壇外まで行ない、その上に直接版築しており、掘り込み地

業は認められない。版築は主として黄褐色ないしは青灰色山土を平均約 5 cm の厚さで12層以上積み上げたもので、最も遺存状態の良い所で厚さ0.7mを測る。基壇上面は著しい削平を受けており、礎石落とし込み穴 S K 406と礎石 1 個を検出したにとどまる。礎石は花崗岩製で、直径0.6mの低い円形造り出しを有し、創建時のものと考えられる。基壇化粧は再建時及び近世に抜き取られ、全く遺存していない。しかし、雨落溝南側を画する石列 S X 404に凝灰岩切石を転用した所が 3 か所あり、この他にも上層で検出した土坑から凝灰岩片が投棄された状態でいくつか見つかっているため、当初は凝灰岩切石を用いた基壇と考えられる。これらの凝灰岩片の中には厚さ14cmの羽目石、基壇隅に用いた地覆石と思われるものがある。なお、階段の痕跡は調査区内では見いだせなかった。雨落溝 S D 405は、その南側を石列 S X 404で画し、拳大の礫を厚さ0.2m程敷きつめている。北側は基壇化粧を抜き取る際に壊されているが、最も遺存状態の良い所では幅約1.3mを測る。石列 S X 404はひと抱え程から人頭大の玉石を主として用い、北側を見切りとして揃え、抜き取られた部分を含め全長17.5m分を検出した。S D 405と S X 404は一部に凝灰岩切石を転用していることから創建当初のものとは考えられず、雨落溝下層から出土した奈良時代前半の土器から考えると、奈良時代以降に付設されたもので、当初は特に雨落溝を設けなかったと推定できる。雨落溝の南側には人頭大の玉石を敷く石敷 S X 403が幅0.6mにわたって部分的に残る。しかし、その上面は必ずしも平面をなさない点が注目される。S X 403の南側には北側を見切りとする玉石を一列並べ、その南側に拳大の礫を敷く石敷 S X 401があり、奈良時代以降の旧境内面を形成していたと考えられるが、後世に攪乱を受けて全域には遺存していない。さらに S X 401・403の全域を覆うバラス敷 S X 426が設けられ、境内面のかさ上げが行なわれる。その年代は出土した土器から10世紀前半のことと考えられる。S X 426上に堆積する暗茶褐色土層からは、7世紀前半の軒丸瓦や丸・平瓦の大形破片がまとまって出土しており、S B 400の焼失ないしは倒壊に伴う堆積と考えられた。

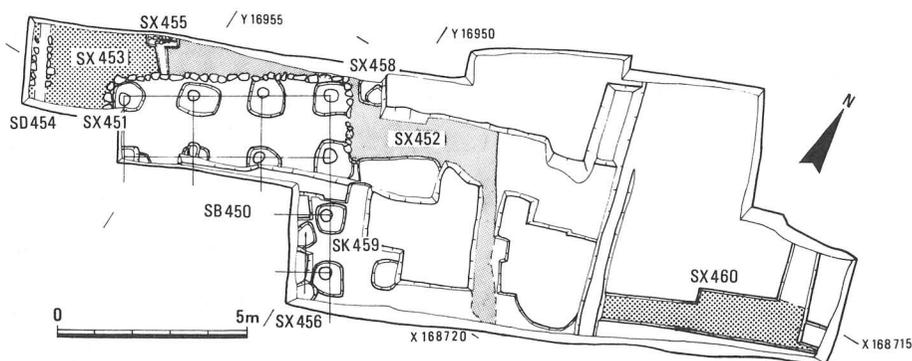
第28図 豊浦寺第3次調査下層遺構配置図（1：200）

S B 450は、桁行3間（4.68m）以上、梁行3間（5.49m）の高床式の南北棟建物と考えられる。柱はすべて抜き取られているが、柱痕跡下半が明瞭に残っており、柱の直径は約30cmに復原できる。柱間寸法は若干のばらつきがあり、柱筋も不揃いであるが、現状では桁行1.56m等間、梁行1.83m等間に割りつけられる。建物方位は北で西へ30°前後振れている。

S B 450の造営から廃絶に至る経過は次のように復原できる。まず、古墳時代（5～6世紀）の土器を含む黒色土層上面に一部薄い整地土を置く。柱掘形はこの上から掘り込み、一辺が0.8～1.1m程の不整形を呈する。この掘形に柱をたてるが、一部の柱穴では柱のまわりに礫をつめて根固めとしていることが確認できた。柱をたてた後、厚さ0.1m程の盛土を置き整地するが、この段階で北側柱筋から約1.4mの位置に拳大の玉石をならべる石敷S X 455を設ける。S X 455の位置は、S B 450の妻側の軒の出を示すものと考えられる。この上に西側の丘陵からの流入土（暗褐色土）が堆積し、S X 455は比較的短

期間のうちに埋没したらしい。その段階で再び盛土して建物の内外を整地し、それぞれの柱筋から0.3～0.4m外側に人頭大の玉石をならべた石列 S X 451 をめぐらし、西半は人頭大の玉石を用いる石敷 S X 453、東半はバラス敷 S X 452 を建物周囲に敷きつめる。西側柱筋から2.1mの所に雨落溝と思われる幅 0.25m の石組溝 S D 454 があり、軒の出を示していると考えられる。東側のバラス敷 S X 452 は S X 451 から約 4 m 幅で建物を取りまいていることを確認しているが、北側への範囲は調査区外にあるため不明である。この段階で建物の床下部分にも低い基壇状をなす盛土が行なわれ、この上に拳大の玉石を敷く石敷 S X 449 が設けられる。建物周囲の石敷上には再び流入土が堆積したため、S X 453 の玉石を一部抜き取り、盛土してかさ上げし、バラス敷を全体に重ねている。廃絶にあたっては、床下の石敷 S X 449 を壊して柱抜取穴を掘る。抜取穴は上部のみ漏斗状に掘り、下半には及ばない特徴がある。なお、数回の盛土を経た最終段階での柱の埋め込みの深さは約0.6mである。廃絶後の状況は、西側丘陵からの自然堆積層が西に厚く、東へいくに従い薄く調査区全域を覆ったものと考えられる。この土層中には瓦片を一点も含まず、6世紀末から7世紀初頭にかけての飛鳥 I 段階に属する土師器・須恵器の小片が少量出土しており、S B 450 の存続年代の下限を示すものとして注目される。

S B 450 の東側には、拳大から人頭大の玉石を敷く S X 460 がある。調査は上層遺構を損なわないように行ない、また各時期の土坑などによって寸断されているので、必ずしも全貌を把握できなかったが、S B 450 東側のバラス敷 S X 452 の東に少なくとも 6 m 幅で存在したことが窺われる。S X 452 の東側には数 m 石敷を欠く部分があったと見られ、S X 460 とは直接つながらないようであるが、この部分は特に攪乱が著しく施行順序の前後などは明らかにできなかった。

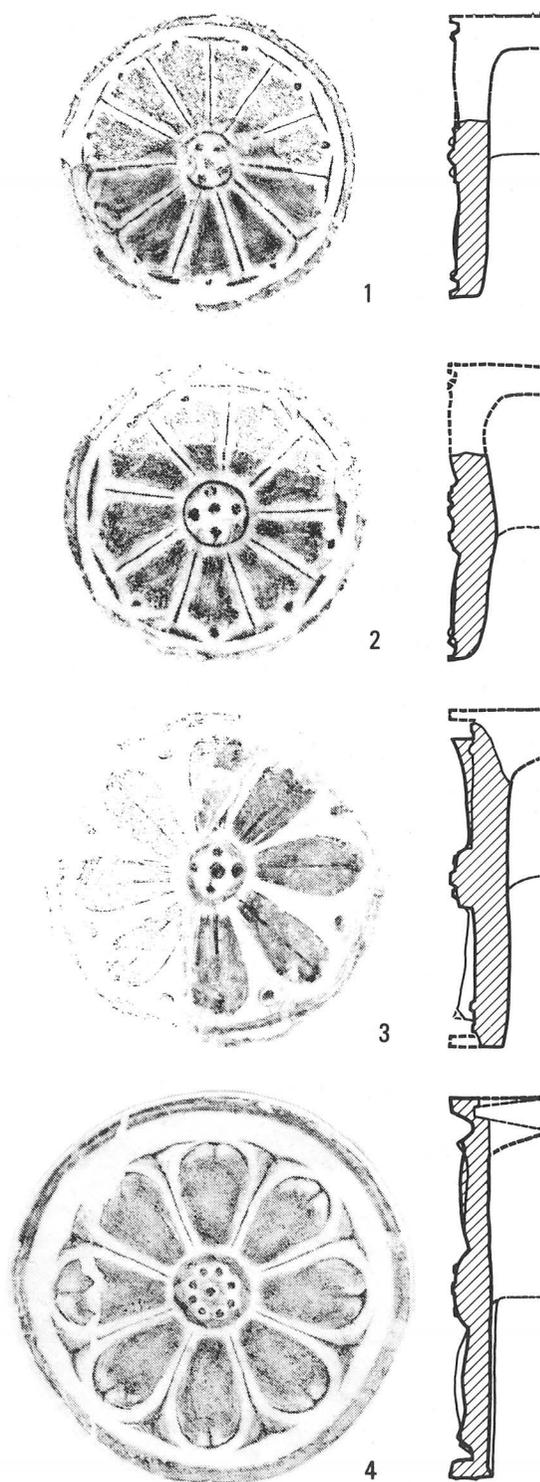
第29図 出土軒丸瓦（1：4）

り込む単弁軒丸瓦で、A種が1点あり、飛鳥寺I型式と同範と思われる。II型式は弁端に点珠を置く単弁軒丸瓦で、A・B・C3種がある。A(1)は、中房に1+5の蓮子を配す単弁11弁軒丸瓦で、飛鳥寺III型式と同範である。B(2)は、中房に1+4の蓮子を配する単弁9弁軒丸瓦で、飛鳥寺VIII型式と同範である。Cは中房に1+5の蓮子を配す単弁11弁軒丸瓦で、飛鳥寺VI型式と同範と思われる。III型式は弁端の反転をあらわすもので、A・B・C3種がある。A(4)は半球形にふくらむ中房に1+8の蓮子を配す単弁8弁軒丸瓦で、完形に近い例が多い。Bは、単弁8弁に復原できるが、中房を欠く。Cは小片が一点出土しただけであるが、奥山久米寺出土例と同範と思われ、半球形の中房に1+8の蓮子を配する単弁16弁軒丸瓦に復原できる。IV型式は高句麗系と称される単弁8弁軒丸瓦で、弁中央縦に凸線や稜をあらわし、弁間に点珠あるいは楔形の間弁を配する。A・B・

C・D・E・F6種7点が出土した。いずれも小片であるが、ほとんどが平吉遺跡出土例と同範であり、AはIa型式と、BはId型式、CはIIIa型式、D(3)はIIb型式、EはIIIc型式と同範と思われる。なおFは類例を欠く。V型式は山田寺式の軒丸瓦でA種のみが出土した。これは1957年の調査でも出土している。VI型式は複弁の軒丸瓦で、小片であるため、種別を明らかにしがたいが、そのうち1点は中房に1+8+12の蓮子を配する複弁8弁軒丸瓦で、

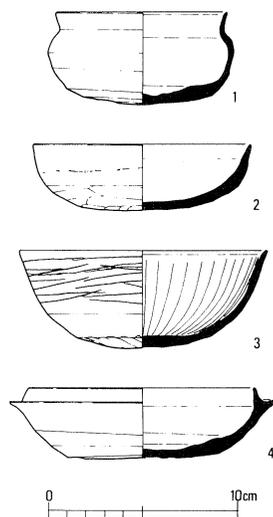
第30図 出土土器(1:4)

7世紀の土器としては、下層の掘立柱建物S B 450廃絶後に堆積した黒褐色土層中から少量ではあるが飛鳥Ⅰ段階の土師器・須恵器が出土しており、それ以降の土器を含まない点が注目される。この他に、飛鳥Ⅰ段階の土器としては基盤の黒色土層上面から出土した須恵器杯の身(4)、S B 450との関係は明らかではないが、S B 400造営前の小柱穴から出土した土師器杯(2)と須恵器短頸壺(1)、S B 450廃絶後の堆積層上面から掘られ、S B 400に伴う整地層によって覆われるS K 459から出土した土師器杯(3)がある。

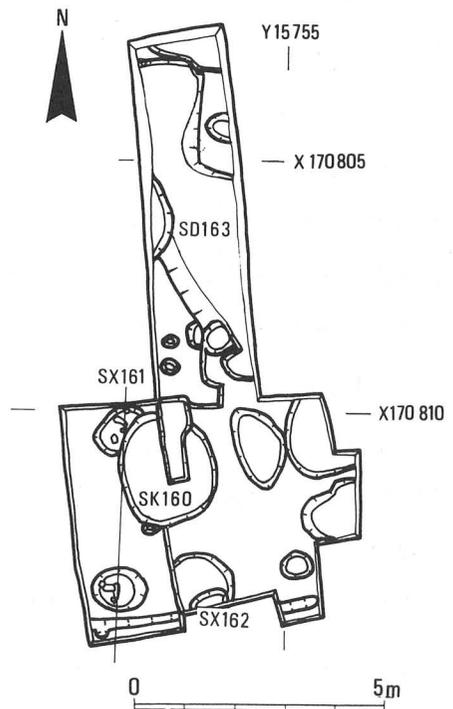
第32図 坂田寺第5次調査遺構配置図 (1:150)

土坑 S K 160 は南北長 2.1m, 東西長 1.9m の不整円形を呈する深さ 0.3m の浅い皿状の土坑である。北側の一部は現代の破壊を受けている。土坑内からは銅銭 291 枚をはじめとする遺物が多数出土した。出土遺物の内容, 出土状況などから, 鎮壇具と考えられる。遺物は土坑の底部近くより出土し, 絹布に包まれたり, 紐で一括りにされた状況を呈するものも存在しており, 土坑内に投げ入れられたのではなく, 一まとまりごとで置かれた状況を示している(第 33 図)。第 3 次調査の際発見された鎮壇具と比べると, 埋納の掘形の有無, 遺物の量, 遺物の種類などの相違がある。

S K 160 の周辺では柱穴 S X 161, S X 162 が検出されている。S X 161 は掘形内に石が存在する。石は大きさ・形状ともに不揃いで, 北側柱穴で 6 個, 南側柱穴で 7 個みつまっている。根石もしくは栗石のようにしっかりと据えられたものではなく, 底面より浮いた状態で散在している。平面形はともに楕円形を呈している。北側柱穴は東部分を S K 160 に壊されている。長辺 1m, 短辺推定 0.8m で深さは 0.3m であ

る。南側柱穴は長辺1 m, 短辺0.85 mで深さは0.2 mである。S X 161の柱間寸法は3.3mであり, 第3次調査S B 150の身舎柱間寸法, 底の出の寸法と異なる。S X 161の方向はほぼ南北方向となり, S B 150の主軸方向(北で西にほぼ15°傾むく)と異なっている。

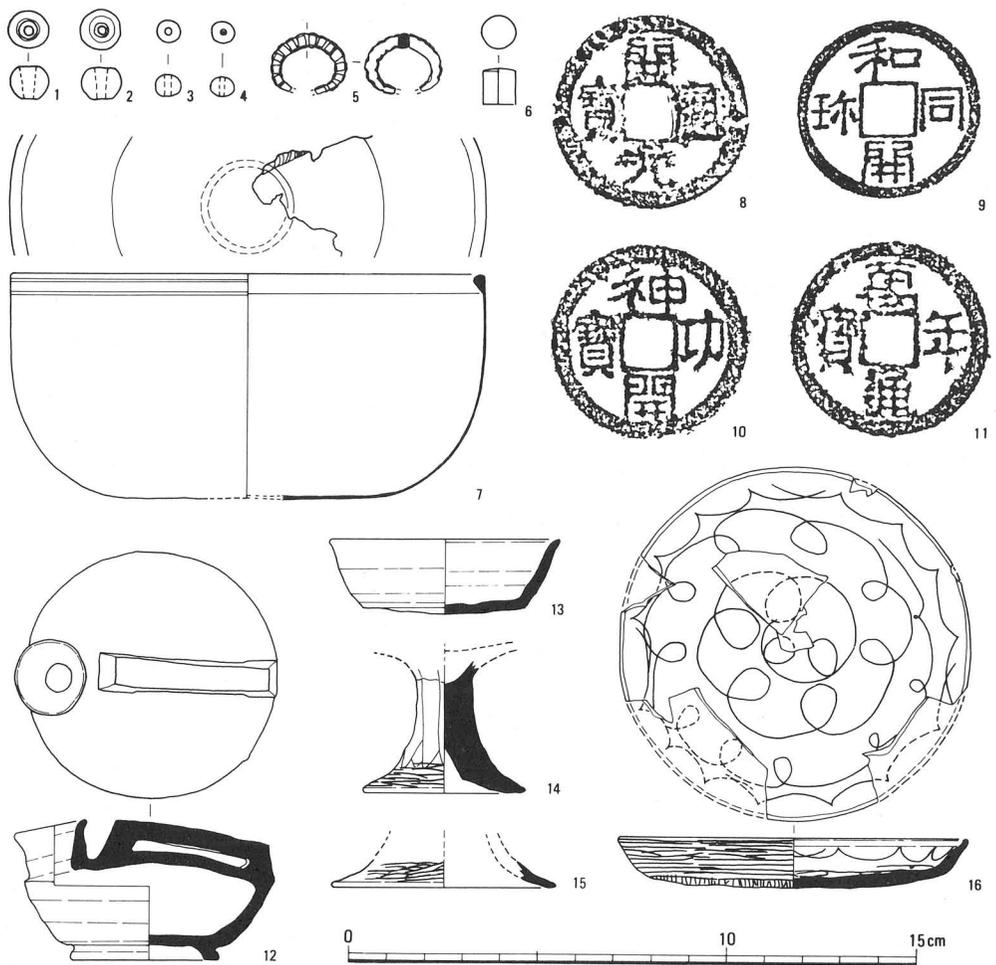
第34図 土坑S K 160出土遺物（8～11；1：1，その他は1：2）

佐波理鉢(7)は大きい平底をもち, 口縁上半部がほぼまっすぐに立ちあがる。口縁端部内面は断面三角形に肥厚する。口縁端部外面には2本で一對をな

す毛彫沈線が2条めぐり。底部内面にも2条の毛彫圈線があり、一部毛彫文様が認められる。平瓶（12）、杯（13）、皿（16）、高杯（14・15）はいずれも小型品である。平瓶は灰釉陶器で、猿投窯の製品である。土師器皿は内面に連弧と螺旋暗文がめぐり、外面は密なヘラミガキを施す。玉類はガラス丸玉（1・2）の他、琥珀玉があり、琥珀玉には大玉と小玉（3・4）がある。銅銭は総数291点あるが、種類が判別できたものは107点である。唐銭の「開元通寶」が1点含まれるほかは第3次調査出土と同様、「和同開珎」「萬年通寶」「神功開寶」の3種がある。容器以外の金属製品のうち、筒形金具（6）は4点あり、軸端金具かと思われる。C字形の金具は全面に鍍金されている。両先端を

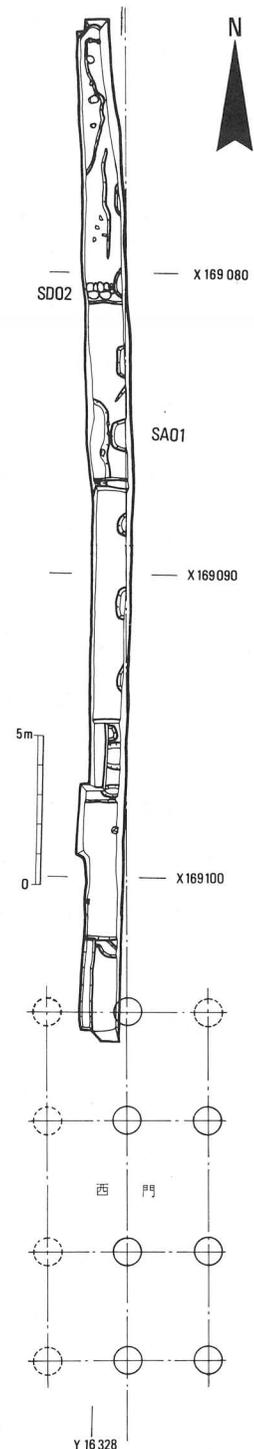
第35図 飛鳥寺1985—2次調査遺構配置図 (1:250)

南北方向の掘立柱塀S A01は調査区中央で6間分，総長約16mを検出した。柱間寸法は2.66m等間となり，この寸法はすでに検出されている飛鳥寺北面の一本柱塀の柱間寸法と一致する（概報8）。柱掘形の大半は道路直下になるため，規模のわかるものはないが，一辺は0.9～1mと推定され，深さは0.9～1mとなる。柱掘形は版築状に埋め戻され，埋土からは少量の瓦が出土した。この南北塀の心と飛鳥寺西門を3間×2間の門とした場合の門の中軸線とはほぼ一致する。柱掘形の規模や位置また，調査区内に築地の築土が全く認められないことを考慮すると，西面の外郭施設は従来推定されていたように築地ではなく，むしろ一本柱塀であったと考えられる。そうした場合，S A01の南端柱穴から，西門北端の礎石抜き位置までは約11.2mあり，塀の柱間寸法を2.66mとすると，その間に少なくとも3つの柱穴が必要となるが，その位置が道

東西石組溝 S D02は調査区北寄りにある。玉石が使用され、一段に並べた南側石 2 石と底石 4 石（東西0.7m）を検出した。北側石は抜取られているが、その痕跡から規模を復原すると内法幅約0.3m、現在の深さは0.2m前後である。遺構面が削平されているために本来の側石の高さは不明であるが、少なくとも 2 段以上あったものと推定される。石組溝 S D02は南北塀 S A01の柱掘形によって壊されており、南北塀に先行するものであるが、その時期や性格については明らかでない。
