Ⅲ 飛鳥地域の調査

1 山田道第2・3次調査

2 石神遺跡第9次調査

3 坂田寺第6次調査

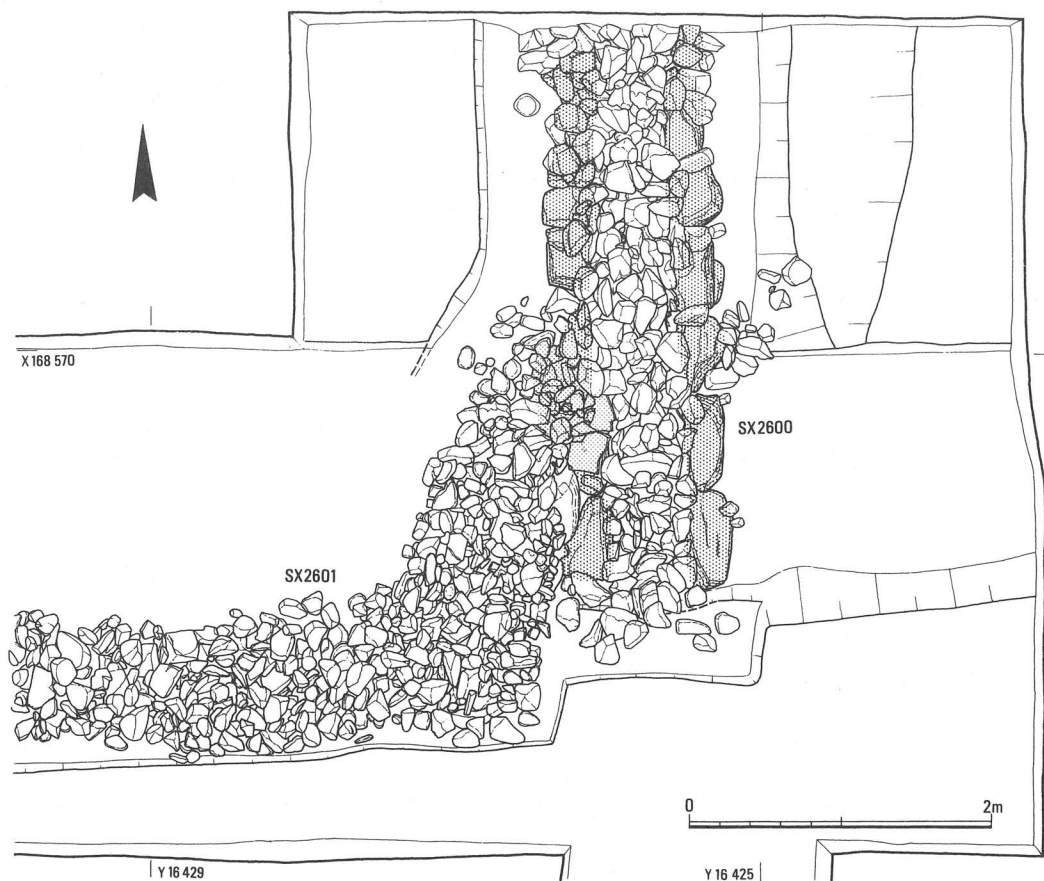
山田道第2次調査東区 暗渠SX2600・SX2601実測図(1:50)

東西方向の石詰め暗渠SX2601は幅0.8~1m、東でわずかに北に振れる。石は、拳大から一抱えもある大きさまであって一定しない。石の積み方はかなり粗雑である。底石や側石はなく、一定の幅に石を積み上げただけで、石に隙間を作ることによって水の通り道としたようである。検出した東西方向の長さは約80mである。東では南北方向の石組石詰め暗渠SX2600に接続し、西では南北暗渠SX2622につながる。SX2600は、長さ0.4~0.6mほどの大型の石をたてて側石とし、溝の中に人頭大の石を詰める。幅約0.5m、深さ0.7m、北でわずかに

西に振れる。南北約4m分を検出した。南端では小口に側石を立てていない。石の上面には粘土を厚さ10~15cm、幅約1.6mほどかぶせて密封するが、SX2601との接続部分ではこの粘土を剥し、SX2600の西側石に榛原石の大型板石をかぶせている。SX2622は北へゆくほど幅を増している。2条の南北方向暗渠SX2600と2622は、傾斜変換線に作られたSX2601が受けた水を北へ排水するものであろう。

整地土下には3条の石詰め暗渠がある。3条とも浅い据え付けの溝を掘った中に作られ、整地土で埋め立てられているので、整地作業と一連の工程によるものである。

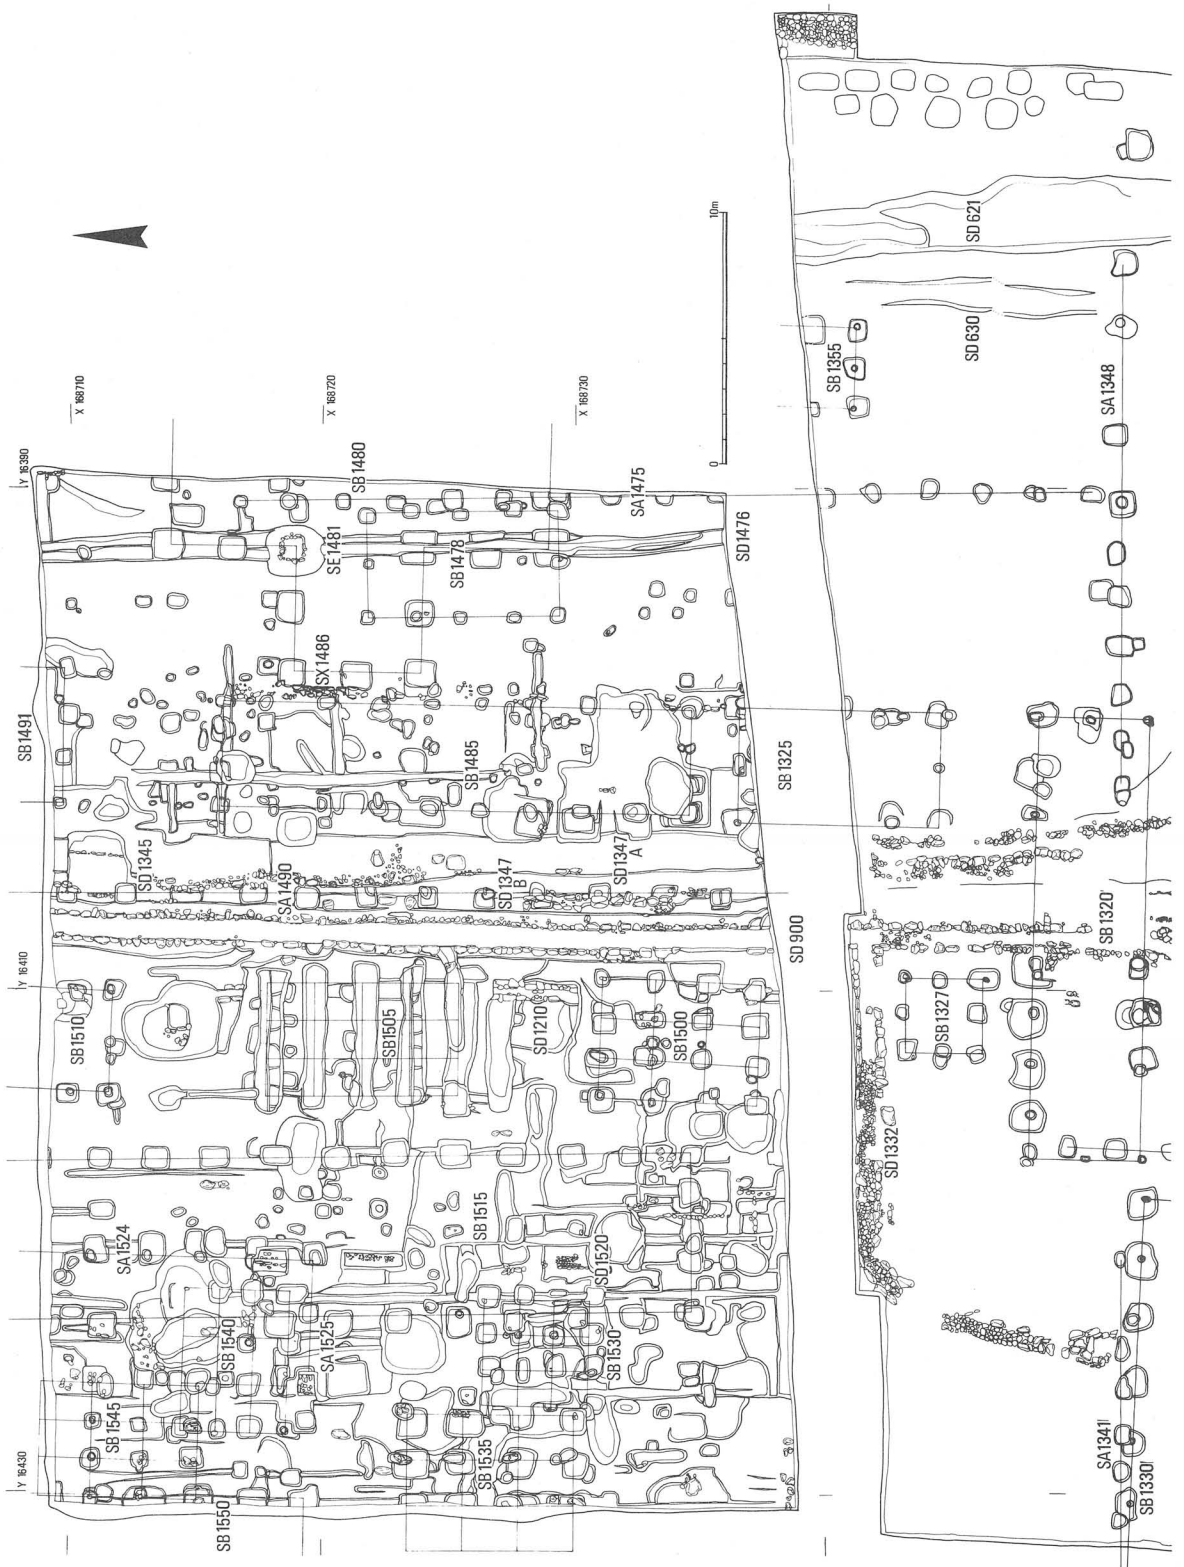
石神遺跡第9次調査遺構配置図

(A-1期) 石組溝SD1210・1345、掘立柱建物SB1550、掘立柱塀SA1524・1525がある。調査区中央を走る南北石組溝SD1210は、第7次調査で初めて検出したものである。最下段の側石しか残っていないが、40cm大の石をつかう。内法幅20cmで、砂がいっぱいに堆積していた。北にさらにのびる。南北石組溝SD1345は第8次調査で検出したもので、後述のA-2期の南北石組溝SD900のすぐ東にある。調査区北端近くで、2.5m分を確認した。内法幅1.5mで、側石は東

(A-2期) 石組溝SD900・1520、掘立柱建物SB1485・1325・1530・1540がある。井戸SE800から発する南北石組溝SD900は調査区のさらに北へのびており、総延長は120mをこえる。溝掘形の幅約2m、石組の内法幅65～85cmで、側石はほとんど最下段しか残っていない。50～60cm大の石を横長におき、下端のすき間に小石をつめる。底石はない。石組内には砂質土が堆積していた。内法幅はこれまで50～60cm前後であるが、今回はやや広くなっており、北で東にやや振れてきている。この溝は暗渠と考えてきているが、第8次調査の東西棟建物SB1320の北側から開渠となっていた可能性がある。SD900の東側約4.5mに南北棟建物SB1485とSB1325とが東側柱筋を揃えて南北に並ぶ。SB1485は桁行9間・梁行3間で、柱間寸法は桁行2～2.1m・梁行1.4mである。東側柱から約60cm東の位置に、東側に面を揃えた南北石列SX1486がごく一部であるが残っており、この建物の基壇縁石と考えられる。内側にもう1石を並べている。建物基壇には黄褐色山土が入っているが、柱をたてた後に基壇土を入れているため、上面では柱掘形はみえず、柱抜取穴が不整円形に見えるだけである。柱掘形は一辺1.2m前後の大きさで、深さ約80cmだが、梁行の中の間柱は一辺70cm前後と小さく、深さも他の柱より20～30cm浅い。SB1325は第8次調査で南北柱列を2間分検出していたが、今回、北側柱列を検出した結果、桁行4間・梁行2間の南北棟建物となった。柱間寸法は桁行2m・梁行2.3mとなる。柱掘形はSB1485と同様、側柱列は大きいですが、妻柱は小さい。この建物部分にも基壇土の黄褐色山土がのっており、SB1485と一連の作業工程がうかがえる。両者の間隔は

2 mしかなく、極めて近接した状況である。この2棟の南北棟は第8次調査区の東西棟建物SB1320と東側柱列を揃え、逆L字状に並ぶ。方位は北でやや東に振れる。石組溝SD900の西約13.5mには、建物SB1530とSB1540とが東側柱列をほぼ揃え、約7.5mの間隔をもって南北に並ぶ。両者とも東西3間・南北3間の総柱建物である。SB1530は柱間寸法が1.4m等間で正方形である。SB1540は東西1.9m・南北1.4mの東西棟建物である。柱掘形は両者とも一辺90cm前後で、各々1本ずつ柱根が残る。南北石組溝SD1520は内法幅約30cmで、20cm大の側石が1段残る。底に5～10cm大の礫をしく。SB1530・SB1540の東側柱列から約1.5mで、両建物の雨落溝と考えられる。

(A-3期) 南北石組溝SD900は存続するが、他の建物はすべてこわされる。掘立柱建物SB1480・1500・1510・1535・1545がある。石組溝SD900の東区画には特異な平面形態のSB1480が建つ。西側部分のみで東側は調査区外となるため、全体の規模・形状は明らかではないが、現状では、2間×2間の空間が四方に突出した十字形の建物の可能性がある。建物内部には柱がない。柱間は2.5m等間で、建物の南北長は15mである。柱掘形は一辺1～1.5mと大きく、西側柱列の掘形にはA-2期SB1485の基壇縁石に使われていたとみられる礫が入る。柱掘形の深さは約80cmであるが、西側柱列の妻柱は約35cmと浅い。また、この時期に特徴的な黄色粘土をつめ込んだ柱抜取穴はみられない。建物方位が北で東にやや振れる。石組溝の西方には総柱建物を中心とした建物群がある。SD900の西約1.5mにSB1500とSB1510が西側柱列をほぼ揃え、約20mの間隔で並ぶ。SB1500は3間×3間の総柱建物で、柱間寸法は東西1.6m・南北2.1mである。柱抜取穴に黄色粘土が入るものがある。方位が北で東に振れる。SB1510は梁行2間の南北棟建物と思われる。桁行は1間分のみの検出で調査区外へのびる。柱間寸法は桁行1.5m・梁行2mである。これらの建物の西11.5～12.5mにはA-2期の総柱建物をこわし、やや北西にずらして総柱建物SB1535・1545をつくる。両者の間隔は約8.5mで南北に並ぶ。SB1535は南北3間、東西は2間分検出したが、調査区外に1間のびて3間になるとと思われる。柱間寸法は東西1.8m・南北2.2m、柱掘形は一辺1～1.5mと大きく、北側からの柱抜取穴

〈B期〉 A期の遺構がすべてこわされ、新たに整地して前代とは全く遺構の配置が異なる時期である。調査区西側に掘立柱建物SB1515・1505、その東に南北塀SA1490、調査区東端に南北塀SA1475がある。SB1515は桁行12間以上・梁行3間の長大な南北棟建物である。柱間寸法は桁行2.3～2.4m・梁行2.1m、南北長は28.2m(12間分)以上になる。柱掘形は一辺1～1.2mである。北で西にやや振れる方位をもつ。この建物の東約2mには布掘りの柱掘形をもつSB1505がある。桁行4間・梁行3間の総柱建物である。布掘りは幅約1m、長さ5.7mの東西方向の溝状で、全体を一段掘り下げた後、柱位置だけさらに約50cm深く掘る。柱間寸法は東西1.5m・南北1.9mで、北側柱・南側柱列はSB1515の柱位置とほぼ揃う。SB1505の東約3m、A期の石組溝SD900のすぐ東には南北塀SA1490がある。調査区内11間分検出。柱間寸法は2.3～2.4m。柱掘形は一辺約0.9mで、黄色粘質土が多く入り、東からの柱抜取穴がある。柱位置はSB1515の柱間のほぼ中央になる。調査区東端にある南北塀SA1475は10間分検出した。柱間寸法は2.1m。北で西にやや振れる。SA1490との間約15.5mは遺構なし。

〈D期〉 掘立柱建物SB1478・1491、井戸SE1481がある。SB1478は桁行4間・梁行2間の南北棟建物である。柱間寸法は桁行1.9m・梁行2.1m、柱掘形は一辺40～70cmである。方位が北で西にやや振れる。SB1491は南側柱3間を検出した。柱間寸法は1.8m。南北溝SD1476と重複し、これより新しい井戸SE1481は、
