Ⅲ、飛鳥地域の調査

1、石神遺跡第10次調査

2、坂田寺第7次調査

4、飛鳥池遺跡の調査（飛鳥寺1991-1次調査）

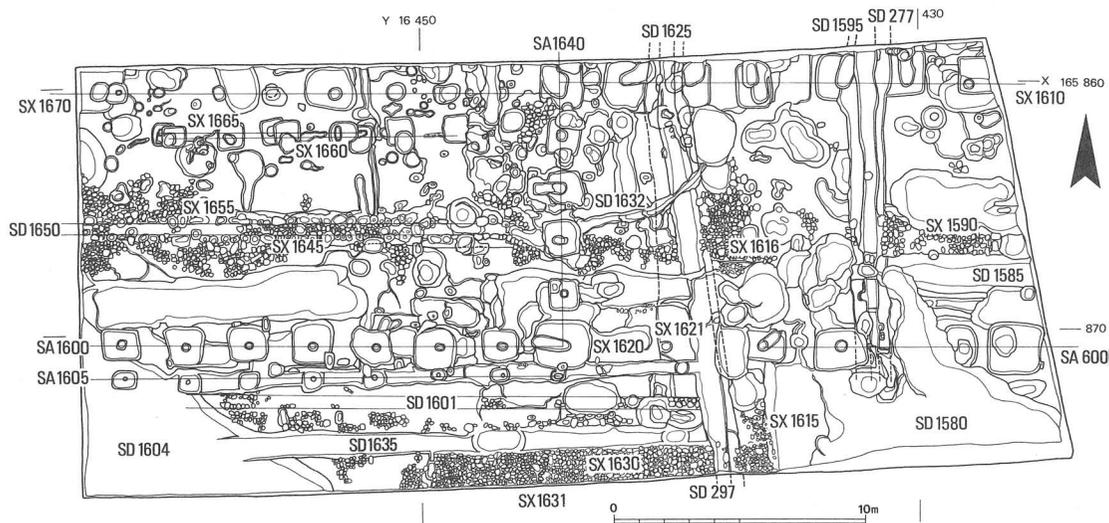
石神遺跡跡第10次調査遺構実測図 (1 : 300)

基壇をもつ掘立柱の1本柱塀で、第3次調査区内で約45m分を検出し、さらに東西に延びると推定されていた。今回は、調査区の東側でその西延長部とみられる一辺が2m前後、深さ約1.2mの柱掘方を4箇所検出した。ただし、柱間寸法は東から約1.7m、5m、3.1mとばらつきが大きい。このうち5mの箇所は、その間に存在した柱穴が後世の自然流路SD1580によって失われたとみられるが、その他の柱位置も、第3次調査区で知られた柱間寸法2.54m等間での割りつけ位置には合致しない。したがって、なんらかの理由により、両調査区の間で柱間寸法が乱れていると考えられる。ただ造宮方位は正確に揃い、柱の径もほぼ同規模なので、ここでは一連の塀とみなしておく。

東西塀SA1600 このSA600の西端の柱穴から西へ約7.5mの間に柱穴はなく、後述する通路SX1620として機能していたと推定されるが、その西側でSA600と方位を揃え、柱間寸法も同じ2.54m等間である東西塀SA1600を7間分検出した。SA1600の東端の柱掘方は東西が2.4m、南北が2m、深さ約1.5mと他の掘方よりひとまわり大きく、柱も径36cmほどあり、SA600とほぼ規模が等しい。しかし、他の掘方は一辺がほぼ1.5m大で深さ1.5~2mとやや小さく、柱も径21~24cmと細い。柱掘方は地山面から掘り込み、柱を据えた後に黄褐色の山土で低い基壇を築くために、基壇土を取り除かないとみえない。基壇端は第3次調査によれ

ば玉石で化粧したと考えられており、その南に基壇端と一体になった石組の東西溝SD1601があり、基壇の出は柱心から約2mとなる。SA1600の東端の柱は西側に抜き取られ、抜き取り穴には赤く焼けた壁土と上塗の白土が充満していたので、この塀は柱を芯に壁小舞を組み、壁土を塗った塀であることと、焼失したことが知られた。また、東から3番目の柱痕跡は上半部が空洞化しており、底近くに焼土と炭化物がみられたので、柱は基壇面近くで切断したと思われる。東から2・4～7番目の柱痕跡も、空洞こそ認められないが同様に切断したものとみられる。なお、東から8番目の柱には小さな柱抜き取り穴があり、柱痕跡の上半部には焼土が充満していたので、柱をほぼ垂直に抜いたと考えられる。

このように、SA600とSA1600は掘方の大きさや柱の径がわずかに異なるものの、一連の計画にもとづき造営された大垣とみられる。しかし、約7.5mの間に柱穴はなく、この間は水落遺跡と石神遺跡を結ぶ通路SX1620として利用されたと考えられる。したがって、今回検出したA期の遺構は、

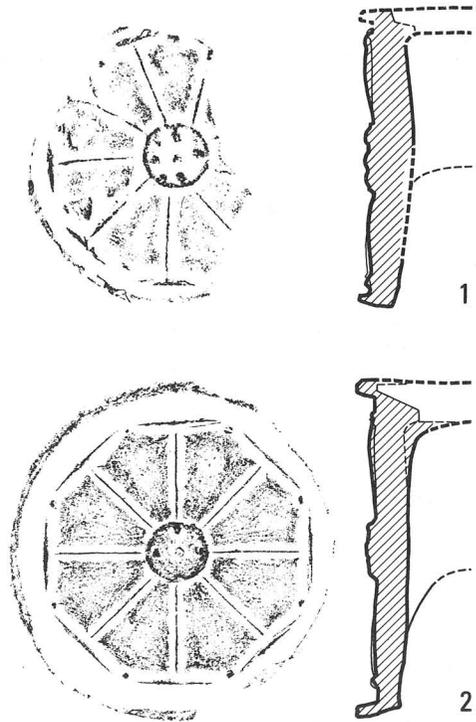
出土軒丸瓦（1：4）

瓦 瓦は主として自然流路SD1580と含炭褐色土から出土した。丸・平瓦は整理箱にして3箱ほどあり、大部分が飛鳥寺所用の瓦と思われる。軒丸瓦は、いわゆる角端点珠と総称される単弁軒丸瓦が2種出土した。1は単弁9弁の軒丸瓦

で、中房に1+4の蓮子を配した箆が飛鳥寺（Ⅷ型式）と豊浦寺（ⅡB型式）に使用され、これに2箇の蓮子を彫り加えて蓮子を1+6とした箆が若草伽藍（3Bb型式）に使用されたことが知られている。今回出土した例は、彫り加えがおこなわれた箆によって作られているが、若草伽藍出土例より箆の中房部分の傷みが明らかに少なく、肉眼による観察ではあるが胎土にも違いがある。従来は、若草伽藍の創建時に彫り加えが行なわれたと考えられてきたが再検討の必要があり、わずか1点ではあるが飛鳥地域からの初の出土例として注目される。2は、単弁8弁の軒丸瓦で中房に1+4の蓮子を配する。文様構成がよく似たいくつかの型式が、石神遺跡のこれまでの調査や奥山廃寺（奥山久米寺）で出土しているが、同箆かどうか確認がむずかしい。2点出土している。

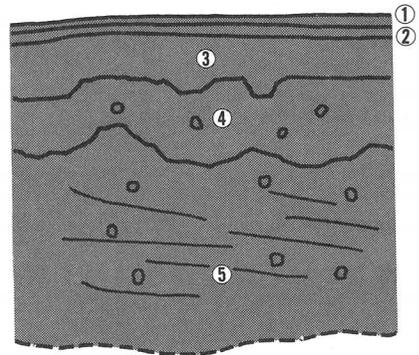
壁土断面模式図

壁土の断面は右図に示すような構造である。④と⑤は、下地を構成する層で、3~4mm大におよぶ礫を含む。礫には花崗岩礫を含む。石英と長石以外にパーミキュライト化した雲母（金色を呈する）が多量に存在する。この土は、花崗岩が風化したもので、鉄分に富み赤色を呈している。⑤には、植物質のスサと思われる形状の物質が多量に混合されていた形跡が認められるが、いずれも埋れ

ている間に腐って消失している。4にはスサの混入があまり認められない。④・⑤の層が硬化してから①～③の層が上塗されている。③の層は白色系、②の層はあずき色、①の層は白色系であるが、いずれも土の質は同じであり、石英を最も多量に含み、ついで長石で、雲母はほとんど含まない。粒径から判断すると、細粒砂で構成されている。X線回析で分析した結果、粘土鉱物は検出されなかった。これは、500～600C°程度の火を受けると粘土鉱物は結晶性を失うからである。坂田寺跡から出土した白土にはモンモリナイトなどの粘土鉱物が含まれていた。今回の試料の白土は、いずれにせよ火災によると思われる影響を受けているので、色調変化を起こしている。なお、①・②・③のいずれからも漆喰の成分(CaCO₃)は検出されなかった。

壁土 A期の柱抜取り穴から大量の焼けた壁土と上塗の白土が出土した。壁土の観察と分析結果を要約しておく。

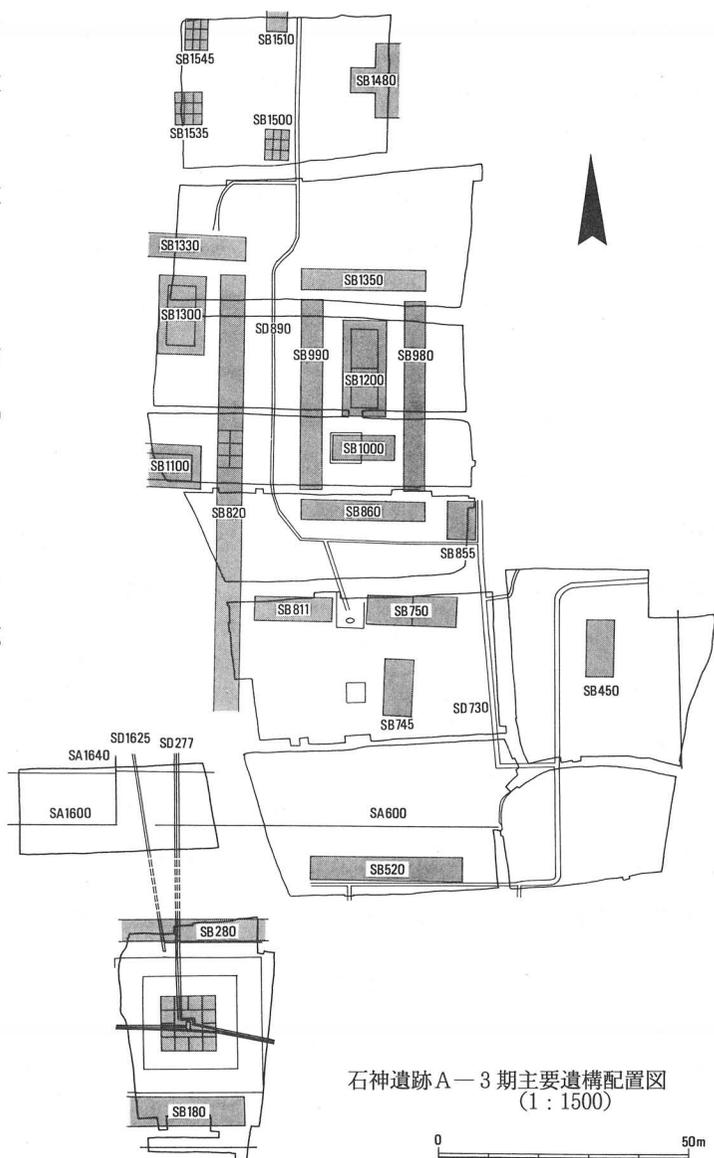
石神遺跡A—3期主要遺構配置図
(1 : 1500)

昨年までの調査で、石神遺跡の南北の規模は東西大垣SA600から北へ160m以上におよぶことが知られた。今回は石神遺跡と水落遺跡の両者が飛鳥川の東岸近くまでひろがり、東西の規模が140m以上になることが明らかとなった。A-3期の遺構は、この中に少なくとも5つほどのひろがりもつ空間としてまとめられる。

SA600の北には、約40mの南北規模をもつ石敷を中心とした空間がひろがる。北寄りには石敷を伴う井戸や数棟の建物が点在し、井戸から石組溝が北へ延びるほか、数本の屈曲する石組溝が縦横に走る。井戸から北へ延びる石組溝の東には、4棟の建物で囲まれた外周東西24.7m、南北49.4mの狭長な東区画の全貌が明らかになっている。一方、石組溝の西には、東を長廊状建物SB820、北を東西棟建物SB1330によって区画されたより広大な西区画の存在が解明されつつある。さらに、この東・西両区画の北には、前回の調査で明らかになったように、石組溝の東に特異な平面形をもつ建物を中心とした区画があり、西には総柱建物が数棟建ち並ぶ倉庫群が存在したようである。

このうち、東区画はきわめてコンパクトにまとめられた「院」とでも称すべき配置をもち、石神遺跡のなかでも重要な役割を果たした施設のひとつと推定される。一方、西区画では、2棟の四面廂建物SB1100・1300がその東北部で検出されており、東区画より大規模かつ中核的な施設であった可能性が高くなりつつある。今回検出した柱列SX1610・1670は、この西区画の北を画す建物SB1330に対応した南限の施設となる可能性も考えられよう。その場合、西区画の南北の規模は110m近くに及び、東西の規模は42m以上となる。

また、今回の調査では、石神遺跡と水落遺跡が、これまで考えられてきたように東西大垣SA600で隔てられた別の空間として機能していたのではなく、両者を結ぶ通路SX1620によって一体の空間として利用され、木樋や銅管を用いた水利用の施設が西区画の中心部に延びていることも確認された。来年度以降の調査で、西区画の建物配置と、水を利用した施設の機能が解明されることを大いに期待したい。

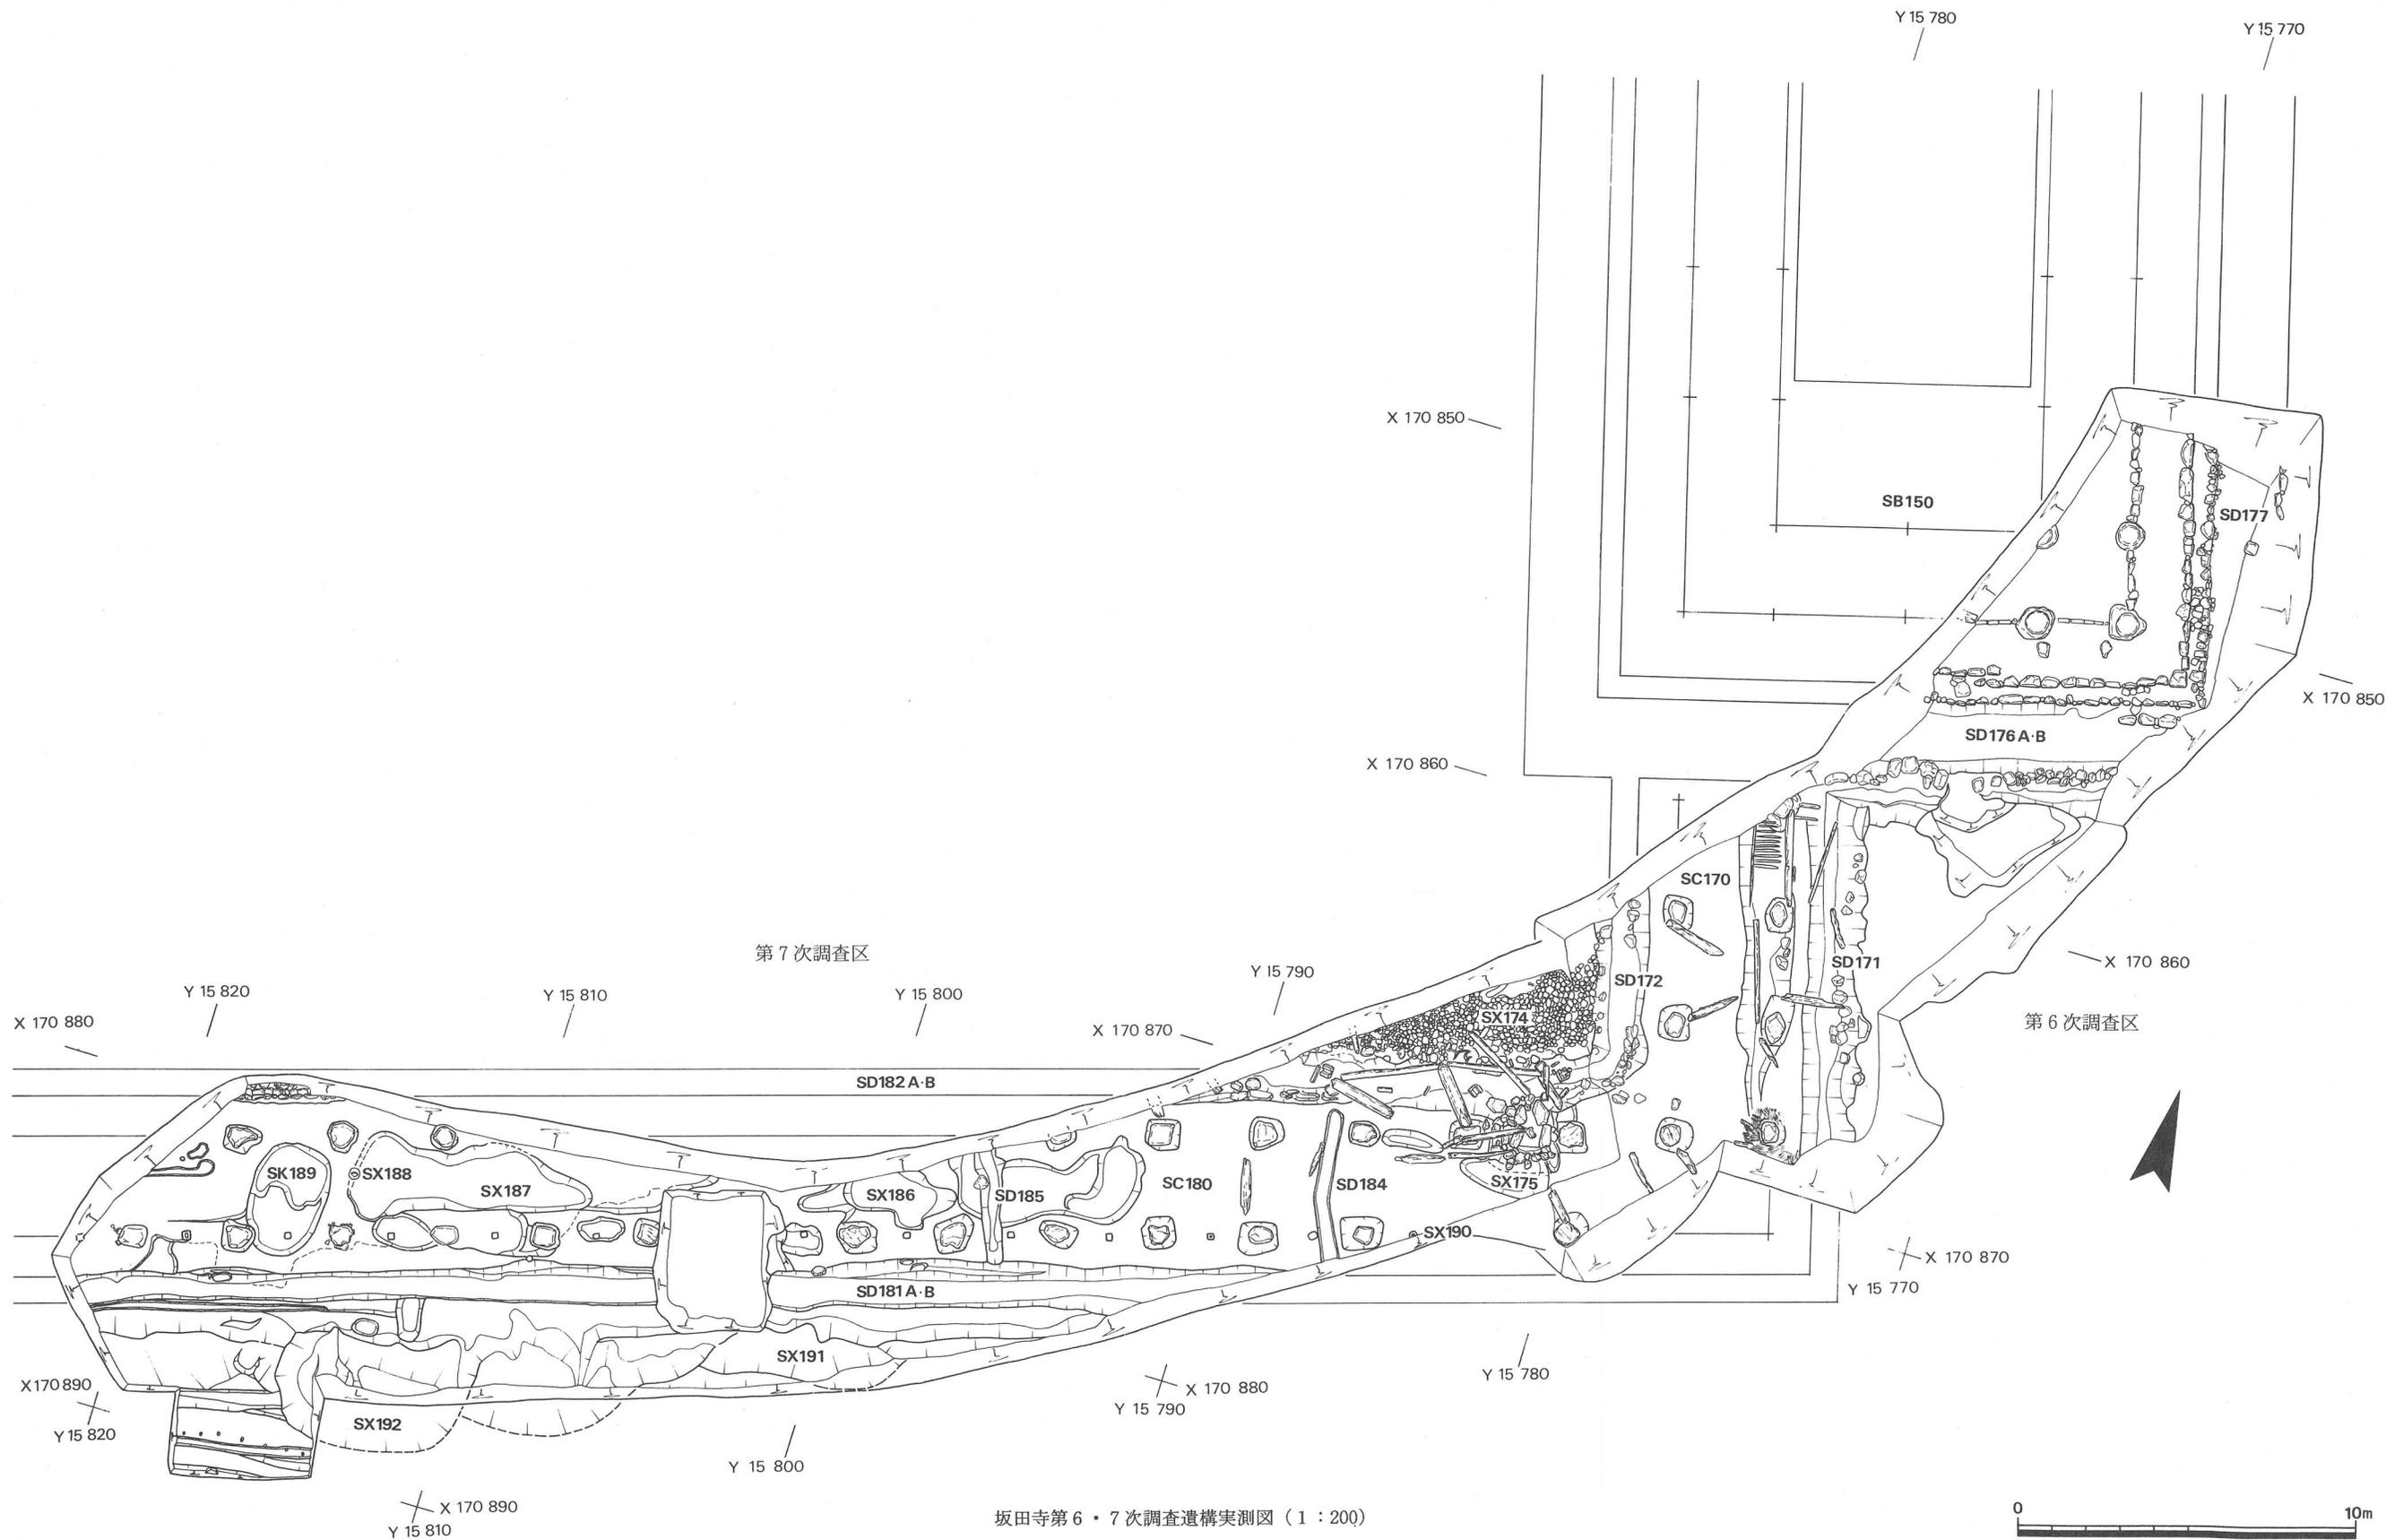
坂田寺第6・7次調査遺構実測図 (1:200)

南面廻廊SC180 廻廊は梁間1間の単廊で、柱間寸法は桁行・梁行ともに3.03m（10尺）に割り付けられる。今回新たに15間分を検出し、昨年検出分の2間を合わせて、東南隅の間を含めて17間以上の規模になる。

基壇の造成は、まず廻廊の外約4mの所で伽藍全体の造成にあたる切り土を行い、地山岩盤の平坦面を形成した後、さらに両側の雨落溝を削り込むことで成形する。その上面に一辺1.1m×0.9m、深さ0.2mの掘方を掘って礎石を据えつけ、さらに基壇土にあたる砂質土を薄く積んでいる。礎石は据え付け掘方の底の地山面に直接据えられ、礎石の側面に小石を詰める例がある以外は、根石等は用いていない。礎石は0.5m×0.8m大の花崗岩の自然石で、全体を確認した例では、高さ25cmである。礎石の上面の高さは西でやや低く、検出した東西端では約16cmの差がある。また、廻廊の内外では内側の礎石が僅かに低く

廻廊の南側柱列、すなわち壁と窓が設けられる柱列には、各礎石間の中央に角柱列SX190がある。柱は一辺20cm、深さ25cmの掘方を掘って据えられ、底に瓦片を敷く例がある。柱根の多くは腐朽していたが、東半で遺存した例では一辺12cm×7.5cmの断面長方形で、短辺を桁行方向に揃えている。角柱列は廻廊の外側の礎石列にのみ認められることから、足場穴と見ることは否定され、礎石列と重なって存在することから、礎石建ちの廻廊以前に基壇上に設けられた掘立柱塀か、あるいは礎石建ち廻廊の腰壁束と考えられる。しかし、前者の場合、柱が極めて細い点や正しく礎石間中央にある点から疑問があり、また、後者の場合には腰壁束が地覆材の上の構造であれば、基壇上で柱穴としては検出されない難点がある。廻廊基壇上の礎石間に柱穴を検出した例には山田寺があるが、ここでは柱掘方は大型で柱間寸法にばらつきがあり、坂田寺の場合とは幾分状況が異なっている。坂田寺のこの角柱列の具体的な機能については、柱断面の細いことから腰壁束の一種である可能性が高いとするのが妥当であろうが、今後類例を待って検討したい。

廻廊南雨落溝SD181 廻廊南雨落溝は、幅1.5～2.0m、深さ0.2～0.3mの規模に地山岩盤を削り込んで造られている。溝の南外方は幅約0.5mほどの平坦面をもっだけで急傾斜で丘陵にいたる。溝埋土は3層に分かれ、上層は瓦を多く含む茶褐色粘土、下層は南の丘陵側からの流入土である茶褐色砂質土で、ともに10世紀後半代の土器が少量含まれる。さらに溝底は幅0.8mで基壇と並行する厚さ3cm程の小さな段をなして下がっており（最下層）、その北端の位置は礎石心から1.2mにある。最下層は瓦・土器の細片を含む褐色粘土で突き固めた状態で上2層とは大きく異なっている。溝内には基壇側に数個の石塊があるほかには護岸の石材は遺存しない。しかし、この溝最下層の突き固めた粘土層の外側に浅い不整形なへこみがいくつか確認できることから、雨落溝は当初、この粘土層を溝底とし石で護岸していた（SD181-A）と考えられる。その後、雨落溝は基壇縁石と護岸の石の据え付け掘方を含めた形に掘り直して改修され（SD181-B）、10世紀後半代に埋没したとみられる。

廻廊北雨落溝SD182 廻廊北（内側）の雨落溝は調査区の東と西で検出したが、両者で様相が異なっている。東では第6次調査区での所見と同じく、建物部材を含む黒灰色有機物層の下で、幅1.6m、深さ0.3mの素掘溝が検出され、大型川原石が散在する溝内には灰色砂が厚く堆積し、また、溝底の両側には灰色砂の入り込んだ不整形な穴が確認された。西では礎石心から1.2mの位置に面を揃えた一かかえ大の川原石の列と、その外側で石列天端から14cm下に上面をそろえた人頭大の石敷を長さ2m分検出した。石敷は部分的に欠失する所と平瓦片に置き替えた所があるが、すべてを廻廊基壇上面から一連に続く暗灰色粘土が覆っている。これらは廻廊の基壇北縁石にあたる護岸の石と雨落溝底石であり、調査区東での状況は基壇縁と雨落溝の石組を抜き取った結果であって、灰色砂の入り込んだ不整形な穴は側石の抜き取り穴であると理解される。また、東での溝中に散在する川原石の中の一石は据えられたままであることが確認された。すなわち、当初は廻廊内側の雨落溝は幅0.8mの石組溝であり、縁石の位置が廻廊外側の雨落溝と同様に礎石心から1.2mの位置にあることから、当初の廻廊基壇幅は5.4mであると推定される。なお、調査区西では縁石と廻廊礎石の天端とは約5cmの差をもって礎石が高くなっている。

廻廊北雨落溝の内側は人頭大の川原石で舗装している（SX174）。舗装上面は遺存した北雨落溝の底石よりも約10cm高く、廻廊礎石上面よりは9cmほど低くなっている。川原石による舗装は部分的に抜き取られ、その部分を含めて平瓦片や小砂利を敷いた舗装が行われている。これは、底石が遺存した調査区西での北雨落溝の様子と同様で、瓦や小砂利による廻廊内部の改修が広く行われ

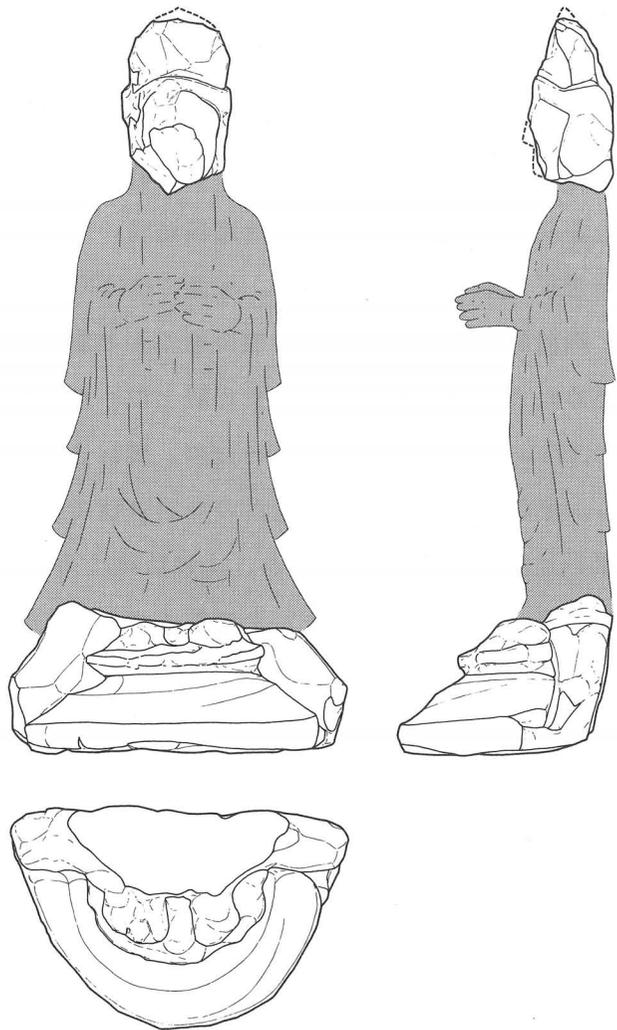
土製小仏像実測図(1:3)

その他の遺物 このほか、土製小仏像、金箔をおした漆製品の断片、ガラス製容器断片・玉などが土砂崩れ跡SX191や溝SD181-Bから出土した。土製小仏像は菩薩立像の断片で台座から足部の破片が2点、頭部の破片が1点あり、図（74頁）のように復元される。砂粒の多い茶褐色の粘土を素地とし、表面はナデ仕上げのままで、背面を篋で削っている。外表に漆や箔の痕跡は認められない。

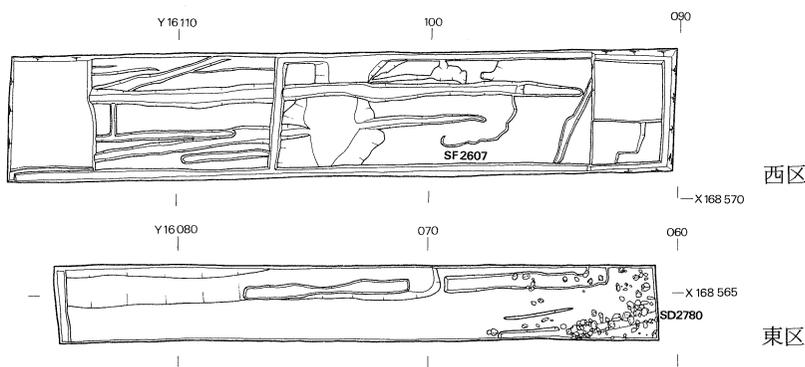
山田道第4次調査遺構実測図（1：300）

東区で検出した主な遺構は石組溝SD2780のみである。石組溝は東端で3m分検出した。長さ0.4m程度の石を0.4mの間隔で二列並べて溝としており、底石はない。深さは0.4mで、西端は石が抜き取られてその行き先は不明である。耕土直下にあるため時代の判定は難しいが石の組み方から見ると飛鳥時代の可能性がある。西区全体は遺構面が北へ向って傾斜し、そこに砂が堆積しており、発掘区中ほどから北側は流路があったと考えられる。

西区は全面が、厚さ0.1から0.2mの小礫の入った黒褐色粘土混じり黄褐色粘質土の平坦面となっており、「山田道」の路面の可能性がある。中世の東西溝及び南北の流路以外顕著な遺構はない。なお西区の北方40mの地点（昭和52年、『概報8』）で検出した南北溝SD130はこの調査区では検出されなかった。

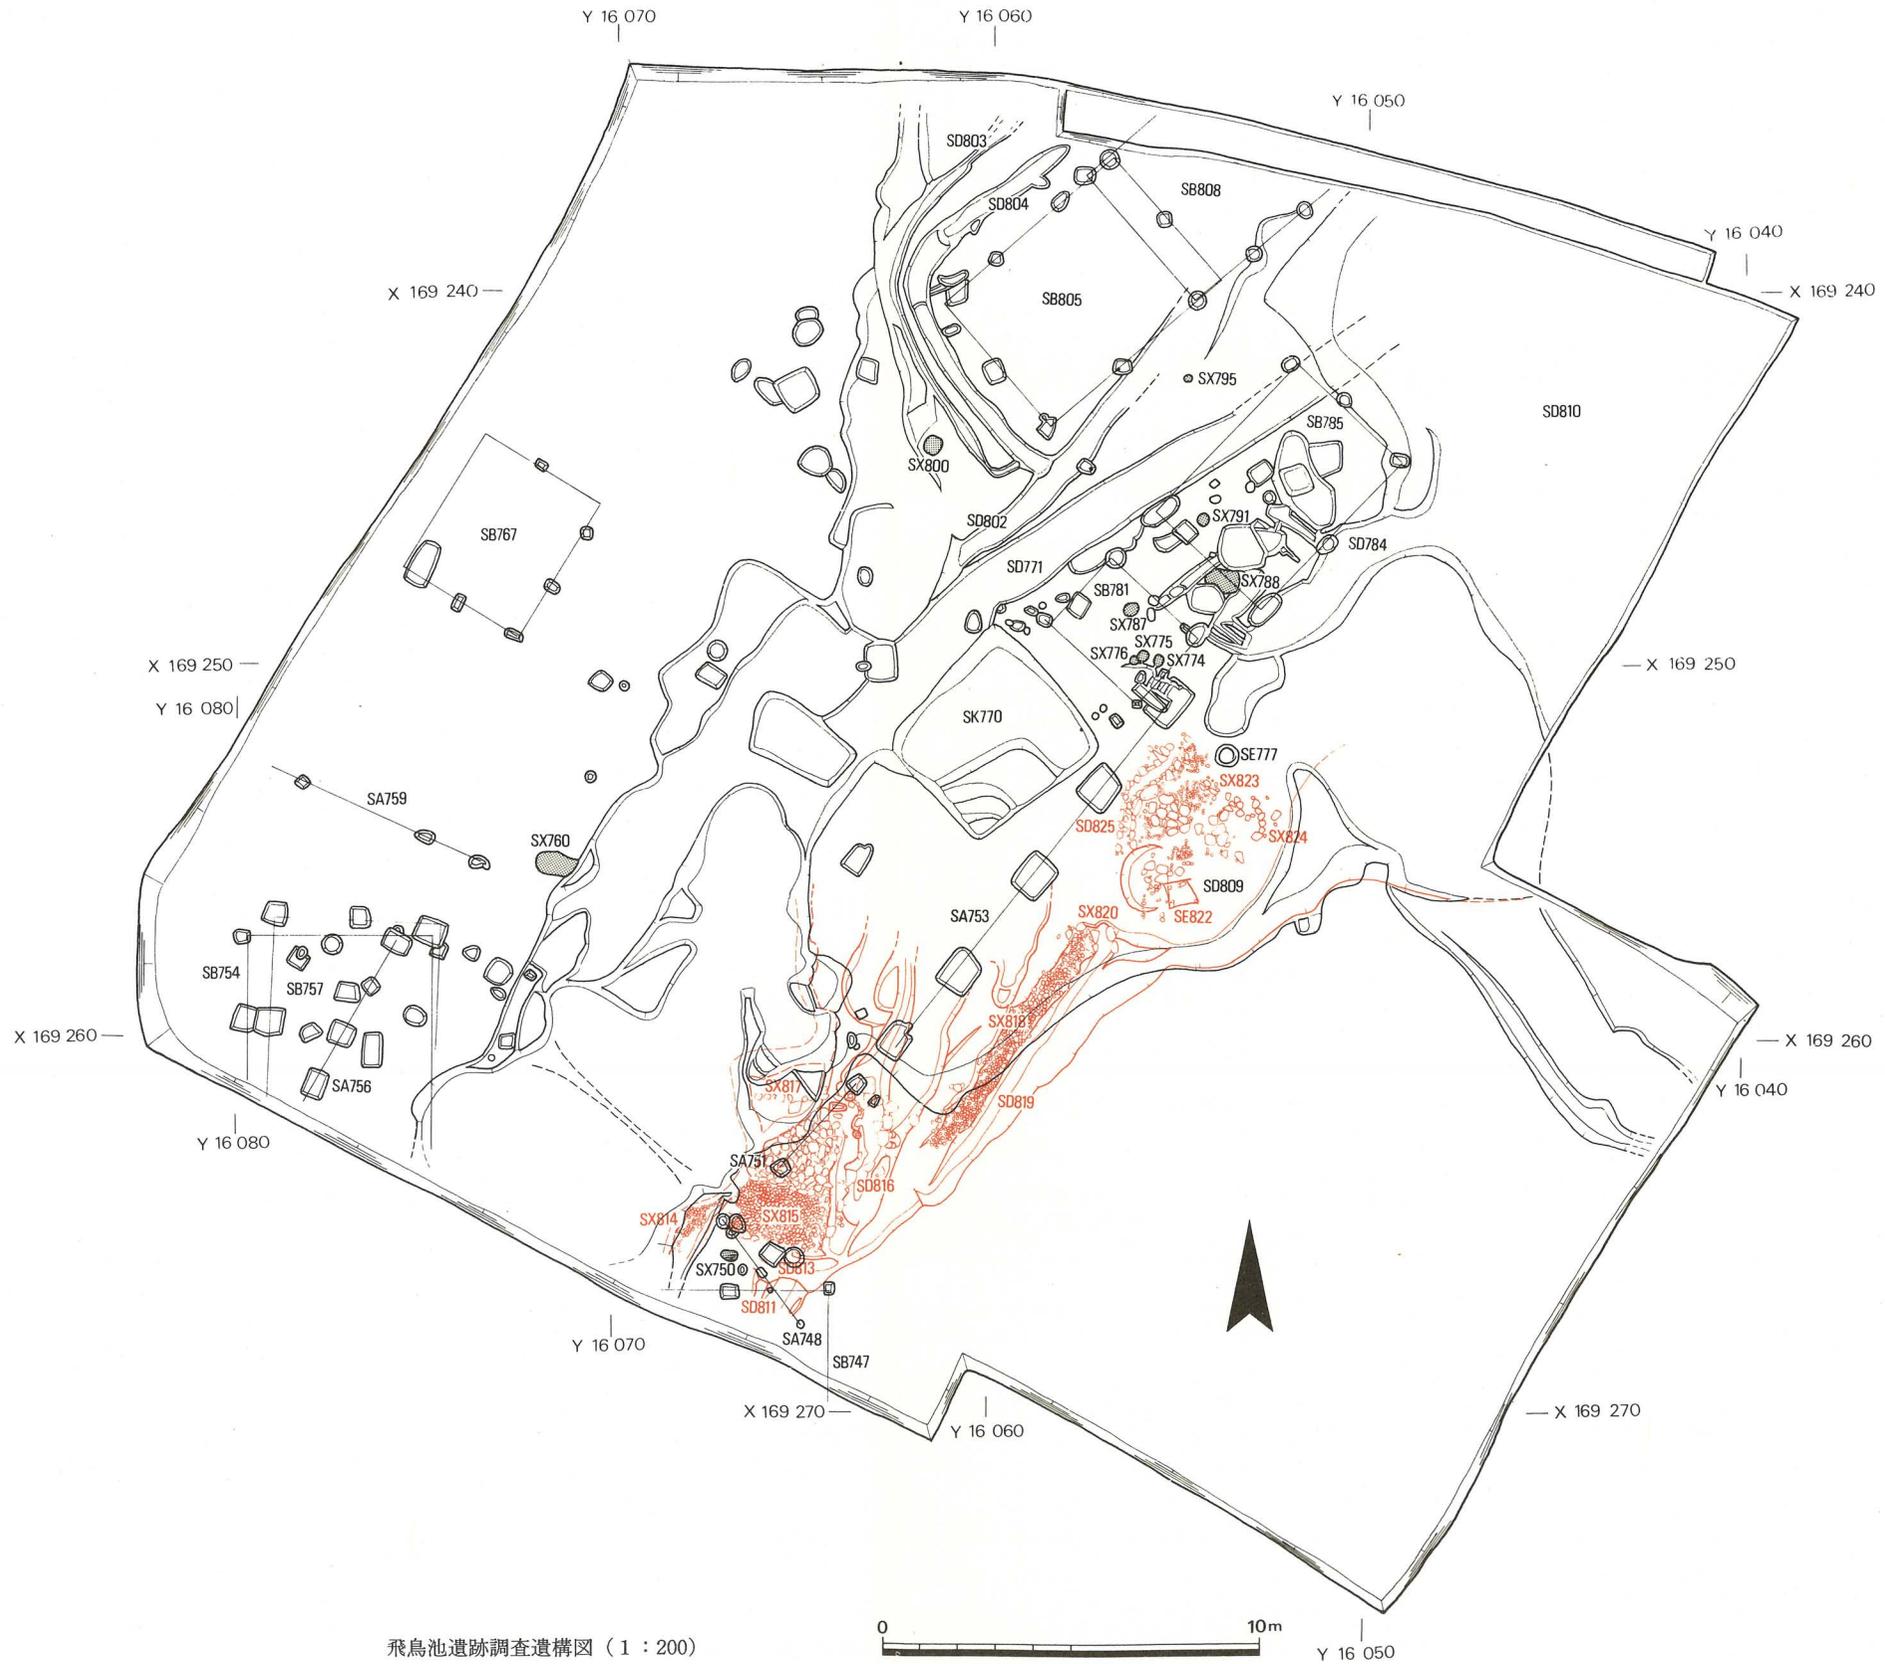
飛鳥池遺跡調査遺構図 (1:200)

調査によって検出した遺構は、掘立柱建物 8 棟、掘立柱塀 4 条、炉跡 10 基以上、石敷 4、石組溝 2 条、井戸 1 基、素掘溝、土坑などである。遺構の時期は大きく、平安時代、藤原宮期、7 世紀中頃の 3 時期にわかれる。

掘立柱建物 ほぼ方眼方位にそった SB748・SB754・SB757 と、北で東にふれる SB767・SB785・SB805・SB808 がある。

方眼方位にのる 3 棟はいずれも調査区の南西部にある。SB748 は柱間 1.8m (6 尺) である。SB754 は梁間、桁行とも 2.4m (8 尺) 等間の南北棟であろう。SB757 は東西の柱間 2.4m (8 尺)、南北の柱間 3.0m (10 尺) である。この 2 棟は重複しており、SB757 が古い。

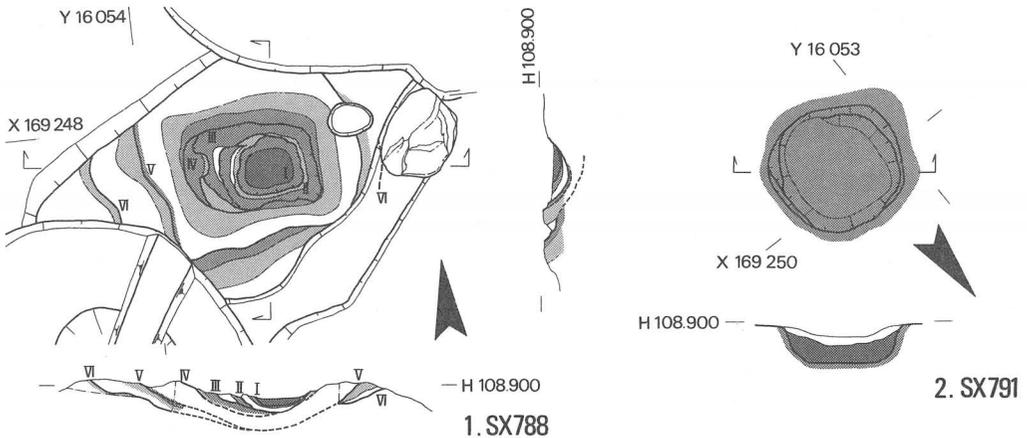
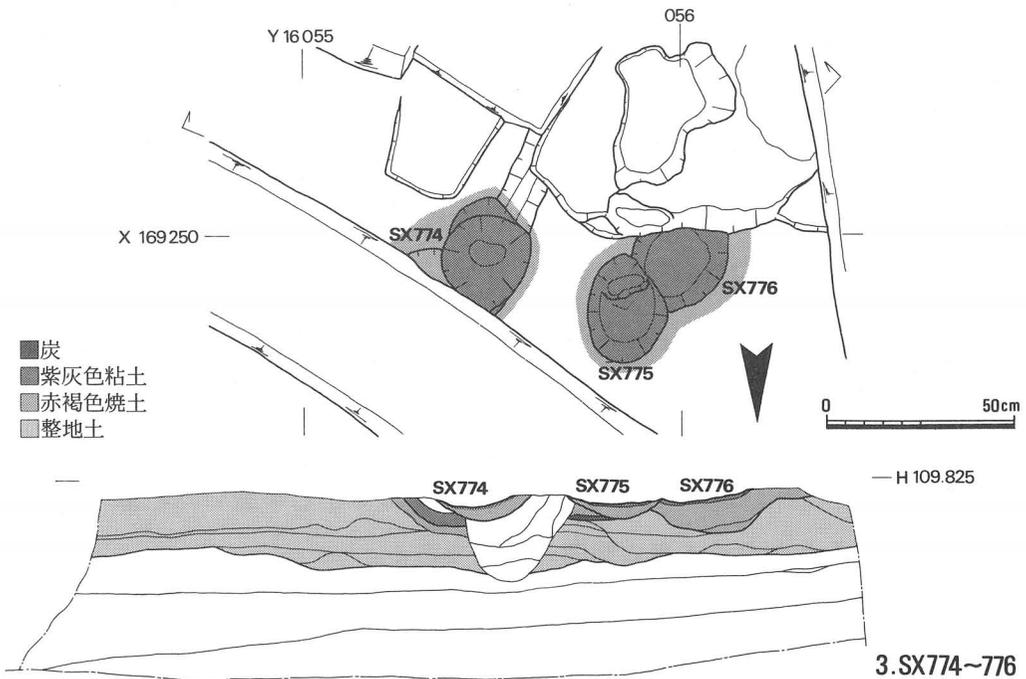
炉跡実測図 (1 : 20)

炉SX788(図1)は同じ所で6つの炉(I～VI)が重なっており、古いものの内側に土をいれて粘土を貼り、かさ上げしながらつくり替えている。各々の炉は壁面が赤紫色に変色する。最下層のSX788VIは東西約75cm、南北50cm以上ある。内側になるほど上面を削平されているので検出した大きさは小さくなるが、本来はほぼ同じ規模であったのだろう。最終の炉跡(SX788I)の内部には炭が充満していた。

炉SX774～776(図3)は検出面では3基の炉が位置をずらしながら重複して

いたが、断ち割ったところ、その下層にも少なくとも2基の炉跡があり、近接した狭い範囲で何度も炉をつくり替えていることがわかった。SX788と同じく、古い炉を埋めその上に新しい炉を築く。これらの炉跡は、先へのべた掘立柱建物SB781とSB785が覆っていたものとする。

SB805の南西にある炉SX800はSB805に関連するであろう。直径約60cmあり、内部に炭が充満する。炭の中からは銅釘や銅切り屑・銅塊が出土した。

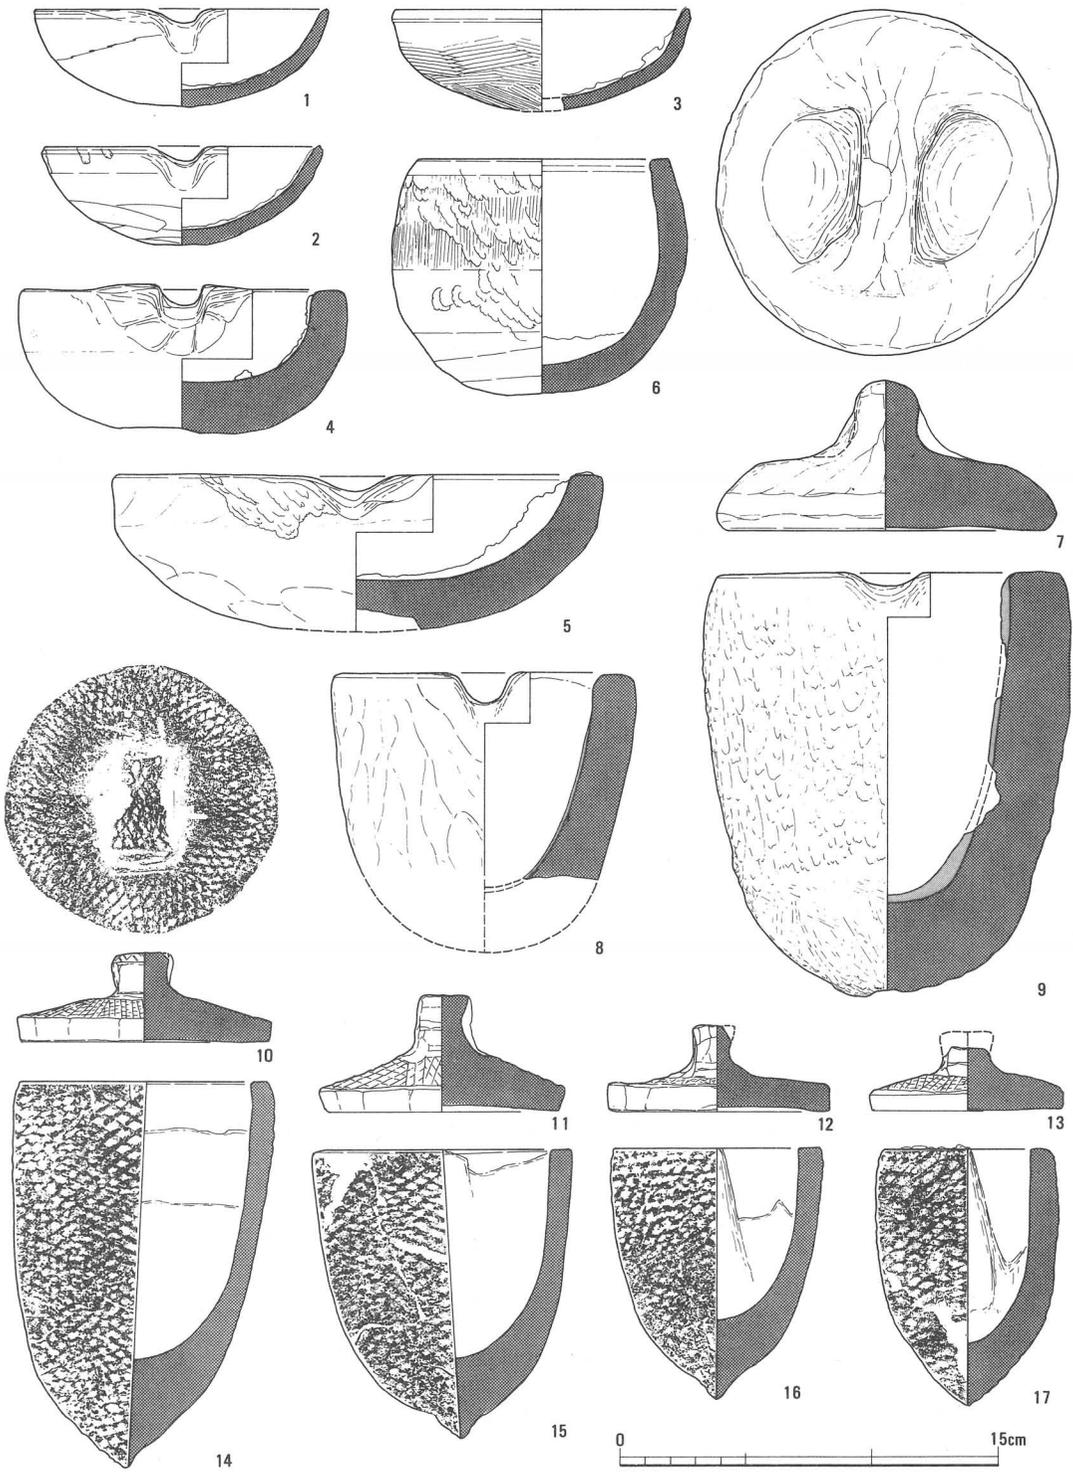
炭層他出土土製品 とりべ・埴塙・ガラス埴塙 (1 : 3)

肉眼でも溶解物質の判る埴埴にガラスの埴埴（14～17）がある。ガラス埴埴は石英粒を多量に含む粗い胎土で、砲弾形をなし、底部先端が乳頭状に尖る。おもに炭層から約90個体が出土した。外面は斜交格子叩きを施し、内面は平滑でなめらかな放物線を描き、型作りと見られる。内面に緑・赤褐・黄褐・乳白濁色のガラスが残り、外面には火嚮き様のむらがみられる。口径でⅠ（内径8.5cm）、Ⅱ（6.5cm）、Ⅲ（5.5cm）に分類でき、Ⅰ・Ⅱはさらに深さで13～8.4cm・9.2～6.4cmに細分され、都合5類以上に分類できる。それぞれの容量は、Ⅰ:480～330cc（使用容量380～270cc）、Ⅱ:250～160cc（180～80cc）、Ⅲ:120cc（90cc）である。ガラス埴埴には蓋（10～13）が伴う。蓋は円盤状をなす笠部の上面中央に隅丸長方形のつまみを付けるもので、笠部とつまみの頂部に身体部と同様の斜交格子叩きを施し、笠部側縁を切り落とす。外表が被熱し内面にガラスが付着して埴埴口縁の痕跡が付く。約70個体出土した。蓋の径は身口径に準じた13～7.5cmである。約9割が11～8.5cmの大型で、小型のものは少ない。ガラス埴埴は平城京内や石川県寺家遺跡など10遺跡に出土例があるが、いずれも多くて数点であり、蓋は今回が初例である。

内面に著しい加熱をうけた「とりべ」は椀形の厚手のもの（4・5）と土師器と同様のつくりで薄手のもの（1～3）がある。いずれも片口に作り銅湯玉やカラミが付着する。炭層を中心に約200点が出土したが、厚手は少なく、薄手には他に土師器甕を半裁して転用したもの、須恵器杯・壺を転用したものがある。

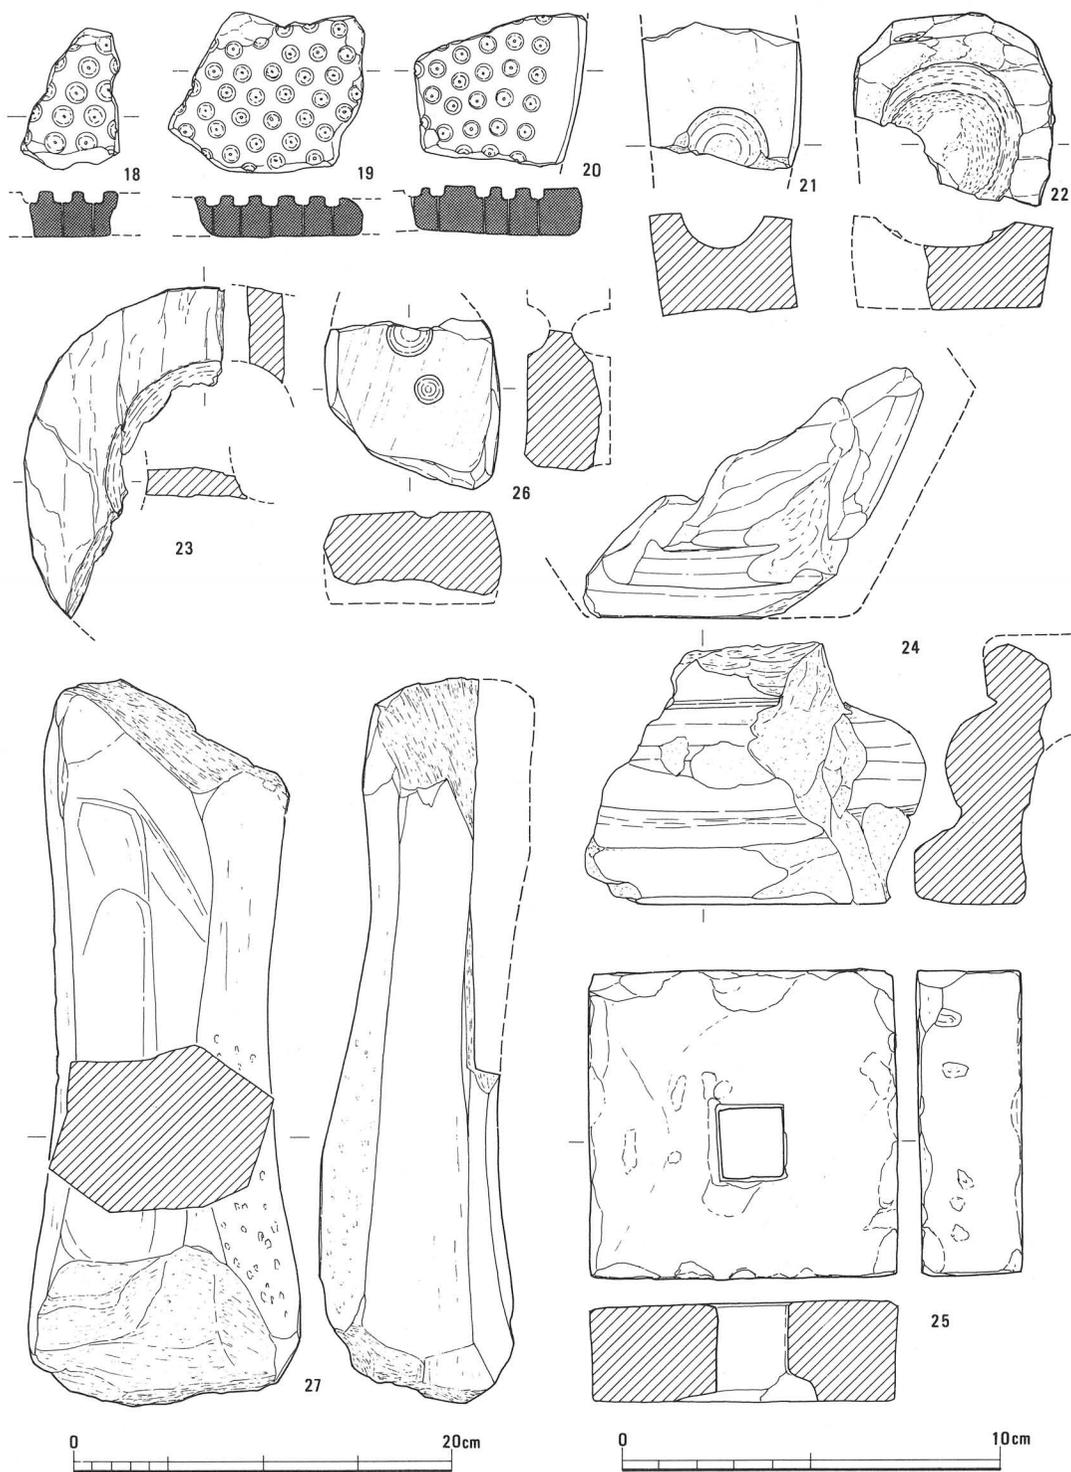
土・石製品 (18~20:小玉鑄型、21~22:石製鑄型、23~25:石製品、26~27:砥石;27は¼他は½)

砥石は2.5～40cm大の多様な大きさのものが約990点ある。大型・中型の「据え砥」は少なく、小型の「持ち砥」が多い。「持ち砥」には三角形・角形・多角柱形など特異な形になるまで使い込んだものが多い。石材は砂岩が多く、片岩・石英斑岩がそれにつき、粘板岩・花崗岩・榛原石が少量ある。小型で三角形のものは現代の漆工が使用しているものと酷似し、多数の円弧で角形をなすものは円棒状のものを研磨したことを推測させるなど、その形状、材質の粗密・硬軟、研磨の痕跡から研磨対象や工程を推測できそうである。

製品以外では砂岩の切石・榛原石・流紋岩の板石が多量にあり、凝灰岩片が少量ある。切石は一辺26cmの方形、厚さ12cmで一つの面に著しい加熱を受け、

板石は一面が摩耗していて、炉の障壁や作業台であろう。また、一部がガラスの原材料と思われる良質の石英塊・水晶・紫水晶が少量ある。

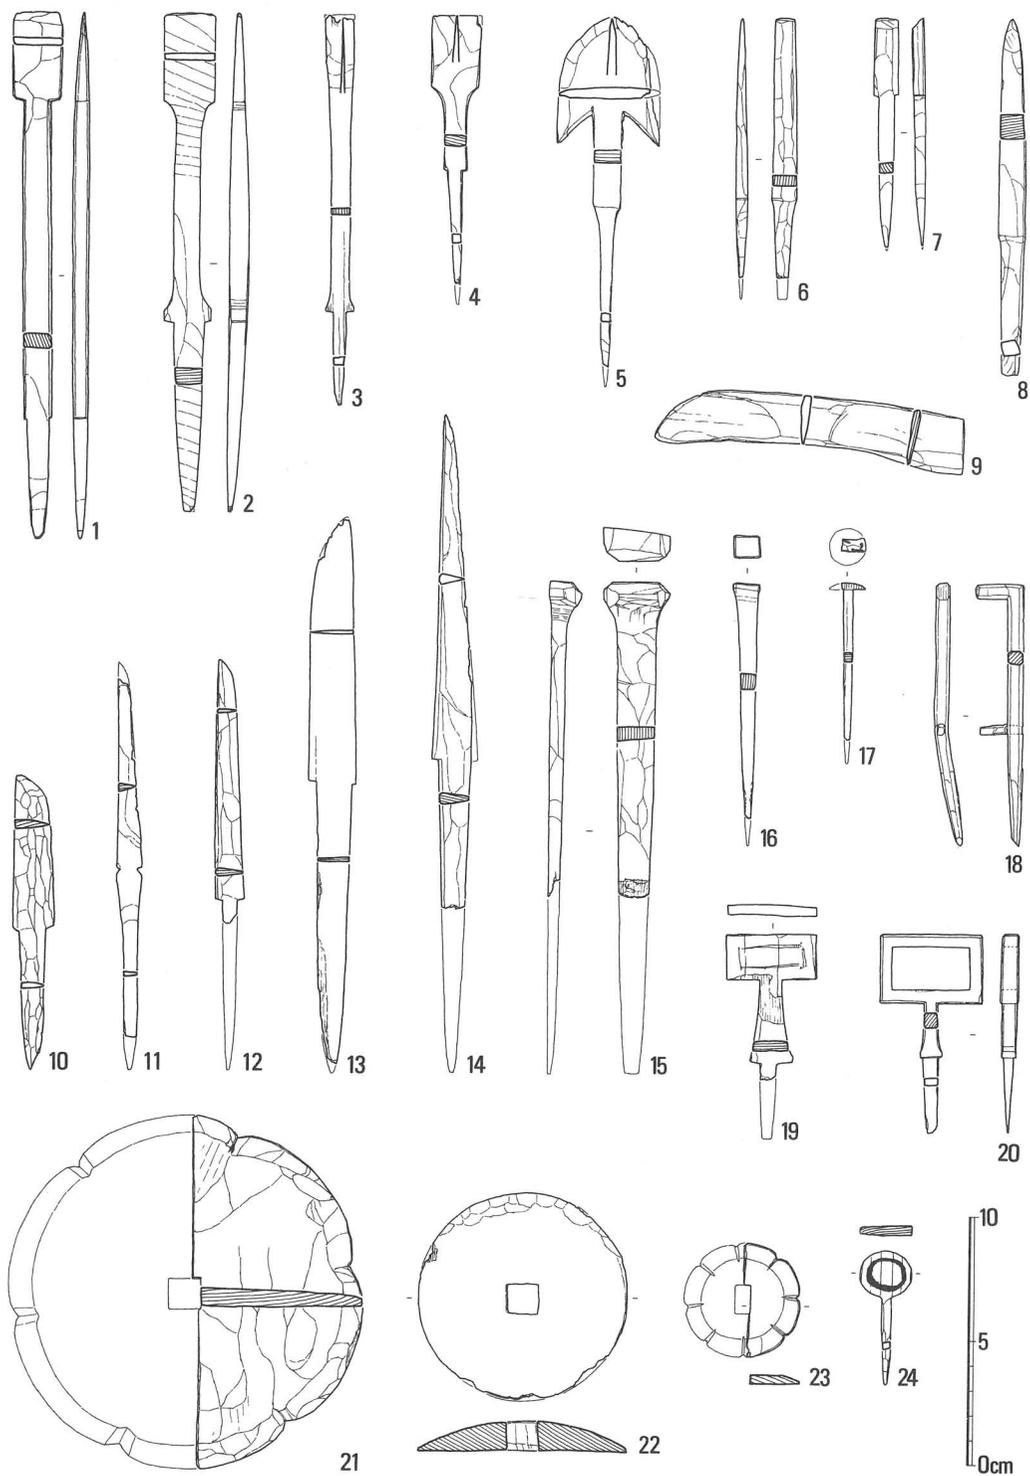
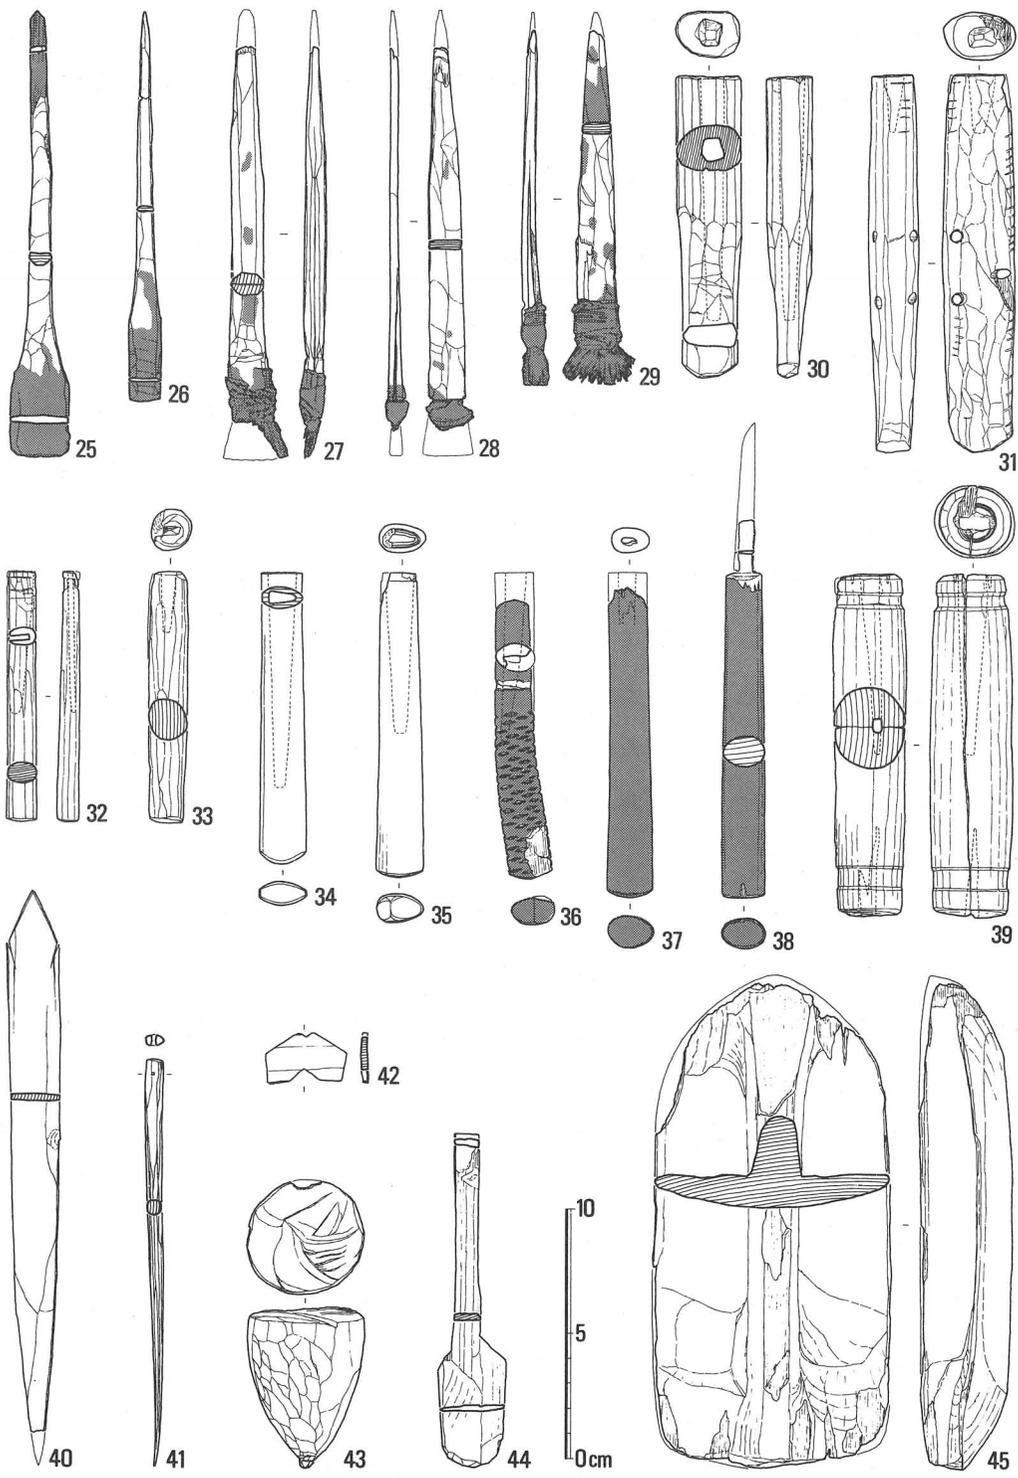
粗炭層出土木製品① (1 : 3)

木器 木器は粗炭層から多量に出土した。金属器工房で用いた様（ためし：注文見本）、漆工房用の道具、木工具のほか、祭祀具・遊戯具・服飾具・容器等がある。様（1～24）には鋸（1～8）、鎌（9）、刀子（10～14）、釘（15～17）、門金具（19・20）、座金具（21～23）、壺金具（24）などがある。鋸のうち1～4は方頭式で、1は長い篋被、4は短い篋被、2・3は長い棘篋被を持つ。5は平造腸挟三角式で篋被を持つ。6は方頭両刃、7は方頭片刃で鋸には類例を見ない形態であり、鑿の可能性もある。刃子は棟関と刃関を造り出し刃部の形状には各種がある。15・16は方頭釘、17は円頭釘で、15は縦に半裁した形を呈し、17の頭部には墨書がある。門金具のうち20は完成品、19は方孔の輪郭のみ針書した未完成品である。壺金具24も円孔の輪郭を墨書した未完成品である。座金具には六花形21、八花形23、円形22がある。漆工具には篋25・26と刷毛27～29があ

り、黒漆が付着する。木工具では、32～39が刀子柄で、36～38は外面に黒漆を塗り、36は漆塗布後に細かい刻み目を入れる。30・31は茎孔の形態から鑿柄であろう。45は鋺で、下面は摩滅し平滑になっている。

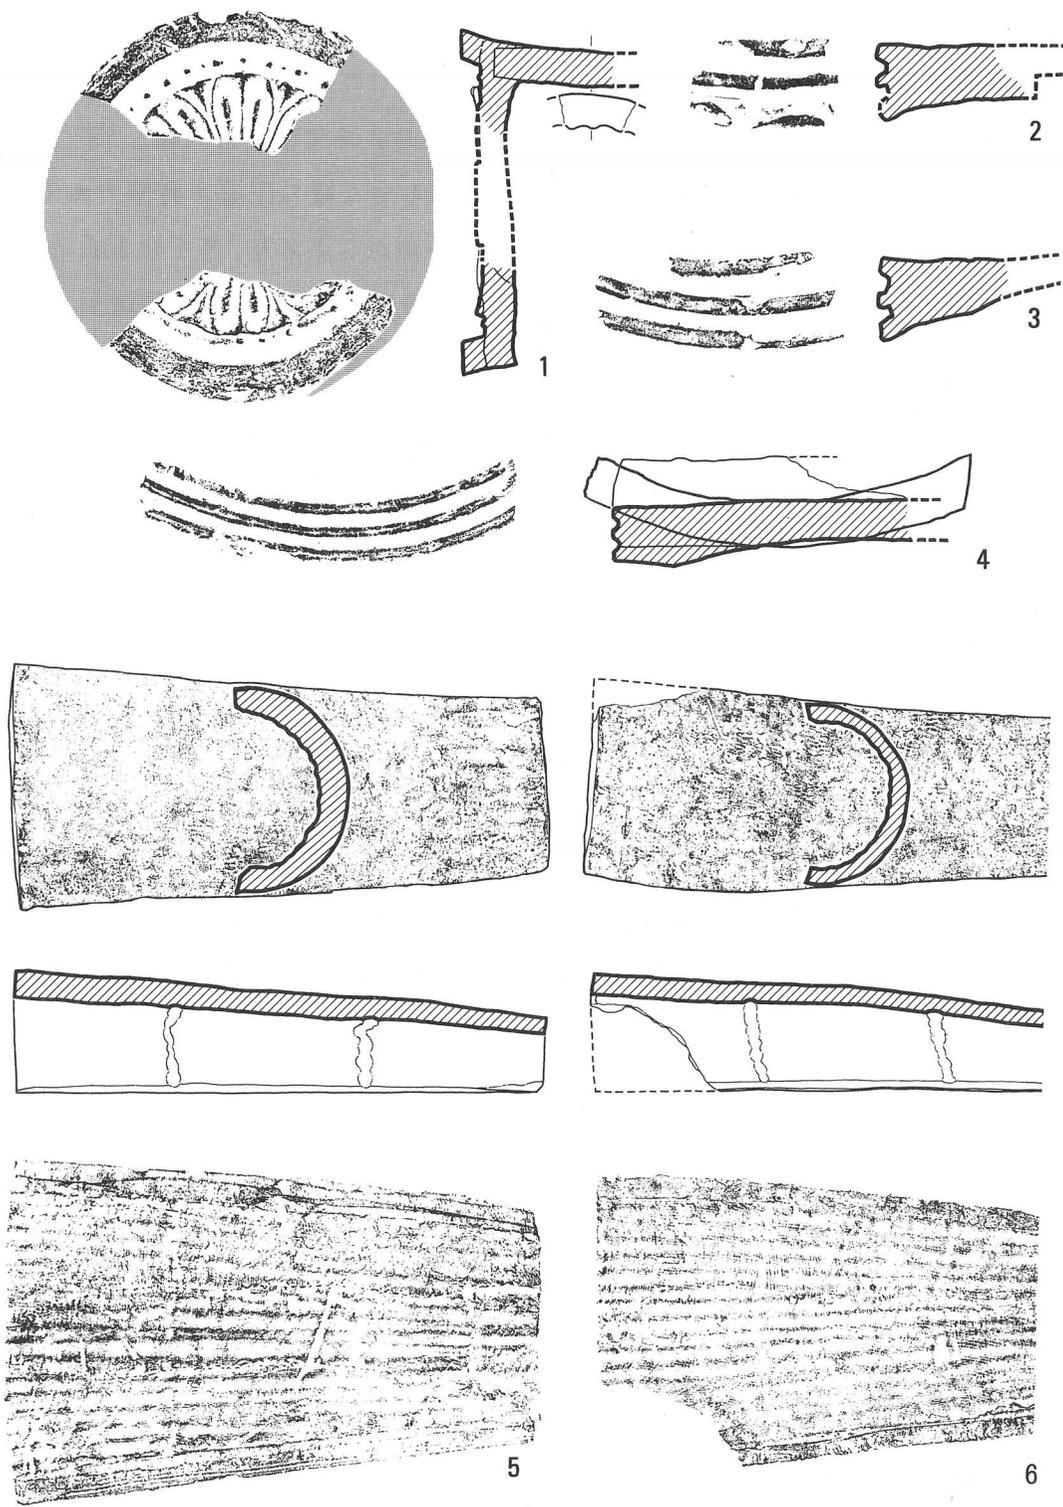
出土軒瓦 (1~4、1:4) と丸瓦 (5・6、1:6)

軒平瓦は16点出土した。飛鳥時代の素文軒平瓦6点、白鳳時代の三重弧文（飛鳥寺Ⅰ型式）7点と四重弧文（飛鳥寺Ⅱ型式）2点、平安時代の均整唐草文（川原寺762あるいは763型式）1点である。素文軒平瓦は凸面に朱線が付着する平瓦だが、軒先に用いるために加工を施している。1点(7)は凸面中央に平行叩き目を残し、叩き目と対応する凹面には円形の当て具の痕跡が並ぶ。この叩きは瓦を扁平にするために分割後に行ったものである。そのほか、広端面を斜めに削り落とした例(8)もあり、軒先用として製作したことは明かである。朱線から判断して、茅負からの瓦の出は約12～12.5cm（約4寸）である。Ⅰ型式の三重弧には、大型品のⅠA型式（3点）（2・3）と小型のⅠB型式（4点）(4)、がある。ⅠA・ⅠB型式は縄叩きを行うことや胎土焼成からみて、軒丸瓦の飛鳥寺ⅩⅦ型式と組み合う。

丸瓦は行基式と玉縁式がある。行基式丸瓦は模骨の構造によって、一木の模骨によるもの、桢板を連結した模骨によるもの、いわゆる「竹状模骨痕」をもつものの3種がある。前2者は刻線叩き板（格子・斜格子・平行・変形など）、「竹状模骨痕」丸瓦は縄巻き叩き板を使用する。玉縁式丸瓦は、胴部だけに布圧痕があるもの、玉縁まで布圧痕が連続するものがある。前者は平行刻線の叩き板、後者は縄巻き叩き板を用いる。

「竹状模骨痕」をもつ丸瓦（5・6）は、「竹のような材料を割って紐で編み重ねて簾状のものを作り」、これをまるめて模骨とした行基丸瓦である（小田富士雄「百済系単弁軒丸瓦考・その二」『九州考古学研究歴史時代篇』1977）。細い棒状の模骨枰板圧痕と、これを横に綴じ合わせた紐の圧痕が特徴である。破片を含めて103点出土した。全長の判明するものが3点あり、各々41.2cm、41.3cm、42.6cmである。模骨は棒状の枰板を約40本連ねたもので、九州の諸例に比較すると一本の枰板が太く本数は少ない。綴じ合わせの紐は上下端を含めて4本で、各紐の間隔は13cmから15cmである。粘土板巻き付けで、凸面はタテ縄叩きののちナデ調整する。従来、九州の豊前と筑前に限って分布するといわれていたが、これが大和にもあることが確認できた。大和では、坂田寺・奥山久米寺・姫寺にも出土例がある。

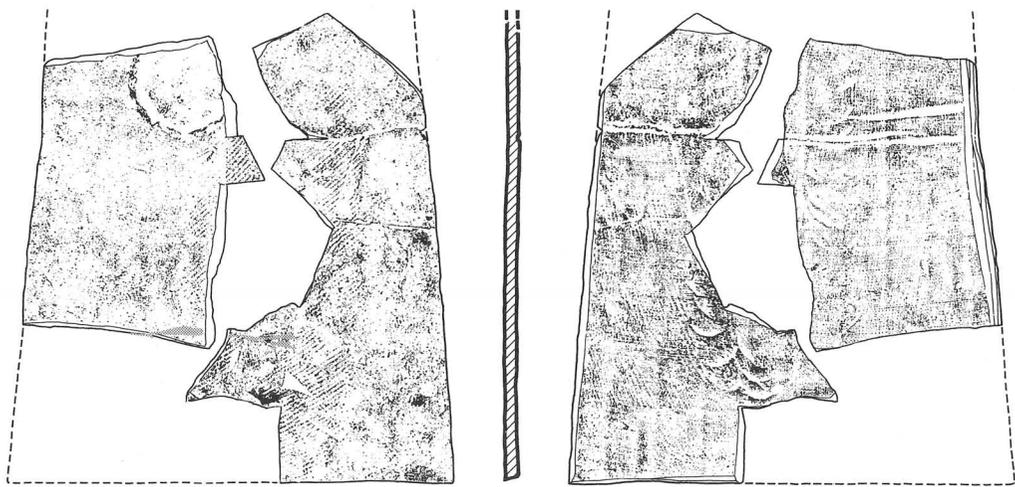
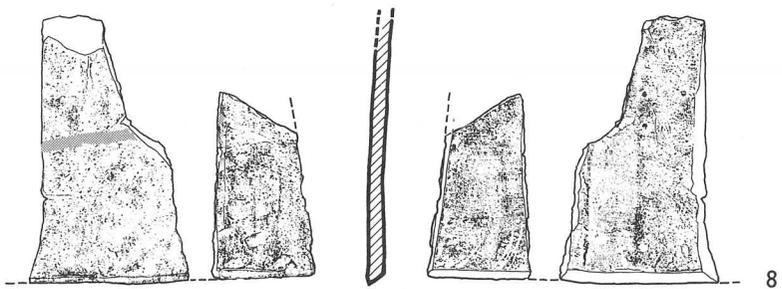
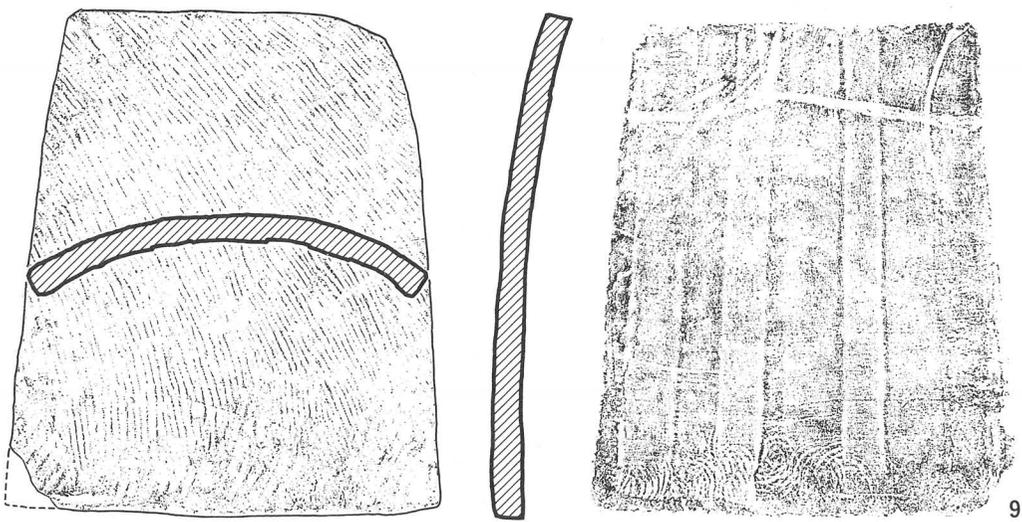
素文軒平瓦（7・8）と平瓦（9）（1：6）〔網部分は朱線〕

平瓦は平安時代と推測する少数の一枚作り平瓦を除くほとんどすべてが粘土板桶巻き作りである。叩き板は多様で、刻線叩き板には格子、斜格子、平行、その他の刻線がある。井戸SE822の掘形内に枰板のおさえとして使われていた平瓦(9)は、凸面広端に補足の叩き締めがあり、凹面広端にはそれと対応する同心円あて具痕が残る。あて具の径は7.9cm。また凹面狭端近くには桶に巻き付けた布の縫い合わせが端面に平行に走る。縄巻き叩き板は叩き目が叩き締めの円弧を描くものと側縁に平行するものがある。前者は灰緑色粘砂層に少量含まれるので飛鳥時代に遡る可能性がある。後者は主に炭層から出土し、「竹状模骨痕」をもつ丸瓦と組む。
