Ⅲ 飛鳥地域の調査

1 水落遺跡第7次調査

2 山田道第7次調査

3 甘樞丘東麓の調査

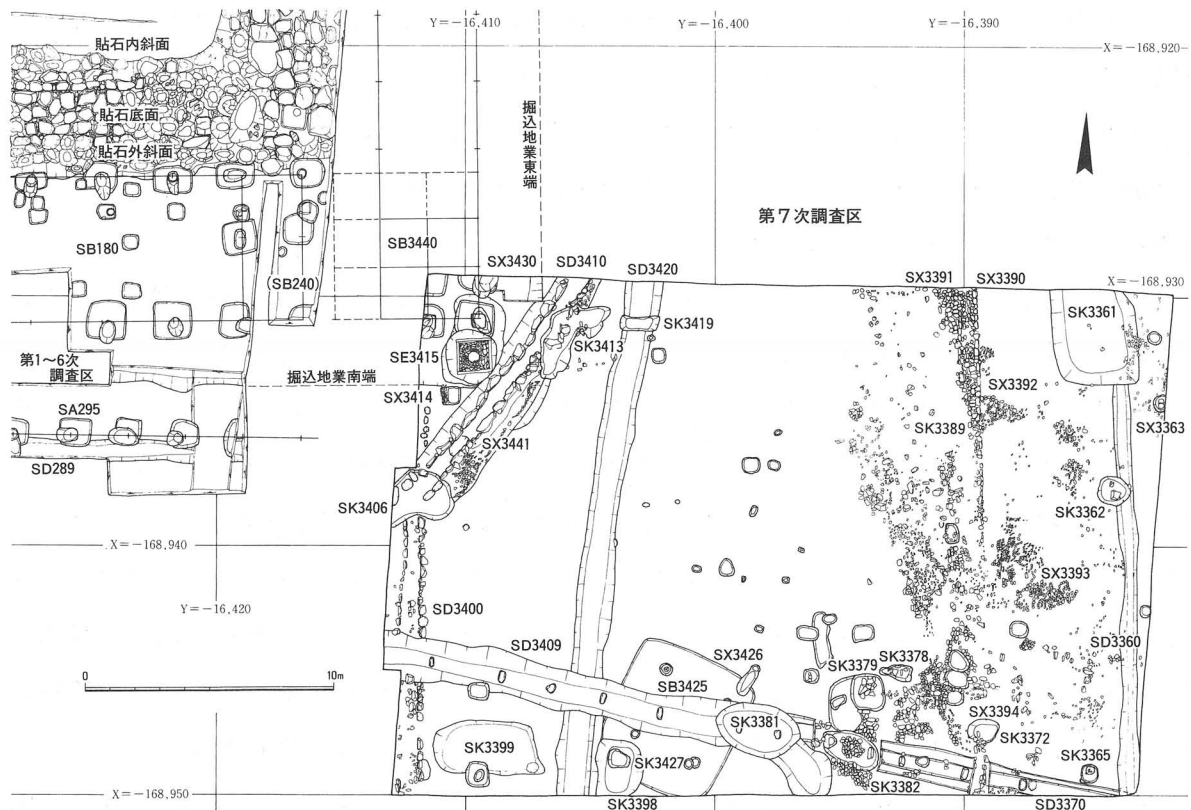
Fig.61 水落遺跡第7次調査遺構配置図 (1:300)

南北石組溝S D 3400は調査区の西端で東側石列を検出し、調査区を一部拡張して溝幅0.6m、深さ0.25mの規模であることを明らかにした。溝は、人頭大の玉石を1～2段積んで側石とし、底には灰色砂が堆積し、暗灰色粘質土で埋められる。東西素掘溝S D 3409、斜行石組溝S D 3410、土坑S K 3406等で壊され、側石も多くが抜き取られているが、斜行石組溝の北にも東側石抜き穴と溝堆積土が確認され、それらは掘込地業の南縁によって断ち切られている。溝の造営方位は北で東に約40°傾いている。なお、溝の東にある柱穴S X 3414と斜行石組溝底で検出

掘込地業は A 期の遺構全てを包み込むもので、第 4 次調査で南端を確認している。今回その東延長線上で南端を確認するとともに、あらたに礎石建物中軸線から東 22.8m の位置で東端 S X 3430 を検出した。掘込地業は古墳時代の土器を含む自然河川状の砂質土、砂礫土を深さ 2.1m について掘り込み、底から砂礫土、砂質土、粘質土を細かな互層で積み上げている。第 4 次調査では掘込地業の南端は、深さ 1 m 付近で小さな段を設けた二段掘りであることが確認されたが、今回検出した東端は急傾斜で底に至っている。

掘立柱建物 S B 3440 は調査区の西北隅で 4 個の柱穴を検出した。完掘した柱穴は東南隅の 1 個であるが、柱掘形は一辺 1.5m、深さ 2 m で褐色粘質土と灰褐色砂質土の互層で埋められる。掘形底には方 60cm、高さ 50cm の花崗岩切石を据え、黄色粘土で埋めた柱抜取穴が切石の中央上面に至っている。ところで 4 個の柱穴は東南隅の柱を最深として柱掘形の深さがそれぞれ異なり、一つの建物の柱穴とすることに若干の疑問が生じる。しかし西南の柱穴の底にも方形切石が据えられること、その上端が切石の確認されなかった北の 2 個の柱穴底と近い深さにあること、柱掘形埋土がよく似ていることからすれば 4 個の柱穴は一つの建物の柱穴とみなしうる。したがって建物は総柱様の建物であり、柱間は掘形底の切石間で東西 1.9m、南北方向は柱位置を確定できないが 2 m 弱に復原される。

斜行石組溝 S D 3410 は掘込地業東南隅をかすめる位置に、北で東へ 35~45° 傾く方位に敷設された大型の石組溝である。東側石を平安時代の土坑 S K 3413 で、西南部の南北石組溝との交

石敷 S X 3391は調査区の東方にわずかに残る。東端には東に面を揃えた人頭大の石を並べた石列 S X 3390があり、石敷中に約70cm離れてもう一列の石列がある。石列 S X 3390は北端から約11mでとぎれ、石敷 S X 3391も幅狭くなってなくなってしまふ。しかし、調査区南方に残る石敷 S X 3394が石列 S X 3390の南延長線を越えては東に及ばないようであるから、北半の石敷 S X 3391と南の石敷 S X 3394は本来一体のもので、南北20m、東西7 m以上にわたって敷かれ

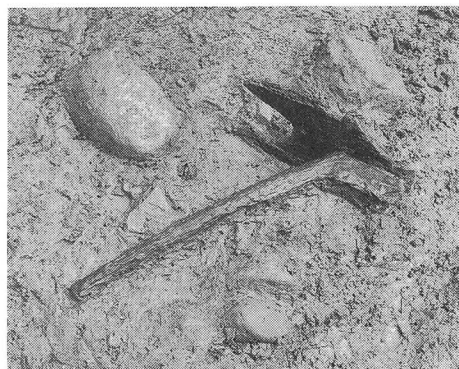
Fig.66 S D3281出土鍬(1:8)

土器には弥生土器、須恵器、土師器の他に韓式土器、東国系内黒土師器が1点ずつある。瓦は飛鳥寺同沓の垂木先瓦小片1点である。木製品では南北大溝S D 3281から鍬と下駄の一部と思われる製品が出土した。鍬は柄と鍬身とが装着したままの状態出土した。鍬身はいわゆるナスビ形の叉鍬で、柄は反柄である。

- ⑤ 遺物では、ナスビ形の叉鍬と反柄とのセット関係を明らかにすることができた。今まで両者が一対である可能性は指摘されてはいたが、実際に装着状態で出土した例はなかった。農具の変遷等を考えていく上で重要な資料であろう。ただし鍬が出土した S D 3281 の堆積土中には、弥生時代中期から7世紀初頭までの遺物が含まれており、共伴遺物から鍬の年代を決めることは難しい。
