## 発掘調査の概要

### 藤原宮大極殿院の調査(飛鳥藤原第186次)

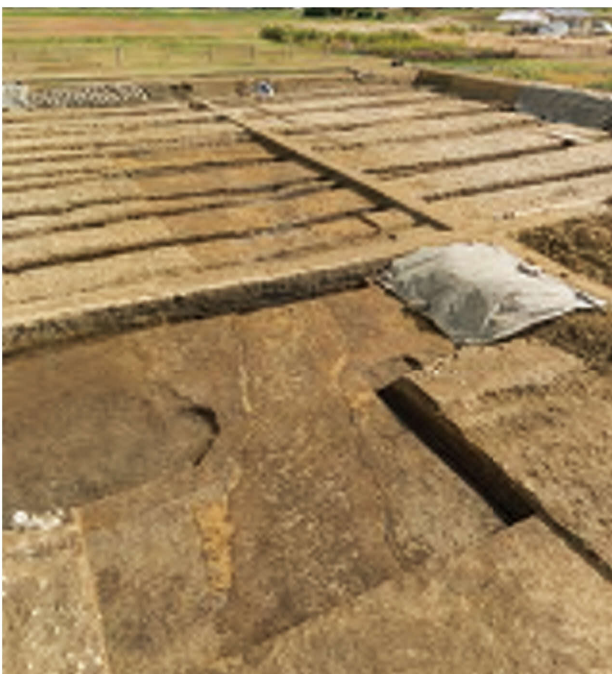
運河に向かって流れる溝(北西から、2014年度調査区)

2014年度の調査では、この南北溝が大極殿院内庭を北流する状況を確認しましたが、新たにこの南北溝から北西方向に分岐する溝を検出しました。運河に起因する排水は、大極殿院南門を迂回したのち、再び元の運河の本流に向かって流れていた可能性が浮上しましたが、詳細については、2015年度へと持ち越しとなりました。2015年度の調査区の南半が、2014年度の調査区と重複している点は、このためです。
