### 平城京西一坊大路の調査(平城第546次)

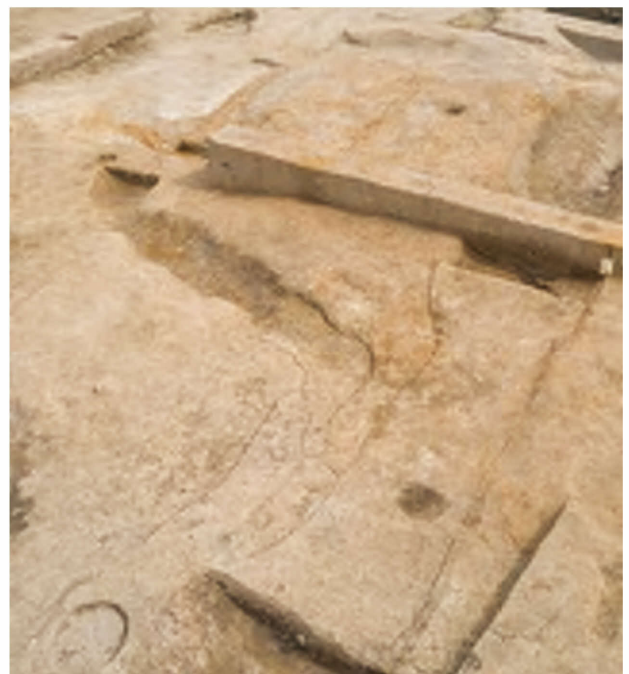
西一坊大路西側溝から迂回する溝(北西から)

今回の調査では、西一坊大路西側溝の変遷があきらかになりました。西側溝は新旧2時期あり、古い側溝を埋め立てて、再度新しい側溝を掘り直しました。さらに、この掘り直しに際して、側溝の水を一時的に迂回させる溝を西一坊大路と一条南大路の路面上に掘削していたことが新たにわかりました。

この迂回溝は、地盤が弱いところや側溝が直角に曲がる場所等、水の流れて大路の路肩が崩れやすい場所にあたっています。これらの場所では、溝の掘り直しと同時に、堅く締まった土による整地が施されており、路面の浸食や崩壊を防ぐための工夫と考えられます。どうやら、これらの工事は側溝の掘
