小谷地遺跡の出土部材調査

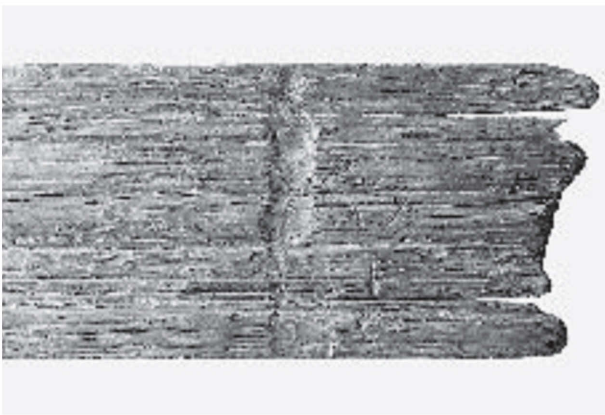
図93 他部材の当たり痕跡 (SB01 RW185)

部材には他の部材との接触による当たり痕跡がみられる。SB01の板材RW185には、幅3cmの凹みがある（図93）。出土状態を写真や遺構実測図で確認したところ、出土時に下にあった部材の圧痕であることがあきらかになった。これと反対の面には、先端部にコの字型の風食差がみられるが、出土時に上に位置した板材と接していたため生じたものである（図97 出土時上面）。これらは出土時に隣接していた部材による痕跡であるが、出土状況とは関係ない当たり痕跡もみられる。SB01の板材RW316の出土時下面には、径13cmの円形の凹凸があり（図92）、風食差によるものと考えられるが、下に位置する部材の状況とは関連がなく、SB01使用以前の痕跡と考えられる。
