藤原宮大極殿院の調査

飛鳥藤原第 186 次調査記者発表資料

奈良文化財研究所 都城発掘調査部 (飛鳥・藤原地区)

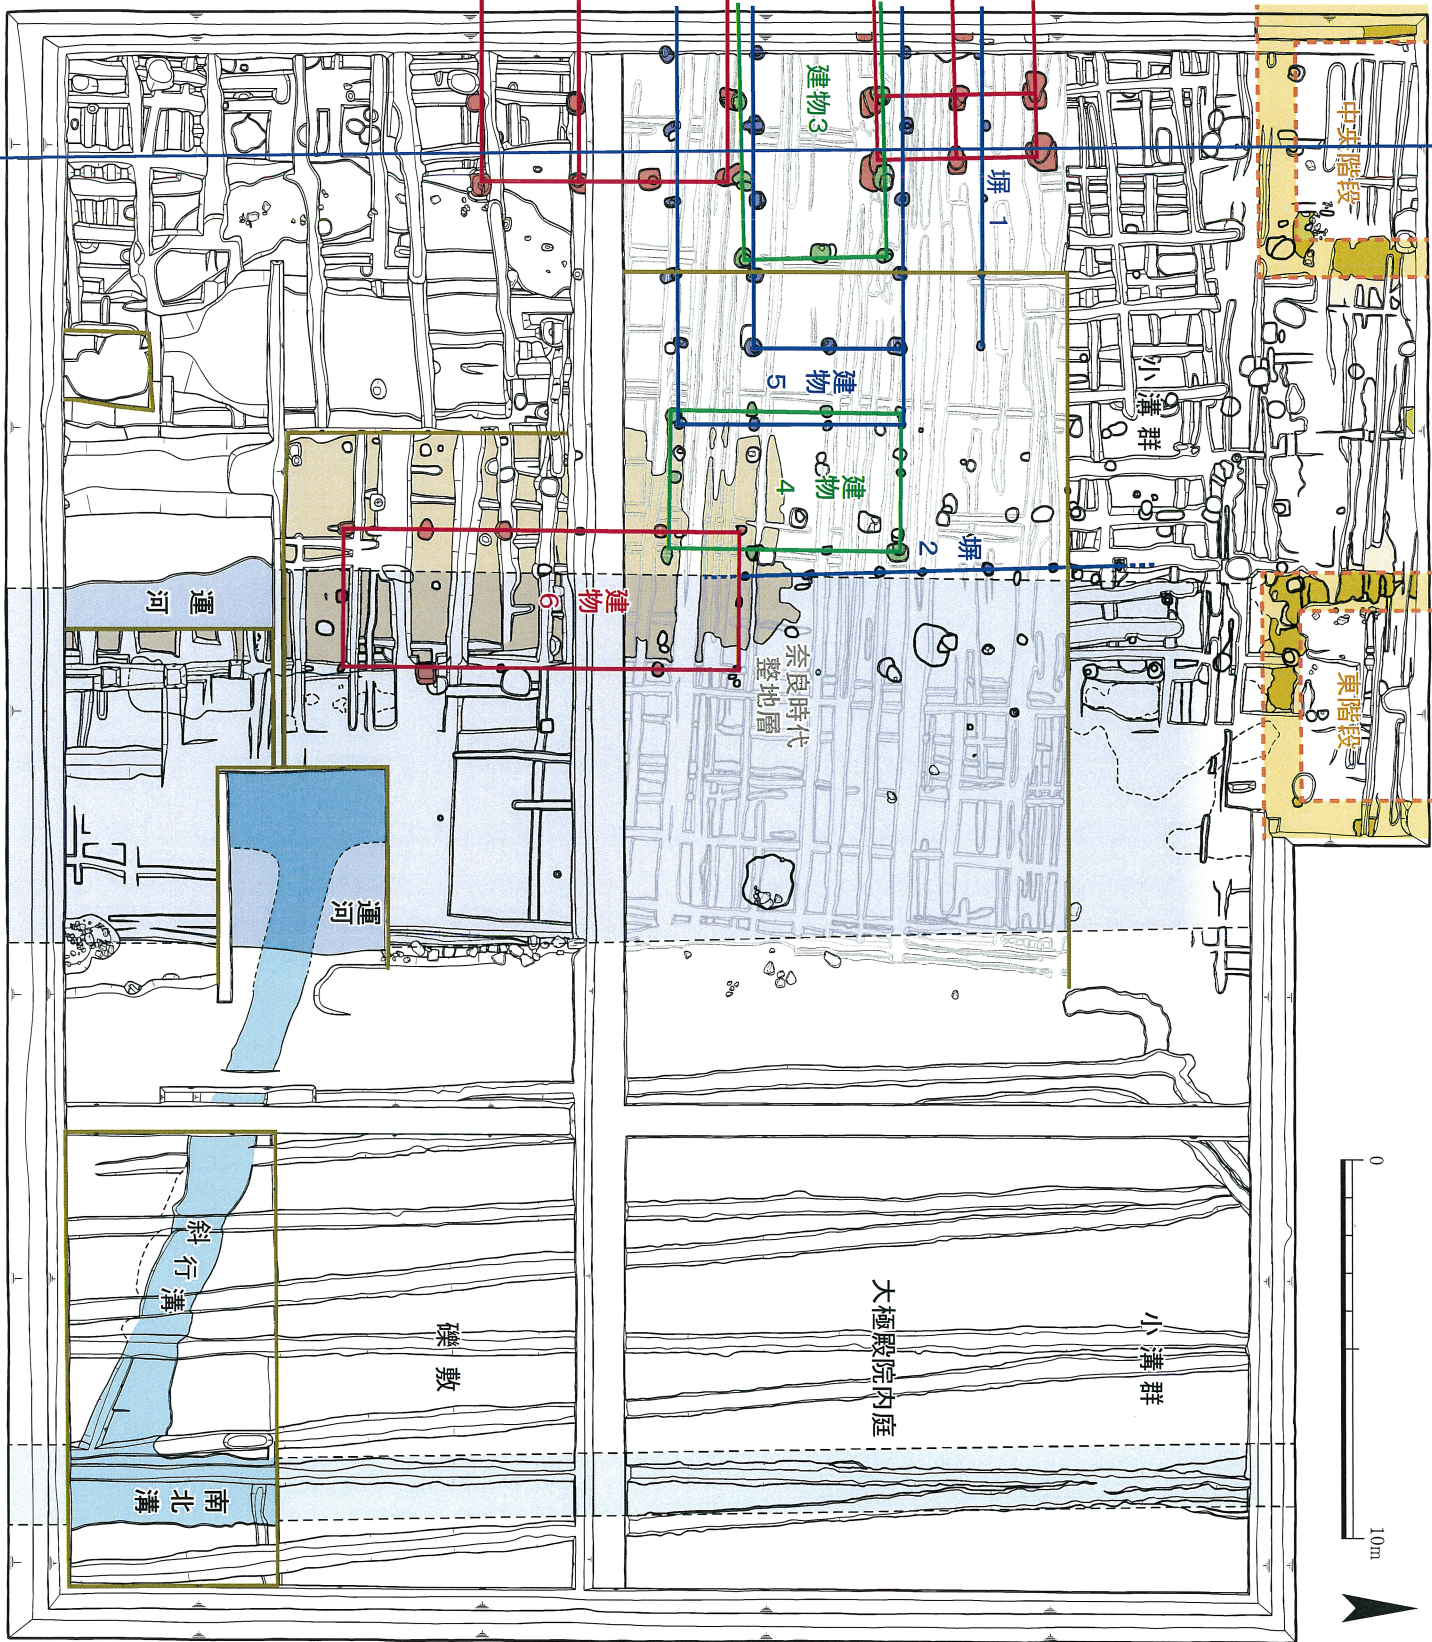
飛鳥藤原第186次調査区遺構平面図

【調査概要】 大極殿基壇南側の大極殿院内庭を調査し、礫敷広場、大極殿南面の階段痕跡のほか、造営期の運河、南北溝、斜行溝を検出した。さらに奈良時代およびそれ以降の掘立柱建物 6 棟を検出し、藤原宮造営期、藤原宮期、藤原宮廃絶後の土地利用の過程を知る重要な手がかりを得ることができた。

大極殿南面中央階段 北区北西隅で、整地土上に薄く貼り付いた状態で、凝灰岩切石の底部を検出した。大極殿基壇南面の中央に取り付く階段の痕跡とみられる。凝灰岩の幅は最大で 1.1m程あり、地覆石、延石のいずれとみても一般的なものより大きい。階段の幅（東西の距離）は凝灰岩の内々で 5.2mを測る。階段の出（南北の距離）は、現状で 3.0m以上（南面外端までの距離）を測る。使用された凝灰岩は、二上山産出の白色角礫凝灰岩である。

大極殿南面東階段 北区中央北端において、中央階段と同様に、凝灰岩切石の底部を検出した。大極殿基壇南面の東階段の痕跡とみられる。逆凸字形の平面形のうち、西側面と前面西半が残存するが、東半については東側面の一部が残存するのみである。階段の本来の幅は不明、出は南面外端までで 3.3mを測る。使用された凝灰岩は、中央階段同様、二上山産出の白色角礫凝灰岩である。

運河 調査区中央部を南北に貫く幅 5.6mの素掘溝。南区において 14.0m検出した。宮の造営に際し、資材を運搬したもので、大極殿と南門の造営で埋められるが、礫敷敷設前には一時的に窪地になっていた状況が認められる。

南北溝 調査区東側の南端と北端で確認した幅 2.7mの南北方向の素掘溝。南側の朝堂院から続き、大極殿院南門を避けて東へと屈曲した後、再び北へと延びる。今回の調査では、調査区東半で北へさらに 18.0m延びることが判明した。

斜行溝 南区で検出した、調査区の南東から北西に延びる幅 1.0～1.5mの素掘溝。深さは検出面から 0.5m以上あり、南北溝から北西方向に分岐する。北西端は、運河埋め立て後の窪地に接続しており、その窪地と同じ土で埋められている。埋土は南北溝とも共通しており、同時併存したと考えられる。

建物 1 北区西寄りにある総柱の掘立柱建物で、桁行 2間以上、梁行 2間で東西棟とみられるが、西側の大部分は調査区外にある。柱間は桁行方向が 6尺に対し、梁行方向が 7尺とやや長い。柱穴は一辺 0.8～0.9m、深さ 0.4m以上の不整形。抜取穴はいずれも橙色の砂で埋められている。建物 3・5、塀 2と重複し、南側の柱穴 2基は建物 3の柱穴によって壊されている。今回検出した建物の中では最も古く位置づけられる。

建物2 調査区中央西寄りにある掘立柱建物で、南半を昨年度南区で検出しており、今回の調査で桁行2間以上、梁行2間で、南に廂の付く東西棟であることが判明した。柱間は桁行、梁行とも7尺等間。柱穴は一辺0.5～0.6mの方形。北側柱列の東から2基目には柱根が残る。建物3・5と重複し、建物3の南側柱列が北側柱列を壊して掘り込まれていることから、建物3よりも古い。

建物3 北区南西寄りにある東西棟の掘立柱建物。桁行3間以上、梁行2間で、柱間は桁行、梁行とも7尺等間。柱穴は直径0.4～0.5mの不整形。建物1・2・5と重複し、建物1・2の柱穴を壊して建てられており、それらよりも新しい建物。

建物4 北区中央南寄りにある南北棟の掘立柱建物。桁行3間、梁行2間で、柱間は桁行方向で7尺、梁行方向では5ないし6尺となる。柱穴は直径0.3～0.5mの円形ないし方形。建物5・6と重複し、建物5よりも古い。配置関係から建物3と同時期に建っていたと考えられる。

建物5 北区南西寄りにある東西棟の掘立柱建物。桁行4間以上、梁行2間で、南側と東側に廂が付く。柱間は桁行、梁行とも7尺等間。身舎部分の柱穴は大きく、直径0.3～0.5mの円形ないし隅丸方形で、深さは0.5m以上。廂部分の柱穴は小さく、0.2m～0.5mの円形ないし楕円形で、深さは0.5m以上。建物4よりも新しい。
