朝堂院回廊・大極殿院回廊 の調査

—第160次

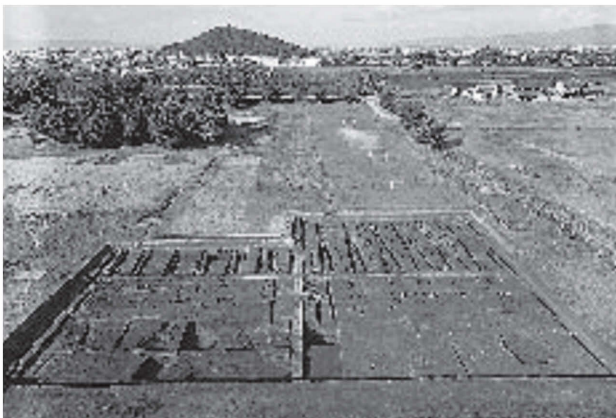
図112 第160次調査区全景（南から）

今回の調査地は、大極殿院回廊東南隅にあたり、大極殿院および朝堂院回廊の造営過程と構造を考える上で重要な場所といえる。主な調査目的は、大極殿院回廊の東南隅（大極殿院回廊と朝堂院回廊の接続部）の規模や構造、および回廊の造営過程や解体過程をあきらかにすること、下層の沼状遺構や溝の範囲を確定し藤原宮の造営過程をあきらかにすること、以上の2点である。調査区は、東西47m、南北25mの長方形に、大極殿院東面回廊推定地に東西25m、南北10mの張り出し部を設けた。また調査区内の4カ所に下層調査区を設定した。それぞれ西南調査区（23m×8m）、西北調査区（6m×3m）、東北調査区（3m×5m）および東南調査区（1.5m×9m）と呼ぶ。

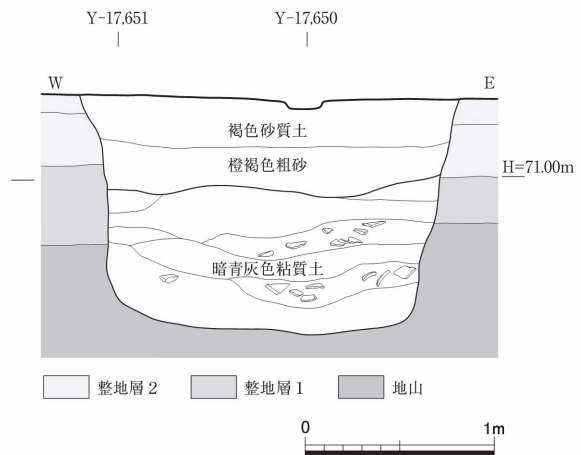
図116 SD10801B断面図 1:40 (X-166,226付近)

割調査で、暗青灰色粘質土中に瓦の小片を多く含む層を2層確認した（図116）。埋め立ての際に廃棄した瓦と考えられる。また、橙褐色粗砂・褐色砂質土は、先行して埋め立てられたSD10801Bと、付け替え後のSD10801B・SD10881の上層におよぶ埋土である。これらの溝は最終的に一連で埋め立て、その後、回廊基壇を築成したものと考えられる。

SD10801Bのうち、先行して埋め立てられた部分の断

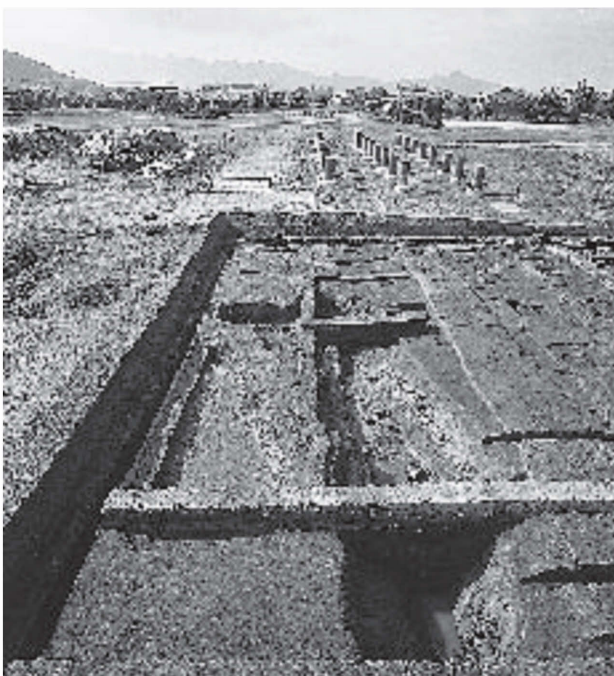
図118 SD10881・SK10883検出状況(東から)

東西大溝SD10881 西南調査区において検出した素掘溝。幅3～5m、深さ約1m。長さ約17m分を確認し、西南調査区からさらに東に延びる。埋土は下から、暗青灰色粘土（約40cm）、木屑層（5～15cm）、木屑が混じる暗青灰色砂質土（約40cm）、橙褐色粗砂・褐色砂質土（約15cm、西から約6.5m）である。整地層2から掘り込む。SD10801Bの南6m分と埋土が一連であり、SD10801Bの回廊建設地以北を埋め立てた後に掘削され、東折する溝として機能したとみられる。屈曲部の内側には厚く木屑が堆積する。

大土坑SK10883 西南調査区で検出した東西11m、南北4m以上、深さ約25cmの土坑。埋土は暗褐色粘質土で瓦片や木屑が出土した。西肩はSX10820の西肩を踏襲する。SD10801BおよびSD10881とは1mほどの距離において掘削され、これらの溝と並存する遺構であると考えられる。

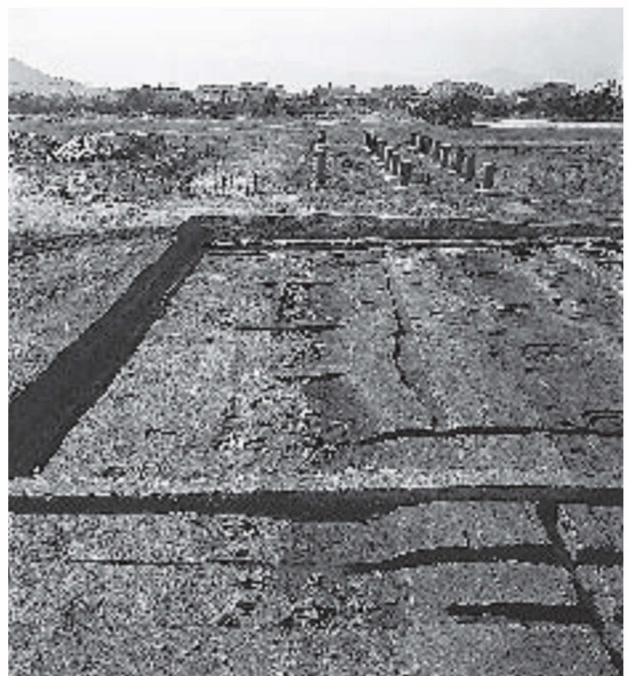
図119 SX10880検出状況(東から)

瓦溜SX10880 西南調査区の回廊SC9000南側柱筋から7mほど南で、帯状に瓦が堆積していた(図119)。幅1.5mで東西22m分を確認し、西南調査区のさらに東に続く。朝庭部の整地層3における橙灰色砂質土の下、黄灰色細砂上で検出した。直下にあるSD10881の埋土上面に生じた幅3m、深さ20cmほどの窪地の底に瓦が溜まるような状況で検出された。朝庭部の整地の際に、地盤が軟弱となったSD10881上層を固めるために廃棄した可能性がある。屋根に葺いた形跡のない瓦や、屋根での使用に適さない歪んだ瓦が含まれ、造営に際し不要な瓦を廃棄したものと推定される。
