平城宮跡と平城京跡の発掘調査

平城宮跡発掘調査部

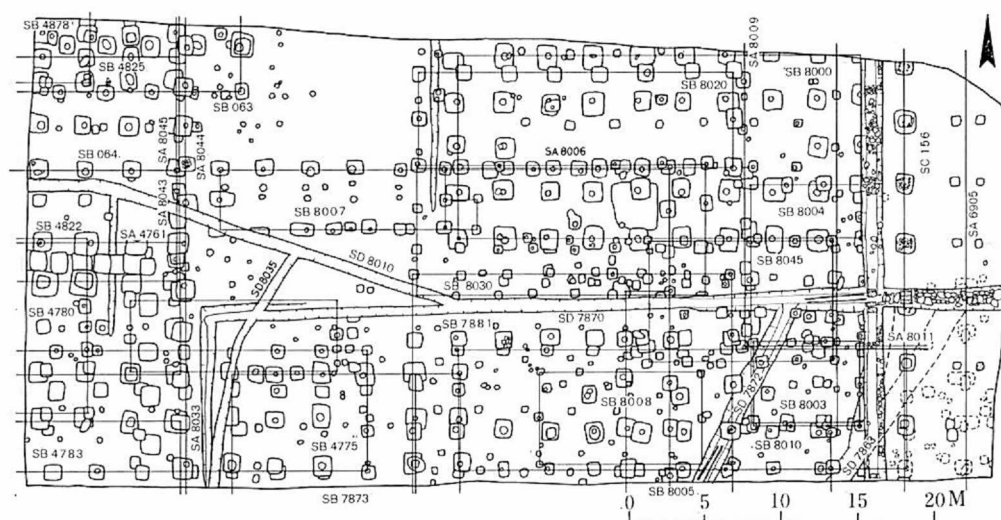
第2図 第78次北発掘調査遺構図

第78次北検出の主な遺構は掘立柱建物19棟、築地回廊1条、掘立柱柵列9条、溝6条などである。当地区では遺構の重複関係で6期のものに区分することができるが、内裏地区全体の時期区分にしたがってA～E期の5大期に、B期をB₁、B₂期に、D期をD₁～D₂期に小区分する。

B₁期 第78次北検出遺構はS B 4780・4783・4825・7873・8000・8004, S A 8009・8011・8045, S D 7870・7863である。

B₂期 第78次検出遺構はS C 156, S B 064, S A 8043, S D 7872・8010である。

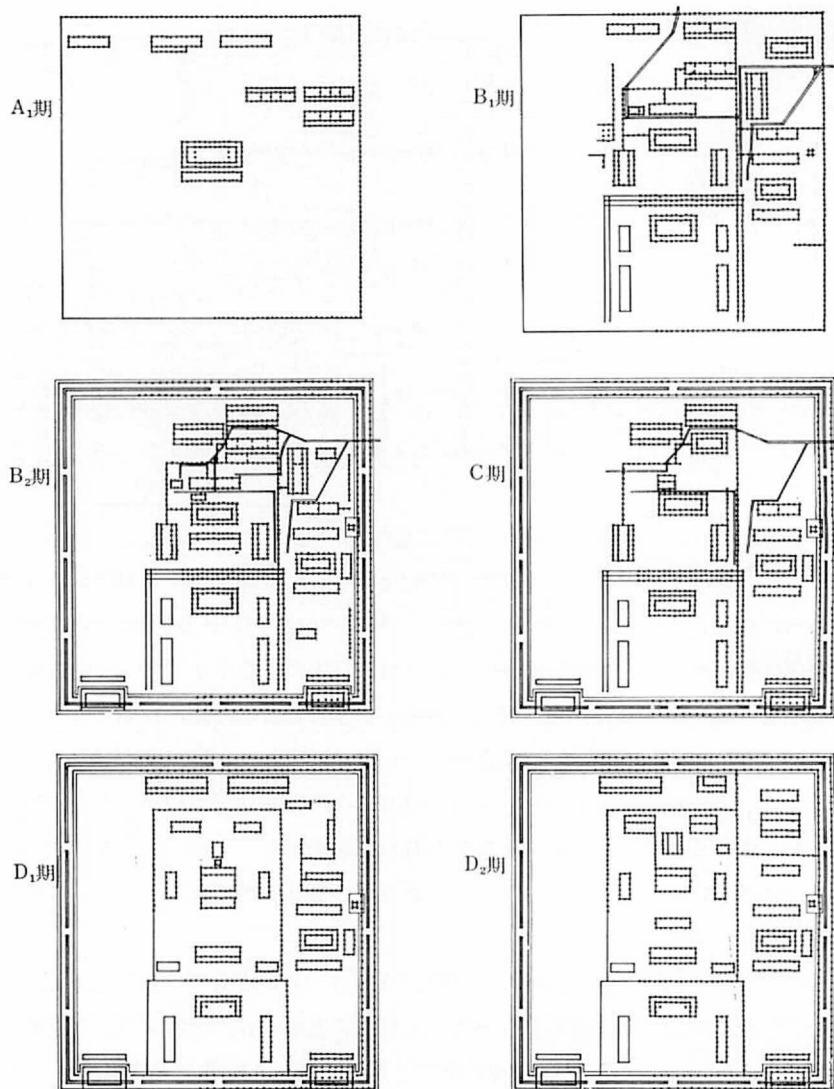
第3図 推定第2次内裏変遷図

以上は内裏の存続した奈良時代の遺構変遷のあらましで、図示すると左図のようになるが、長岡京遷都以後、平安時代末まで数次にわたる小規模建物が約40棟程検出しており、第78次北地区でもこの時期のものがSB8003・8045の2棟存在する。

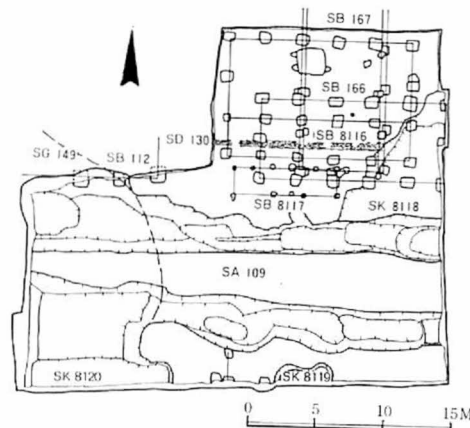
第4図 第81次中発掘調査遺構図

遺構は発掘区東北部で掘立柱建物5棟と礎敷溝1条が重複し、その南に発掘区中央を東西に分断する築地塀と側溝を検出した。

礎敷溝SD130は推定第1次内裏地区を囲う築地回廊の北面回廊南雨落溝と推定され、この築地回廊以前には桁行9間、梁行2間、10尺等間の南北棟建物SB167とその南側柱に重なる小建物SB8117とがある。北面築地回廊はのちに南方の現二条通り道路下に移し、それに伴って、この地区には新たに築地塀SA109を設けて大膳職南面を区画している。この区画内に、SB8116とSB166とが前後して建てられる。SB8116は桁行5間、梁行2間の東

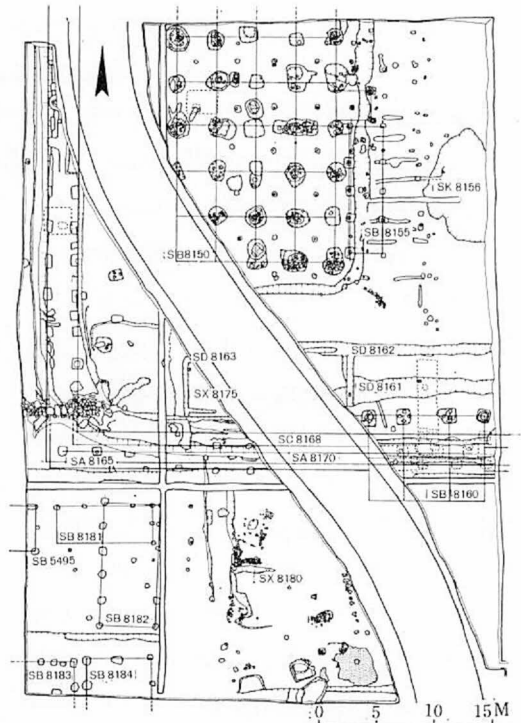
第5図 第91次発掘調査遺構図

検出した主な遺構は礎石建物1棟、掘立柱建物6棟、掘立柱単廊1条、築地塀1条、門1棟、掘立柱柵2条、基壇状遺構2基などである。これらの遺構を整地層位と重複関係により次の3期に分類した。

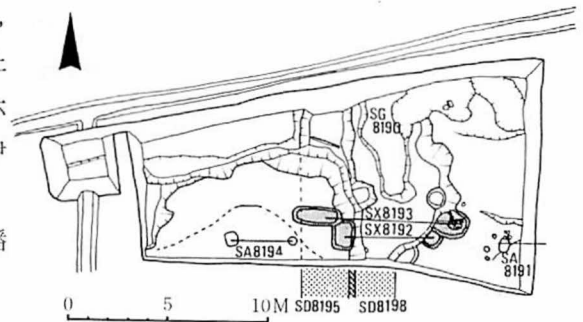
第6図 第92次発掘調査遺構図

調査の結果、池、溝2条、堰状遺構などを検出し、大きく2時期に区分できる。

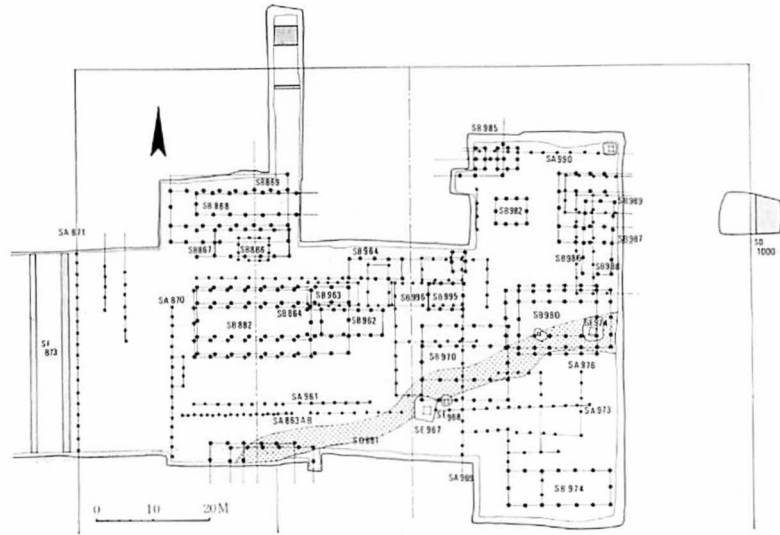
第7図 左京3条2坊15坪遺構配置図

奈良時代・平安時代の遺構 昨年度の検出分を含めて、15坪の主な遺構には掘立柱建物31棟、掘立柱塀30条、溝7条、築地1条、道路1条、井戸6基がある。これらは大きくA・B・C・Dの4期に区分でき、さらにA期は3期に、B期は2期に細分できる。この時期区分に実年代を比定すると、A₁期の廃絶期は神亀から天平初年頃（730年前後）、A₂期の廃絶期は天平末年頃（745年前後）、A₃期の存続期は750年を中心とする頃、B期の廃絶期は780年頃、C期の廃絶期は8世紀末から9世紀初頭、D期の廃絶期は9世紀中頃となる。

A期の建物は東西の2群にわけられ、各群は基本的に3棟で構成される。すなわち、大規模な東西棟の主屋を中心にして、その南北に1棟ずつ東西棟の副屋を配置する。また両群の東西中軸線は、坪の中央から各々85尺に振り分けられた線上にある。さらに両主屋は心をそろえて東西に並ぶように配置されている。B期の建物も2群に分けることができる。各群の主屋を東

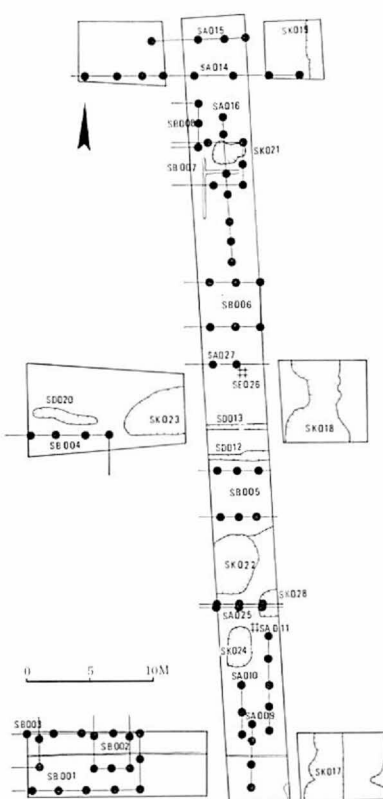
第8図 左京2条2坊14坪遺構配置図

遺構は、層位や伴出遺物によって奈良時代中葉から平安時代初期（A～C期）およびそれ以降におけることができる。奈良・平安期の遺構は、建物8棟、柵8列、溝5条、井戸1基、土壇10基等がある。なお、当初の目的のひとつであった東2坊大路側溝は確認できず、今回の調査の範囲外であることが明らかとなった。

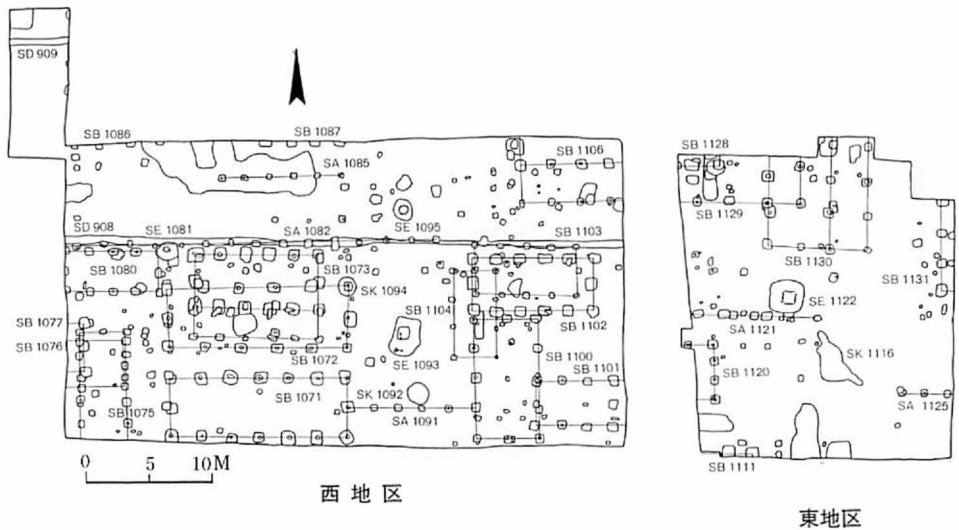
第9図 左京5条1坊4・5坪遺構実測図

4坪の遺構 検出した奈良時代の主な遺構には、掘立柱建物15棟、掘立柱塀3条、井戸4基溝2条、土壌3基があり、大きく3期に区分できる。

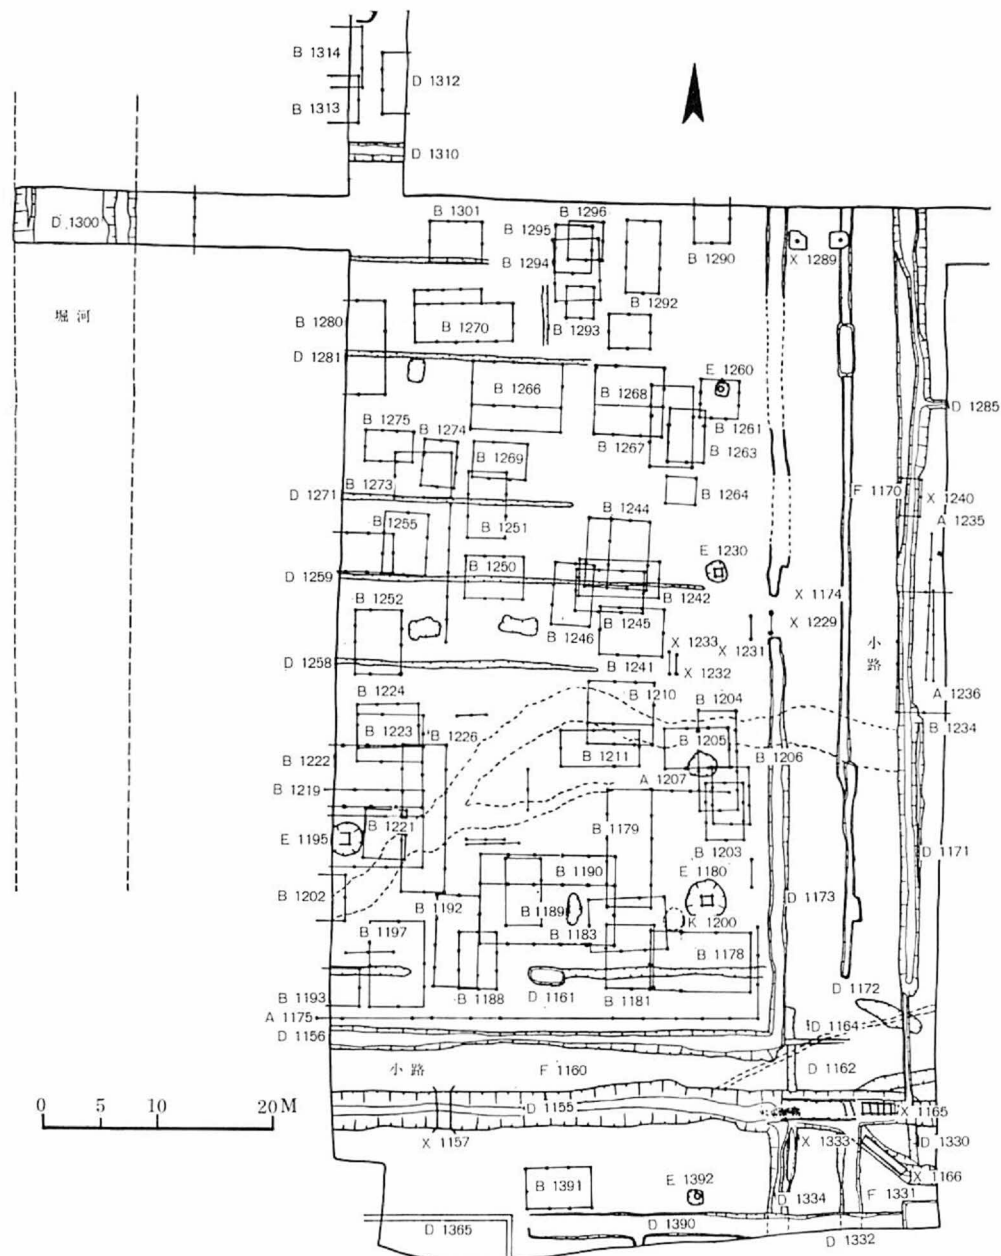
第10図 左京8条3坊調査遺構配置図

奈良時代の遺構 主な遺構に堀河、寺院、小路および道路状遺構、掘立柱建物、井戸がありここでは条坊遺構と各坪内の遺構にわけてその概要をのべる。

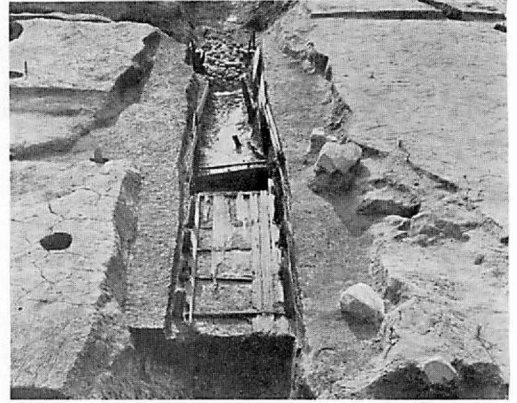
第11図 S X1165暗渠(東から)

東西小路と南北小路の交叉点では、東西小路の南側溝S D1155に木製暗渠S X1165が設けられる。東西の全長3.1m、幅1.2m、開口部の高さ約50cmである。暗渠の構造は、直径約15cm、長さ1.0~1.2cmの杭を溝の両側に5本ずつ相対して立て並べ、その外側に土留めの横板を重ねて側壁とする。杭の内側に10cm角の柄穴をあけて角材を差渡し、暗渠の天井板を受ける。天井板は幅10~15cmで9枚並べ、暗渠両端では天井梁より30cmせり出している。この天井板の上に、さらに60cm程盛土して暗渠を形成している。また、暗渠の西は約6mにわたって暗渠と同幅で護岸用側壁および杭が残存する。

暗渠の前身は幅約2.4mの素掘り溝で、暗渠西出口付近には溝底を横断して約2mの堰が残る。この堰の南端は斜行暗渠S X1166の出口と小路西側溝の合流点に設けられた堰板の東端とつながり、斜行暗渠S X1166と前身の素掘り溝が同時期であることを示している。これら2つの堰から西には、S X1166、S D1332・1334からの排水による溝壁の乱れを防ぐために、約2m幅の側板擁壁を設け、溝底にはバラスを敷きつめている。

暗渠S X1165の前身の溝には、暗渠と同位置に橋が掛けられており、ちょうど暗渠両端と揃えて北側の溝肩に2個の礎石が残され、橋桁を受けていたものと考えられる。

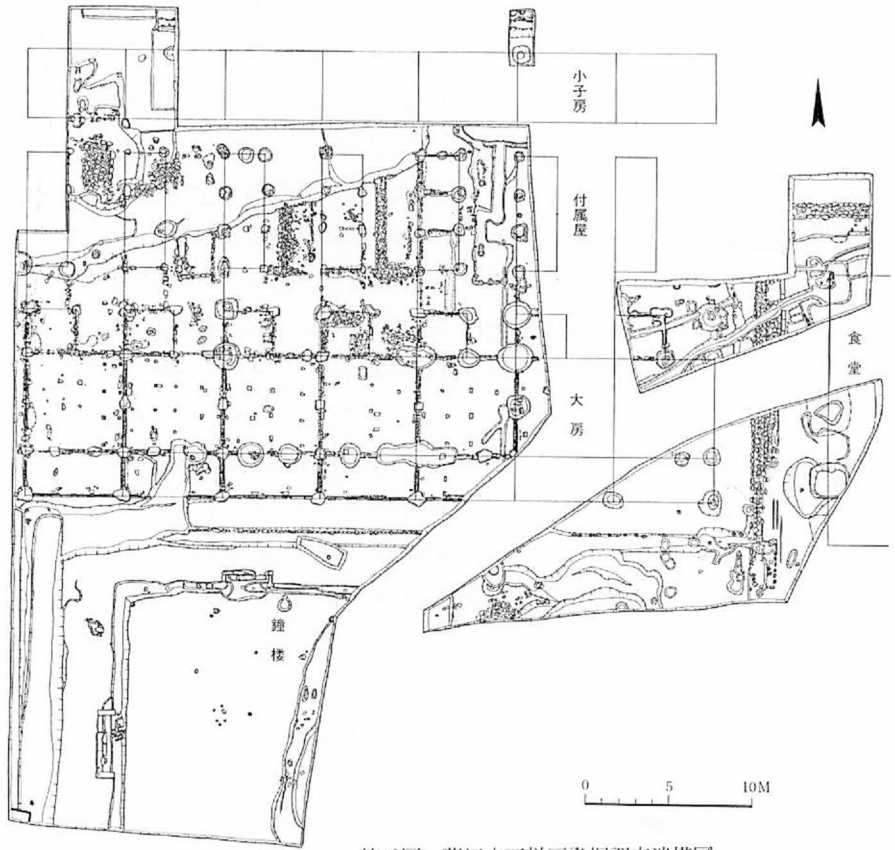
第13図 薬師寺西僧房発掘調査遺構図

僧房基壇は径20cm程の玉石を一列に並べた低いものであり、大房、付属屋、小子房がともに同一基壇上に建設されている。基壇前面葛石の出は庇柱心より2.1mで、その南に接して幅約80cm、深さ約20cmの素掘りの雨落溝が

設けられている。大房は食堂と棟心をそろえた東西棟であり、食堂西方にとりつく第一房から第七房までを検出した。食堂西側面と僧房東妻は心々で約7m離れる。大房一房は桁行2間・20尺(天平尺)、梁行4間・38尺であり、隣の房とは壁で仕切られる。各房は梁間20尺の身舎と前後各9尺の底部分からなり、大きく前、中、後の3室に分けられる。前室前面には凝灰岩の地覆が20尺の間を通り、当初は中間に柱がないが、後に正面をほぼ3等分(6.5尺・7尺・6.5尺)した位置に柱を立て中央を扉口に改造している。中室は20尺四方の広間で、正面は柱間3間とし中央間8尺を扉口、両脇間6尺は壁となり、背面は中央に柱を立て西方間は壁で、東方間は東端3尺を壁、残り7尺を後室への扉口としている。後室は東西二室に分けられる。西側は東面に扉口をもつ部屋となるが、東側は背面に壁の痕跡はなく、外方へ開放となっている。

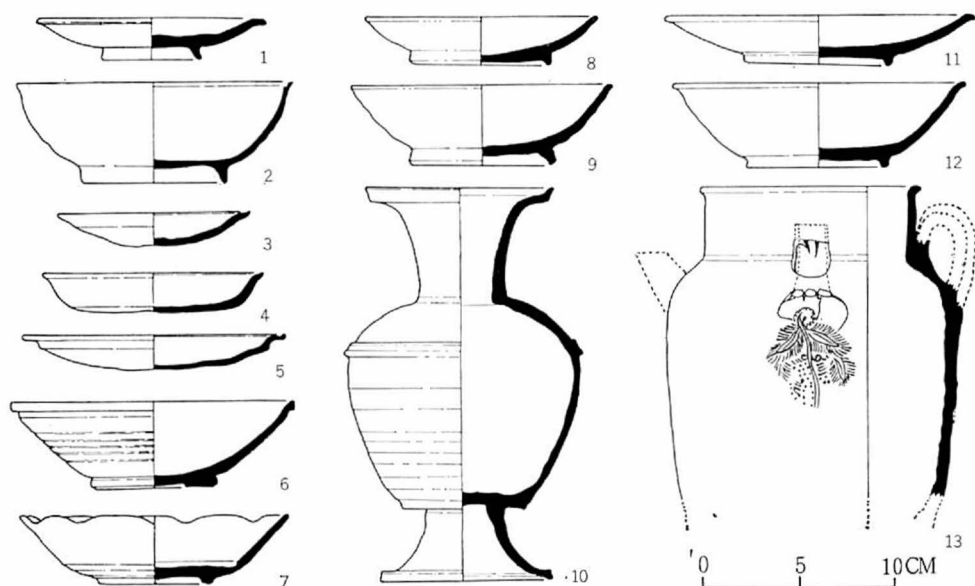
第14図 薬師寺西僧房跡出土の土器

黒色土器(1・2) 土師器(3~5) 灰釉陶器(8~10) 緑釉陶器(11~12) 青磁(7~13) 白磁(6)

土器類 僧房の床面から土師器・須恵器・黒色土器・灰釉陶器・鉛釉陶器・中国製磁器が出土した。このうち大多数を占めるのは土師器、黒色土器の椀・皿類で、これに少量の灰釉陶器、椀、皿が加わって日用什器を構成している。これらに対して数は少ないが、三彩多嘴壺、二彩鉄鉢、緑釉香炉、唾壺、椀、皿、灰釉多嘴壺などの仏器がある。このうち三彩多嘴壺、二彩鉄鉢は明らかに奈良時代の製作になるもので、約200年間の伝世が知られる。また緑釉唾壺は口縁部の欠損後、縁を平らに磨いており、用途をかえての使用がうかがわれる。青磁には貼花文水注と椀がある。椀には口縁部を切り込んで輪花としたものもある。水注は湖南省瓦渣坪窯の製品であり、日本での出土は稀例に属する。白磁は椀で、ほぼ完形のものである。中国製磁器はいずれも唐末～五代の製品である。

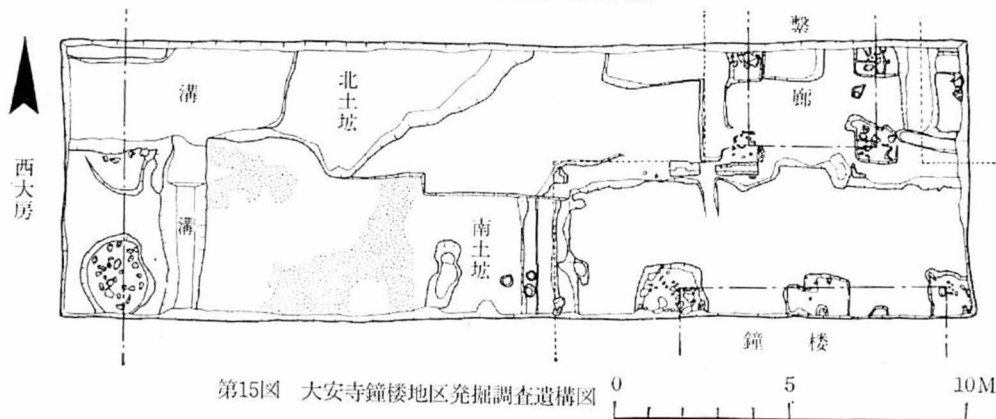
第15図 大安寺鐘楼地区発掘調査遺構図

鐘楼 遺構は浅いところでは現校庭面から約20cm下で検出された。基壇上面はかなり削平されていたが、北側柱列にあたる根石群3箇所を検出した。梁間は7.4m(天平尺25尺)あり、『大安寺伽藍縁起并流記資財帳』記載の「長三丈八尺、廣二丈五尺」とよく一致する。基壇化粧は凝灰岩製で、地覆石の一部が西北隅と北面に残る。北面中央部には地覆を据えた痕跡はみられず、繋廊に直接つながっている。鐘楼北側柱心から北面地覆石、西側柱心から西面地覆ラインまでの距離はいずれも3.7mあり、基壇は東西14.8mに復原できる。西面では西北地覆ラインの外方に延石の抜き取り溝を発見した。現在西北隅地覆石はこの抜き取り溝の埋土の上に据えられている。

繋廊 鐘楼と講堂西軒廊をむすぶもので、先年の調査で根石が発見されていた。今回の調査では、繋廊南妻の根石が鐘楼北面地覆石にはほぼ接し、妻心から鐘楼北側柱心までは約4m(13.5尺)、梁間約3.6m(12尺)、桁行約2.7m(9尺)で北へ延びていることが判明し、鐘楼とのとりつき状況が一層明確となった。梁間約3.6m(12尺)は『資財帳』の「長各二丈七尺、廣一丈四尺」に比べると2尺狭い。しかし、長さは仮に9尺3間とすると2丈7尺となって一致する。今回検出の根石は同一位置で上下2層に重なっている。鐘楼北面地覆石には繋廊羽目石のかかる欠きこみがあり、繋廊の東西両側に延石抜き取り溝も検出された。
