第一次大極殿院広場の調査

—第454次

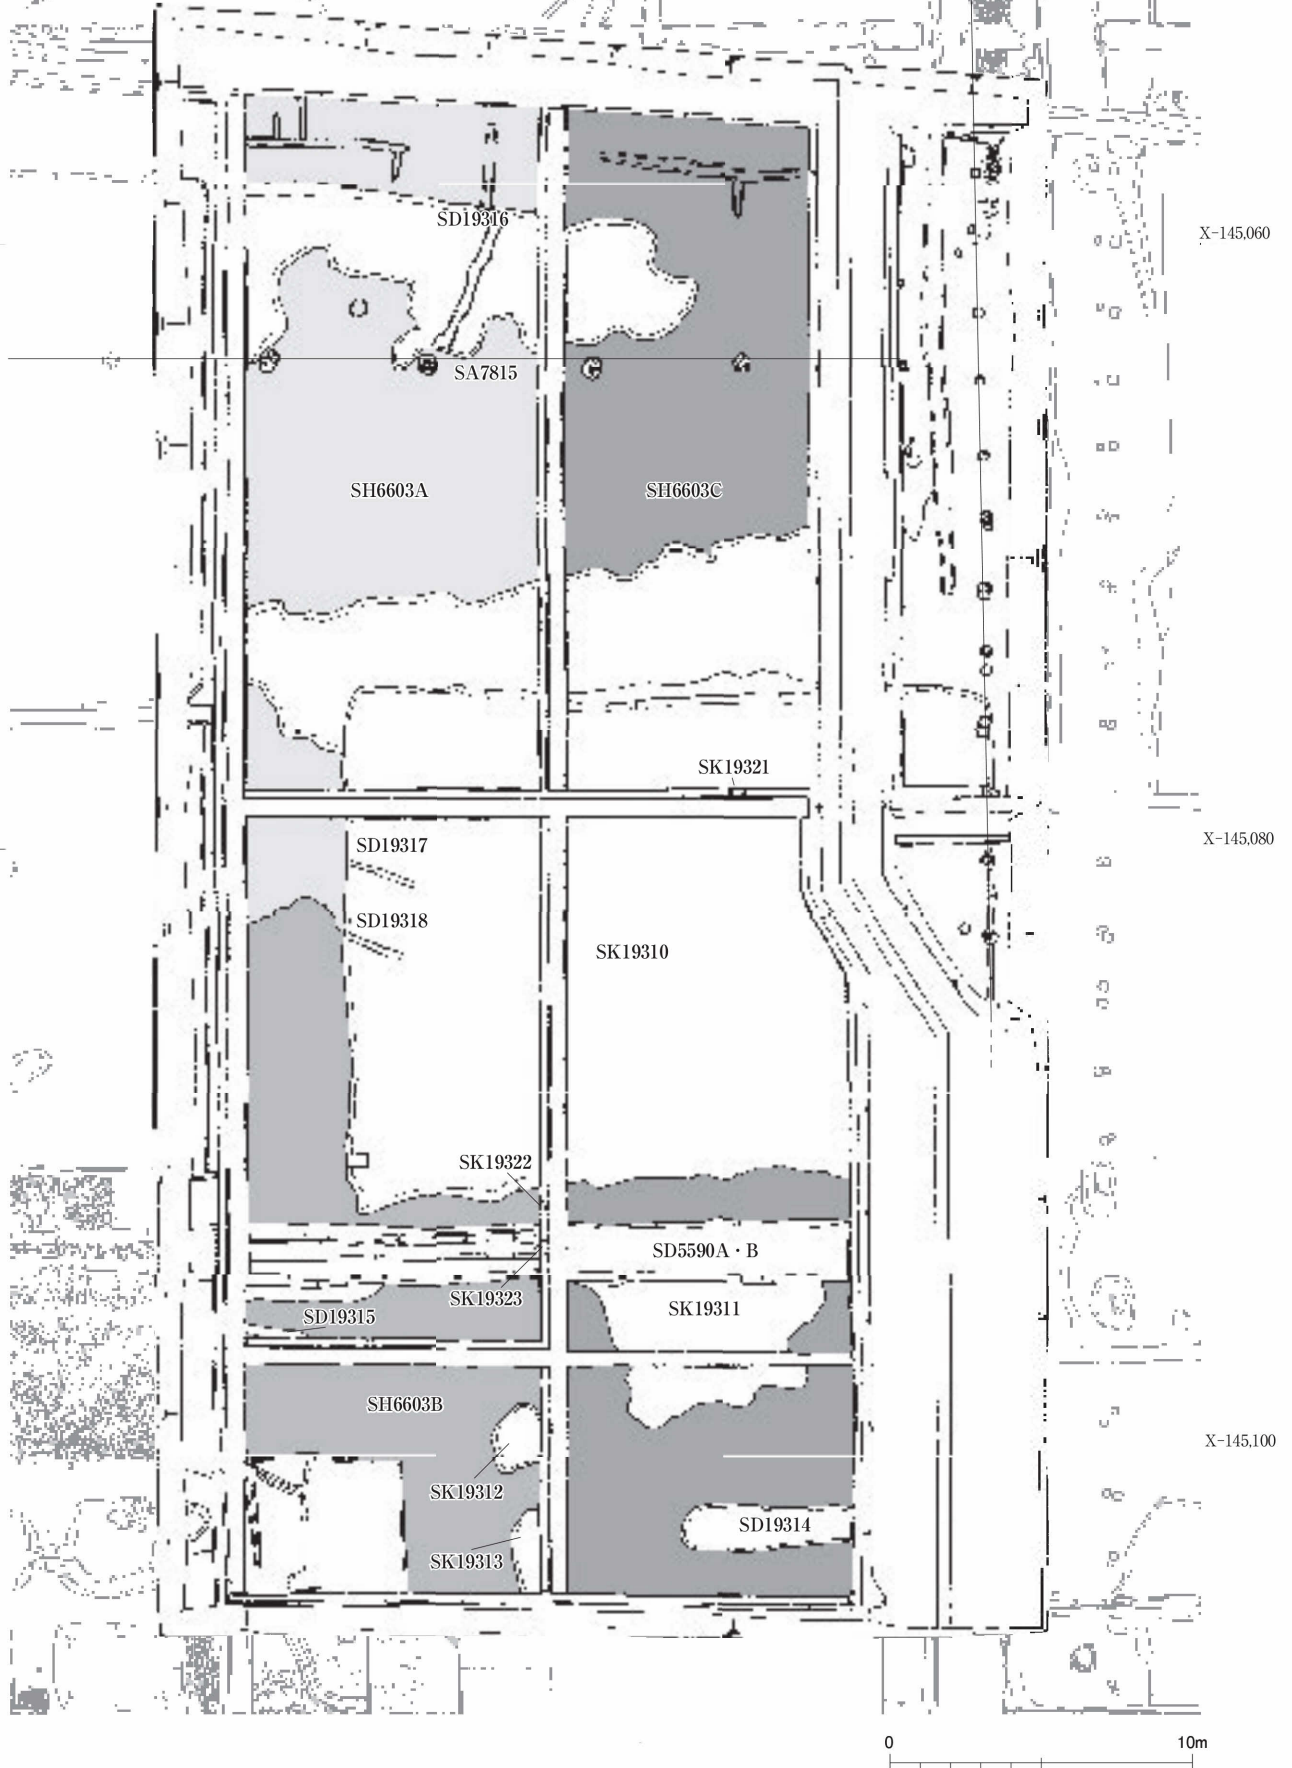
図187 第454次調査遺構平面図 1 : 250

広場SH6603A 大極殿院内庭の礫敷広場。広場部分で確認されている3層の礫敷のうち、もっとも下層の遺構である(下層礫敷)。地山上に厚さ20～30cmの整地を施し、その上に径3～10cmの礫を敷き詰め舗装とする。検出した礫敷面の標高は、調査区北端で68.1m、南端で67.75mで、北から南に緩やかに傾斜する。

広場SH6603B 下層礫敷の上面に新たに土を積み、その上に径5～15cm程度の石を敷く(中層礫敷)。礫を確認したのは南面回廊北雨落溝から北に27mまでの範囲で、それより北側にはおよばない。礫敷面の標高は、調査区西辺の南端で67.8m、後述のSD5590南岸で67.65mとなり、緩やかではあるが傾斜が南から北へと造りかえられていることがわかる。また、X-145,096ラインで西端の標

東西溝SD5590A 調査区南部で検出した素掘りの東西溝。幅2m程度、深さ15cm。西は第77次調査、東は第41次調査で延長部分を検出している。南面回廊北端から北に16mの位置で広場を横断し、東端は東面回廊西雨落溝に合流する。2時期(A・B)あり、それぞれSH6603BとSH6603Cに対応する。

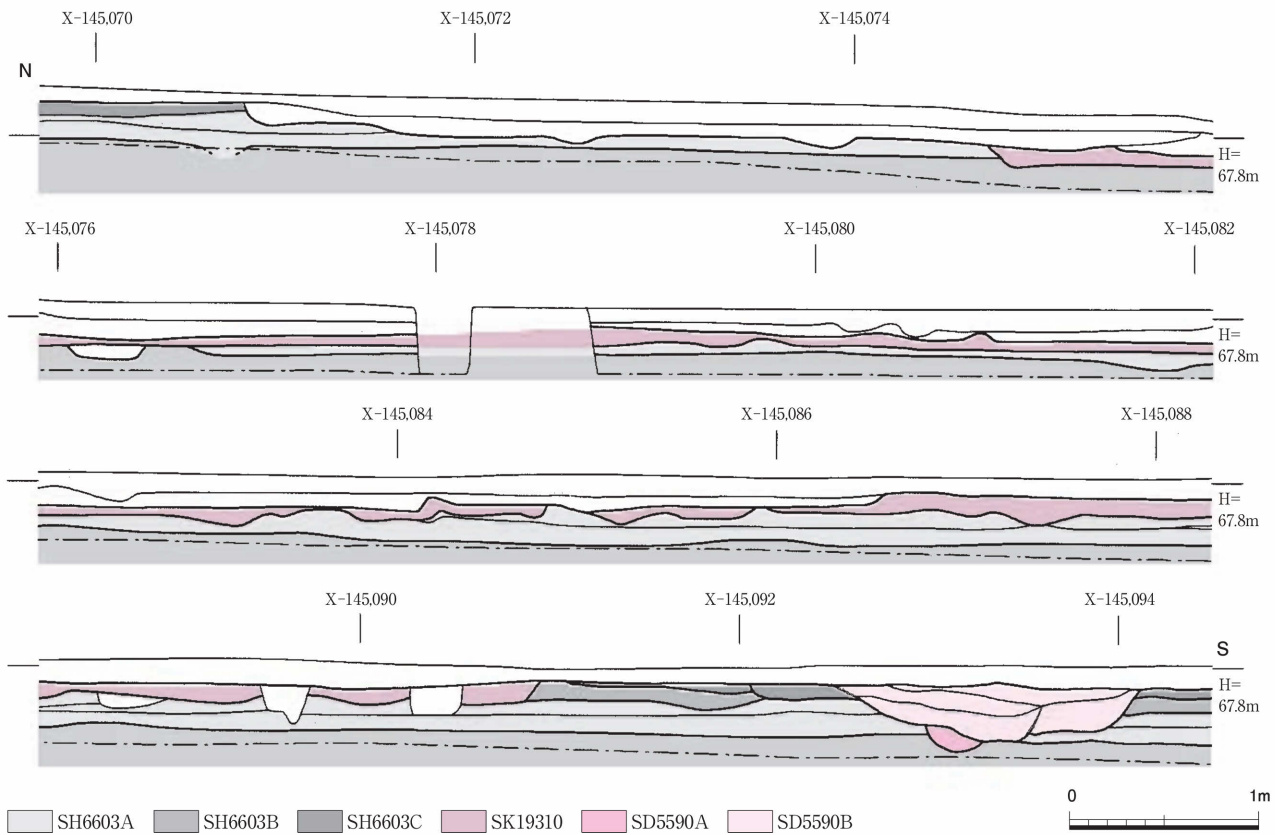
図188 調査区中央畔西壁断面図 1:40

基本層序は地表面より、整備にともなう盛土、旧地表面、旧耕作土、旧床土、上層礫敷層、中層礫敷層、下層礫敷層、整地土、地山の順である。遺構は、旧床土を取り除いた面で検出し、一部上層礫敷をはずして中層礫敷および下層礫敷を検出した。

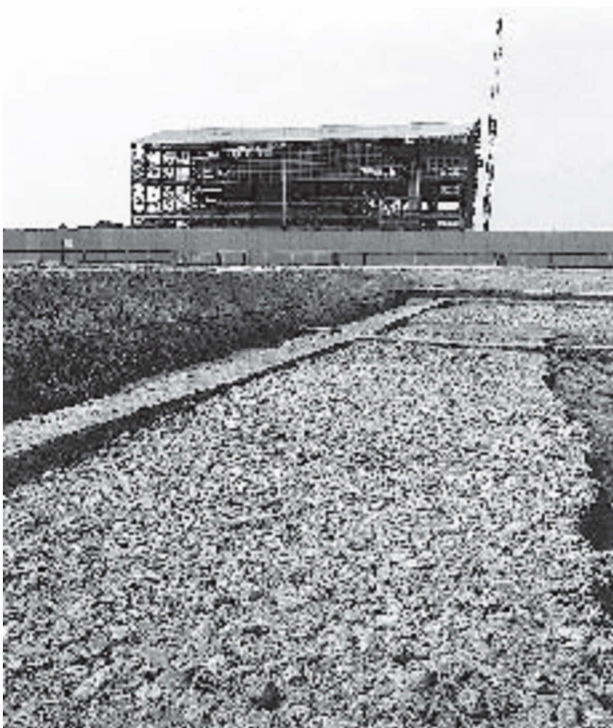
図189 SH6603B検出状況(南東から)

高は67.75m、東端は67.65mとなり、地表面が東楼から東に向かって下がっている。これは、それまで北から流れてくる排水を南面回廊北雨落溝で受けていたものを、東楼の増築にともない傾斜を変え、後述するSD5590に集めるように計画されたためであろう。

まず、奈良時代前半の大極殿院内庭広場の変遷を確認した。なかでも、I-2期の内庭広場の改変と、中層礎敷の範囲をあきらかにしたことは大きな成果である。平城宮造営当初は、内庭広場の排水は南面回廊北雨落溝が受けて東西に流し、東南および西南隅部分の暗渠を通り回廊の外に排出していた。その後、南門の東西に楼阁を増築すると、南門から回廊隅部分までの南面回廊北雨落溝が東西楼によって分断されることになり、排水路が機能しなくなる。そこで、楼阁周辺に盛土し地面の傾斜を変え、南面回廊北雨落溝より約16m北に東西溝SD5590を設け、内庭広場の排水をこのSD5590で受けるように計画を変更していたことを確認した。この盛土の範囲に撒かれた礫が中層礎敷であり、今回はじめてその北限を確認し、内庭広場全面には敷かれていないことがあきらかとなった。

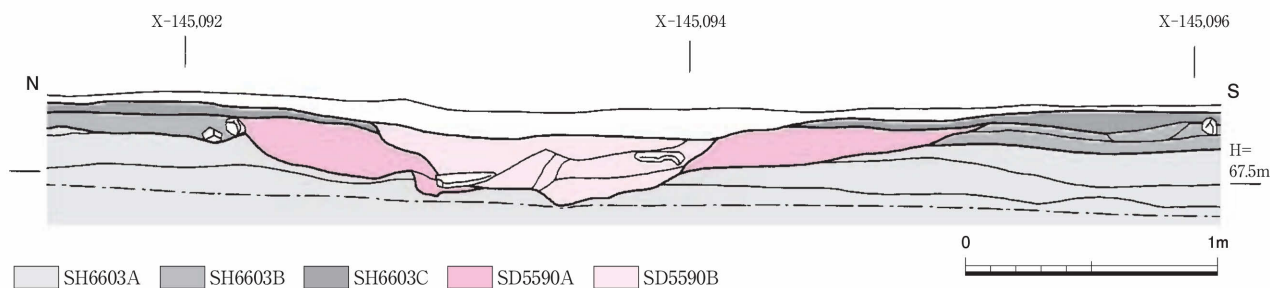
図190 SD5590断面図 1:30

東西溝SD5590B 上層礫敷敷設後に同位置に掘り直された素掘りの東西溝。一部で直径15cm程度の石が底に並ぶため、本来は石で護岸していた可能性もあるが、石の残存量は非常に少ない。埋土は何回かの掘り直しが見られ、大極殿院回廊所用の瓦が多数含まれていることから、大極殿院廃絶時に埋められたことがわかる。

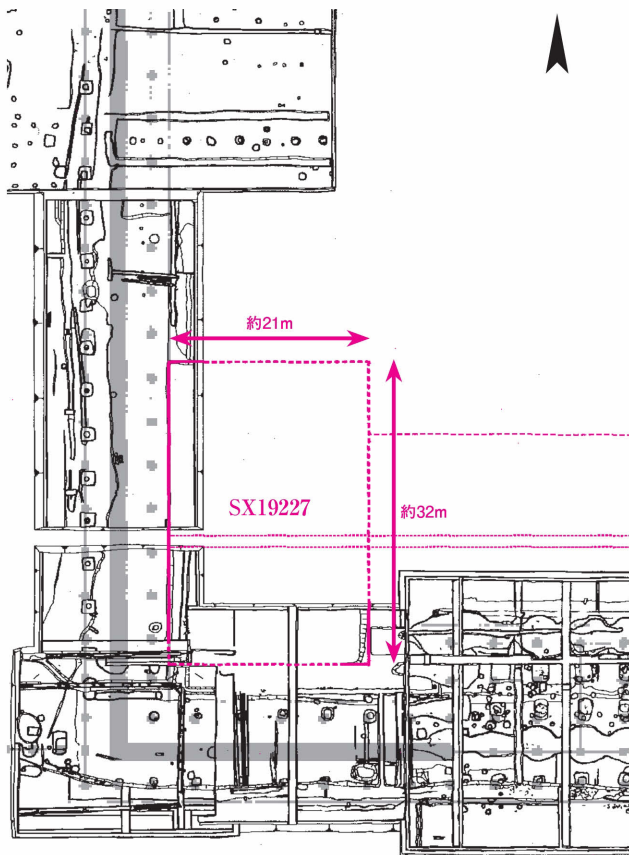
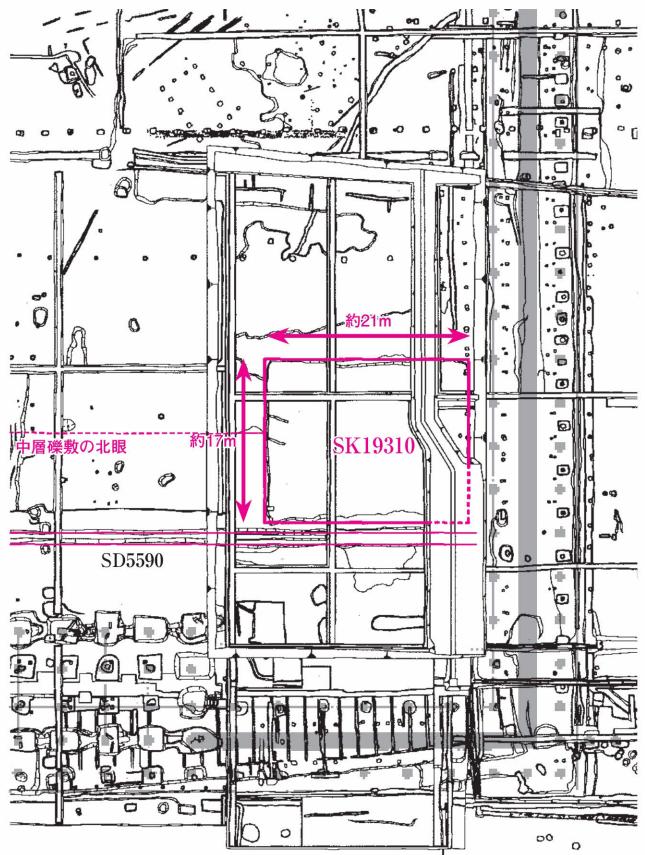
図194 SK19310とSX19227の位置関係 (右：東南隅部分・左：西南隅部分) 1 : 800

土坑SK19310 調査区中央で検出した方形の土坑。東西約22m、南北約17m、深さ約20cmの浅い落ち込みで、底面はほぼ平坦である。埋土には礫敷由来の礫と砂が混じるが、水が溜まったような痕跡はない。埋土を覆う灰色粘質土からは瓦器が出土するが、埋土自体からは遺構の年代を示す遺物は確認されなかった。(大林 潤)

かにしたものの、遺構の時期は特定できなかった。西側の対称位置(第432次)で確認したSX19227は、第360次で検出している段差がこの遺構の東南隅部分であるとすると、南北32m、東西21mとなり、SD5590を掘り込む南北に長い矩形の土坑であると考えられる。深さは約20cmである。いっぽう今回検出したSK19310は、SD5590の北で閉じ南北幅は約17mとSX19227に比べて小さく、東西対称ではないことがあきらかになった。しかし規模は異なるものの、中軸に対してほぼ同じ位置に同じような形状の土坑があるということは、何らかの機能を有していた可能性が高い。埋土には長期間水が溜まったような様子はなく、水溜めのような機能は考えられないが、区画内でもっとも水の集まる場所であることから、たとえば大雨でSD5590が氾濫し地面の緩んだところを、土を入れ直して固めるといった、土地改良のようなものの痕跡とも考えられる。
