## 興福寺中室・経蔵・鐘楼の発掘調査

法相宗大本山 興福寺

独立行政法人国立文化財機構 奈良文化財研究所 都城発掘調査部

調査地：奈良市登大路町

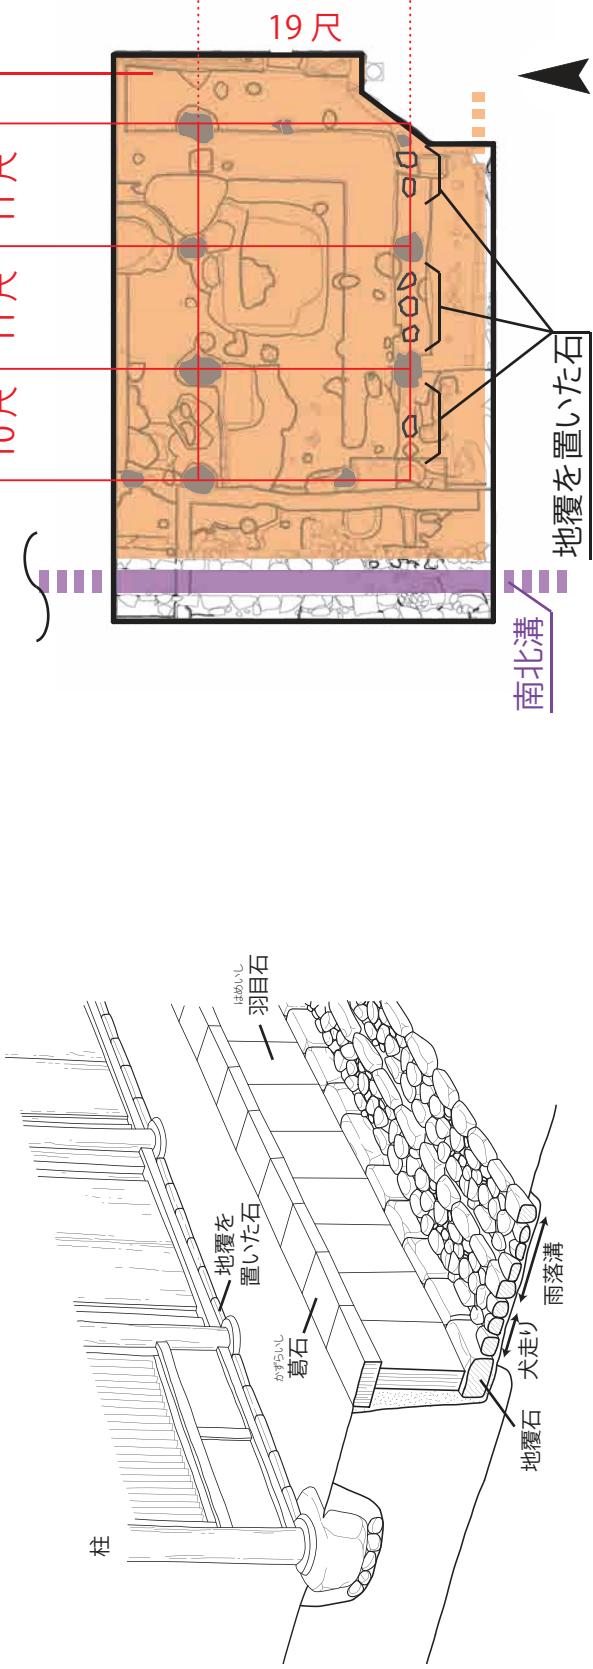
図6 基壇および基壇周囲の模式図

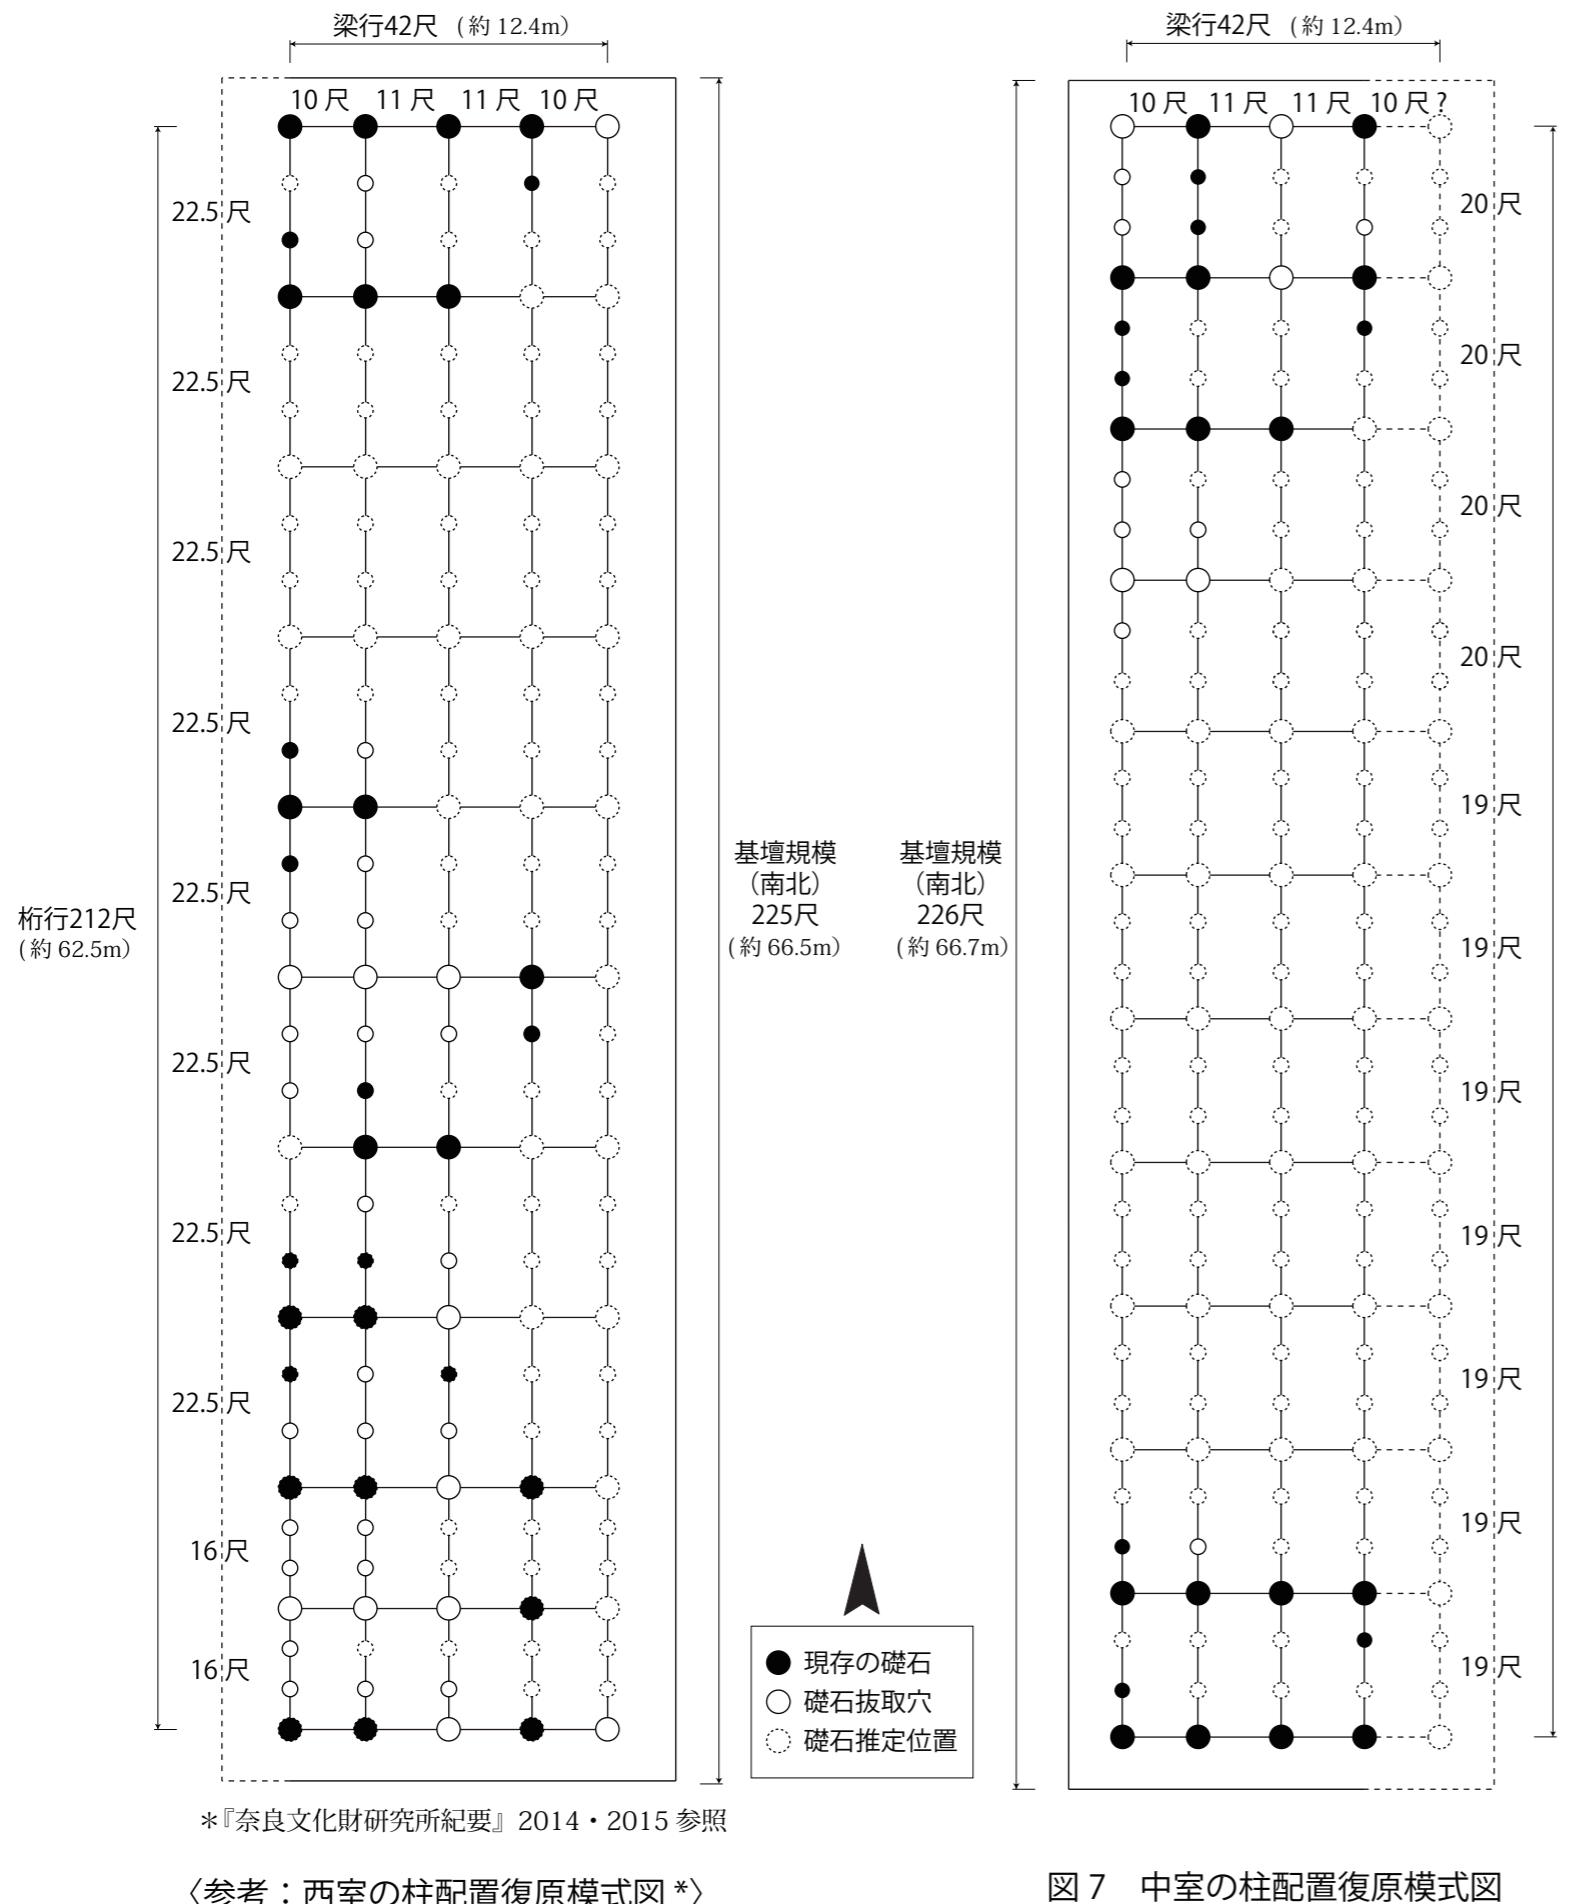
図 7 中室の柱配置復原模式図

これらから復元される柱配置は、図7のようになります。これは『興福寺流記』に記されている寸法とは異なります。また西室の発掘調査（2013・2014年度）の成果と比べると、建物の規模はほぼ同じですが、柱配置は異なります。

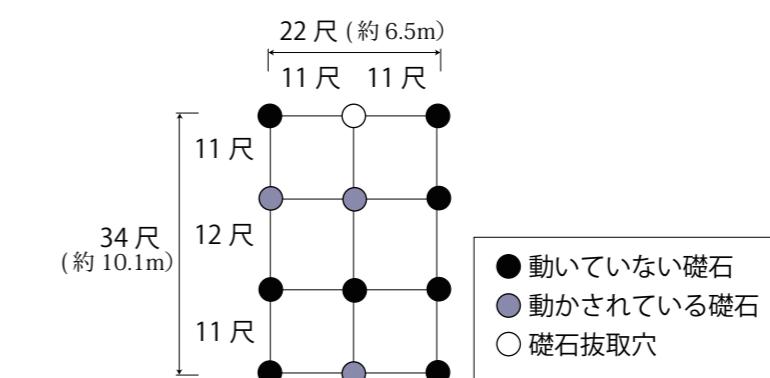
図 8 経蔵の柱配置模式図

**礎石と柱配置** 経蔵は、桁行3間（約10.1m、34尺）×梁行2間（約6.5m、22尺）の南北棟建物です。桁行・梁行の全長は『興福寺流記』の記載と合致します。柱配置は、図8のとおりです。礎石11基のほか、礎石の据付穴や抜取穴を確認しました。礎石は長径1.0~1.6mで、柱座などの造り出しありません。残存する礎石は、一部動かされているものもありますが、多くが創建当初の位置を保っています。
