興福寺中室・経蔵・鐘楼の発掘調査

法相宗大本山 興福寺
独立行政法人国立文化財機構 奈良文化財研究所 都城発掘調査部

調査地：奈良市登大路町

調査期間：2015 年 10 月 2 日～（継続中）

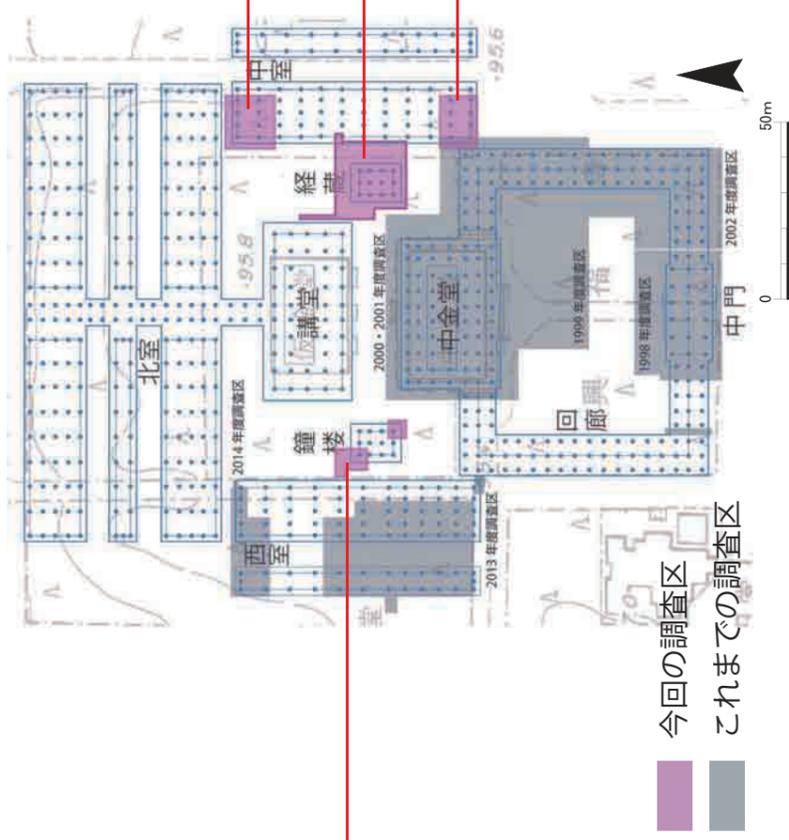
図1 興福寺の伽藍配置と今回の調査区
（『奈良六大寺大観 興福寺一』挿図1に加筆）

今回の調査区
これまでの調査区

現在、興福寺では「興福寺境内整備基本構想」（1998 年）に基づき、寺観の復元・整備を進めています。これにともない、奈良文化財研究所では 1998 年以來、中金堂院や南大門などの発掘調査を継続しておこなってきました。今回の調査もその一環です。調査は 2015 年 10 月 2 日より開始し、現在も継続中です。中室は、規模を確認するため南端と北端を、経蔵は、全容を明らかにするため全体を、鐘楼は、規模を確認するため西北部と東南部を、それぞれ調査しています。調査面積は計 835.5 m²、うち 29.5 m²は既調査区との重複部分です。

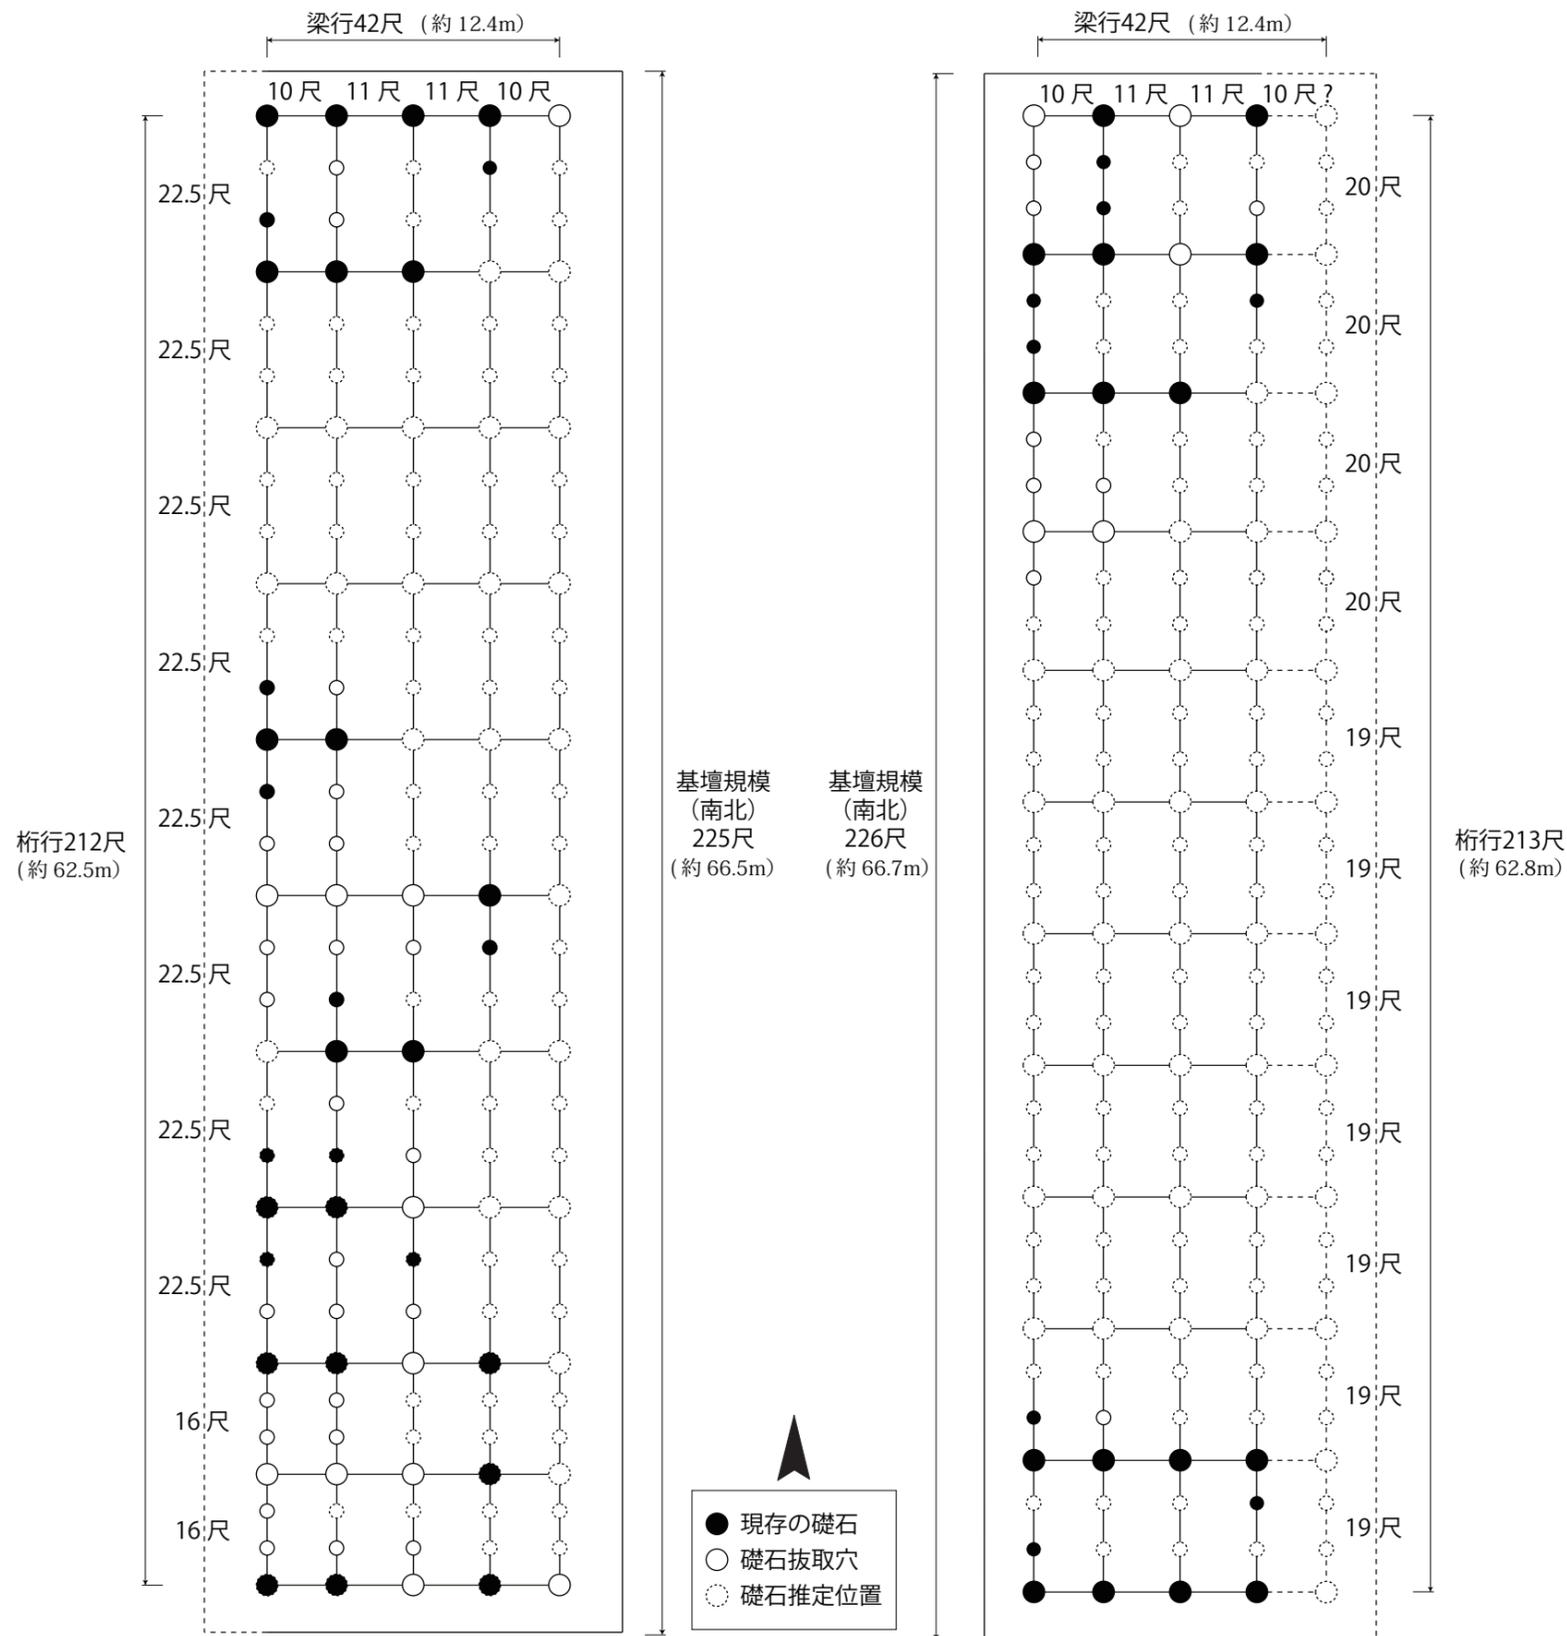
図7 中室の柱配置復原模式図

<参考：西室の柱配置復原模式図*>

これらから復元される柱配置は、図 7 のようになります。これは『興福寺流記』に記されている寸法とは異なります。また西室の発掘調査（2013・2014 年度）の成果と比べると、建物の規模はほぼ同じですが、柱配置は異なります。

また中室は、西室と全体規模はほぼ同じであるものの、柱配置は異なることが明らかとなりました。その理由については、今後検討していきたいと思えます。
