甘樫丘東麓遺跡の調査

—第151・157次

第151次調査

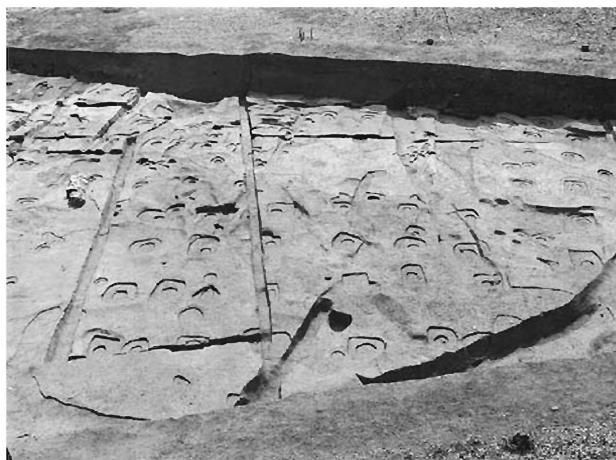
図77 SB150全景（北西から）

掘立柱建物SB150 調査区の西寄り、谷の奥側で確認した総柱建物。桁行5間、梁行3間で柱間は1.7m等間。柱穴の大きさは50～80cmである。建物の主軸は北で西に約50°振れる。

建物内部の柱穴は配置に乱れが認められるので、3×2間の建物2棟に分かれる可能性も考慮した。しかし、両者の距離が近すぎること、側柱列が揃うことから1棟の総柱建物と判断した。すべての柱穴を半截して断面を確認したところ、建物内部の柱穴は側柱列に比べて掘方が浅い傾向が認められた。柱穴の1基から鉄製座金具（図81-4）が出土した。

I期の遺構(7世紀前半) 石垣SX100とその南西側に広がる谷を挟んで、両側に建物群が展開する。谷の西側には2棟の総柱の掘立柱建物SB120とSB150がある。両者は建物の面積がほぼ等しく、関連性がうかがえる。建物の主軸が直交するのは、SB150が谷の斜面近くに配置され、旧地形の制約を受けたためであろう。また、両者の間には掘立柱建物SB70が建てられる。いっぽう、石垣SX100の北東側には掘立柱塀SA101があり、さらに小規模な掘立柱建物SB105がある。

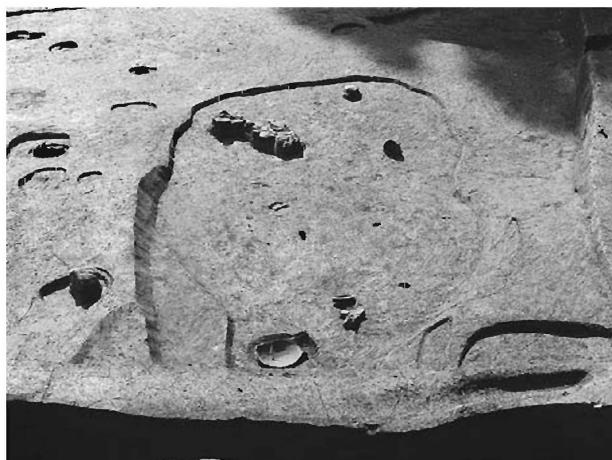
図78 SK160土器出土状況（北東から）

土坑SK160 調査区の北端、SB120の南側で確認した楕円形の土坑。長さ約4m、最大幅約2m、深さ約30cm。埋土からは7世紀中頃の土器が多量に出土した。土器は土坑の底付近ではなく、埋土の上層から出土する傾向が認められた。また、埋土には木炭も多く含まれていた。出土した土器の内容については後述する。

SK160とSK155は、Ⅰ期の建物群が廃絶したのち、Ⅱ期の建物を建てる直前に掘削された廃棄土坑と考えられる。

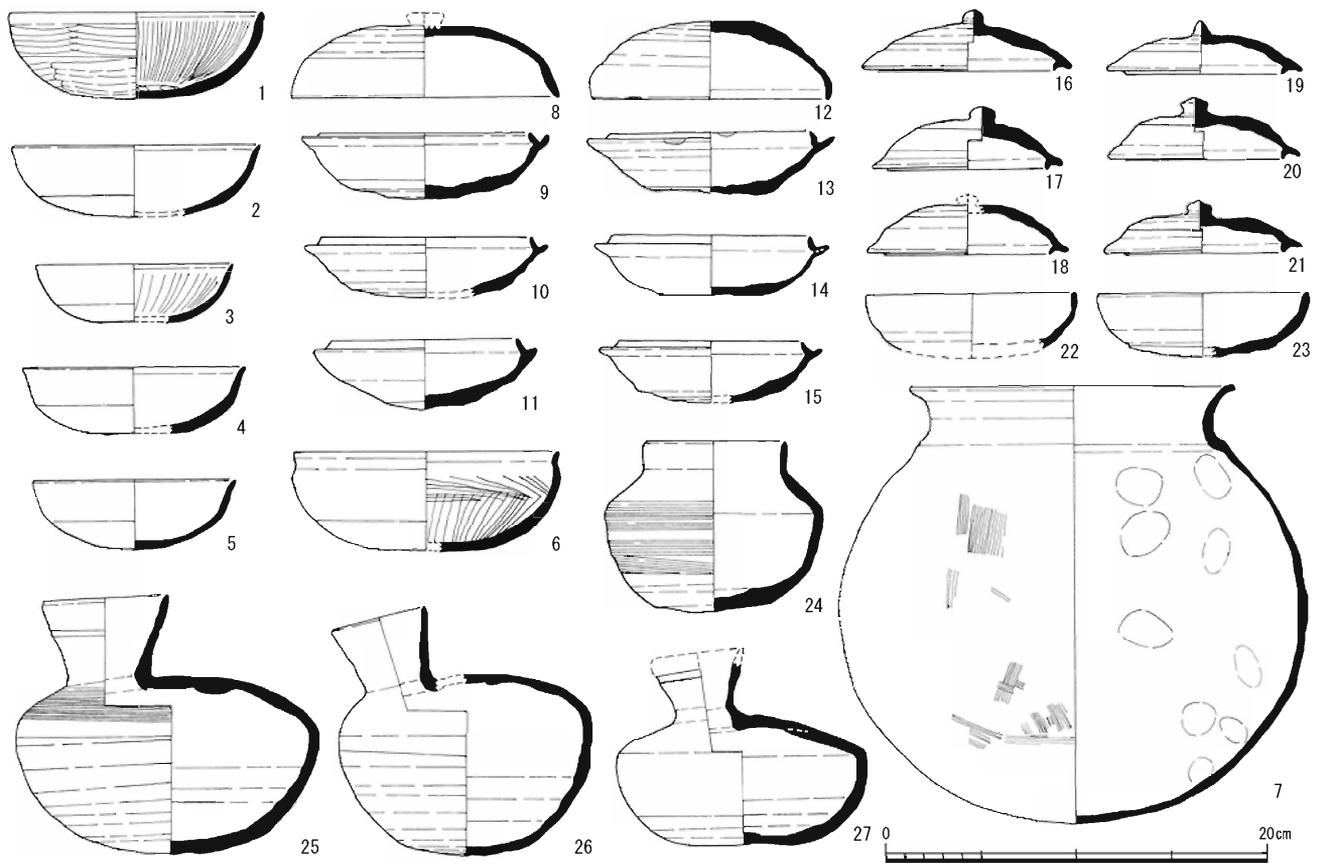
図79 SK160出土土器 1 : 4

土器・土製品 調査区全体から整理箱49箱分の土器・土製品が出土した。土師器、須恵器のほか、円面硯、転用硯、土馬、漆附着土器、陶磁器などがある。ここではⅡ期の土坑SK160より出土した資料を報告する(図79)。

SK160からは、整理箱6箱分の土師器(1~7)と須恵器(8~27)が出土した。土師器は杯C、高杯、甕、須恵器は杯H、杯G、平瓶、壺などからなる。

1~6は杯C。1は外面にヘラケズリとヘラミガキを施す(b1手法)が、3・6はナデ調整のみ(a0手法)である。2・4・5は、磨滅により暗文や調整は不明。径高指数は28.5~37.7で、平均は32.5。口径は10.4~13.8cmで、法量により1・2・6と3・4・5の2つに区分できる。なお、6は飛鳥Ⅰの杯Cに見られる二段暗文を有するが、傾向指数は37.7とやや浅めで、口縁が屈曲したやや異質な個体である。7は甕A。外面はハケ目を施すが、大部分が磨滅している。内面には全体に指頭圧痕がある。

8はつまみが欠損し、高杯の蓋と考えられる。9~15は杯H。口径は10.4~12.4cmで、平均は11.5cm。杯底部と蓋頂部外面の調整は、ヘラ切り5点(9・11・13~15)と

ロクロケズリ2点(10・12)である。なお13は、口縁の一部を打ち欠き、ススが付着していることから灯火器と考えられる。16~23は杯G。身(22・23)の口径はともに10.8cm、蓋(16~21)は8.9~9.6cm。23の底部は粗いロクロケズリで調整する。24は壺C。胴部にカキ目を施し、底部はロクロケズリで調整する。25~27は平瓶。25・26は胴部上半から、27は胴部下半から底部にかけてロクロケズリを施す。25は肩部にカキ目がある。27の胎土は他のものに比べ小石や砂粒が目立つ。

以上のSK160出土土器のうち、土師器杯Cの径高指数や外面調整のあり方、ならびに杯G蓋の口径は、坂田寺SG100出土土器群(『藤原概報3』)に代表される飛鳥Ⅱの特徴に近い。また、平瓶の丸みを帯びながらも肩部の張り始める形態的特徴は、飛鳥Ⅱに位置づけられる石神遺跡SE800砂層(3層)出土の平瓶(西口壽生「石神遺跡SE800出土土器の再検討」『年報1997-I』)と共通する。一方で須恵器杯の外面調整にロクロケズリが残存するあり方や土師器杯Cにみられた二段暗文の存在は、飛鳥Ⅰの新しい段階とも共通するが、土器群全体の様相は、飛鳥Ⅱの特徴に近い。よってSK160出土土器は飛鳥Ⅱに位置づけることができ、SK160に壊されるⅠ期の掘立柱建物SB120や掘立柱塀SA161が7世紀半ばまでに廃絶したことを示している。(丹羽崇史)

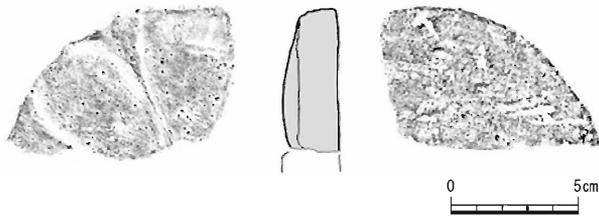
図80 第151次調査出土垂木先瓦 1:3

瓦類 古代の瓦類としては、軒丸瓦1点、垂木先瓦1点、鬘斗瓦1点、丸瓦104点(10.06kg)、平瓦38点(34.16kg)、磚1点が出土した。軒丸瓦は、川原寺所用の601型式である。中房および蓮弁の大部分を欠いているため、種の同定はできない。須恵質の堅緻な焼成で、色調は灰色。包含層から出土した。図80は、船橋廃寺式の特徴を備える垂木先瓦である。焼成はやや軟質で、粗い胎土には長石、石英を多く含む。色調は外面が黄灰色で内面が黒灰色。溝SD129から出土した。同様の垂木先瓦は、第146次調査区でも5点出土している(『紀要2007』)。ただし、第146次調査では、古宮遺跡出土垂木先Aのほかにも新形式と思われる資料が出土しているが、今回出土した資料は磨滅が著しく、中房も欠けているので、この2種のうちのどちらと同範かは判断がつかない。(石田由紀子)

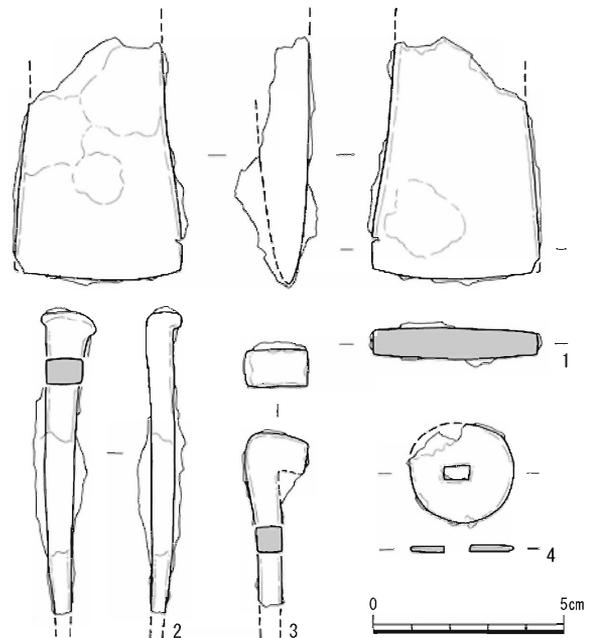
図81 第151次調査出土鉄器 1:2

金属器等 遺構および遺物包含層から、鉄斧、刀子、鉄座金具などが出土している(図81)。

1は耕作土から出土した袋状鉄斧の破片である。残存長6.3cm、刃部幅4.5cmで、袋部を欠く。2・3は整地土から出土した叩折釘の破片である。残存長はそれぞれ8.0cmと4.6cm。4は環状の鉄製品で、掘立柱建物SB150の柱穴から出土した。中心付近に長方形の孔をあけ、座金具と考えられる。

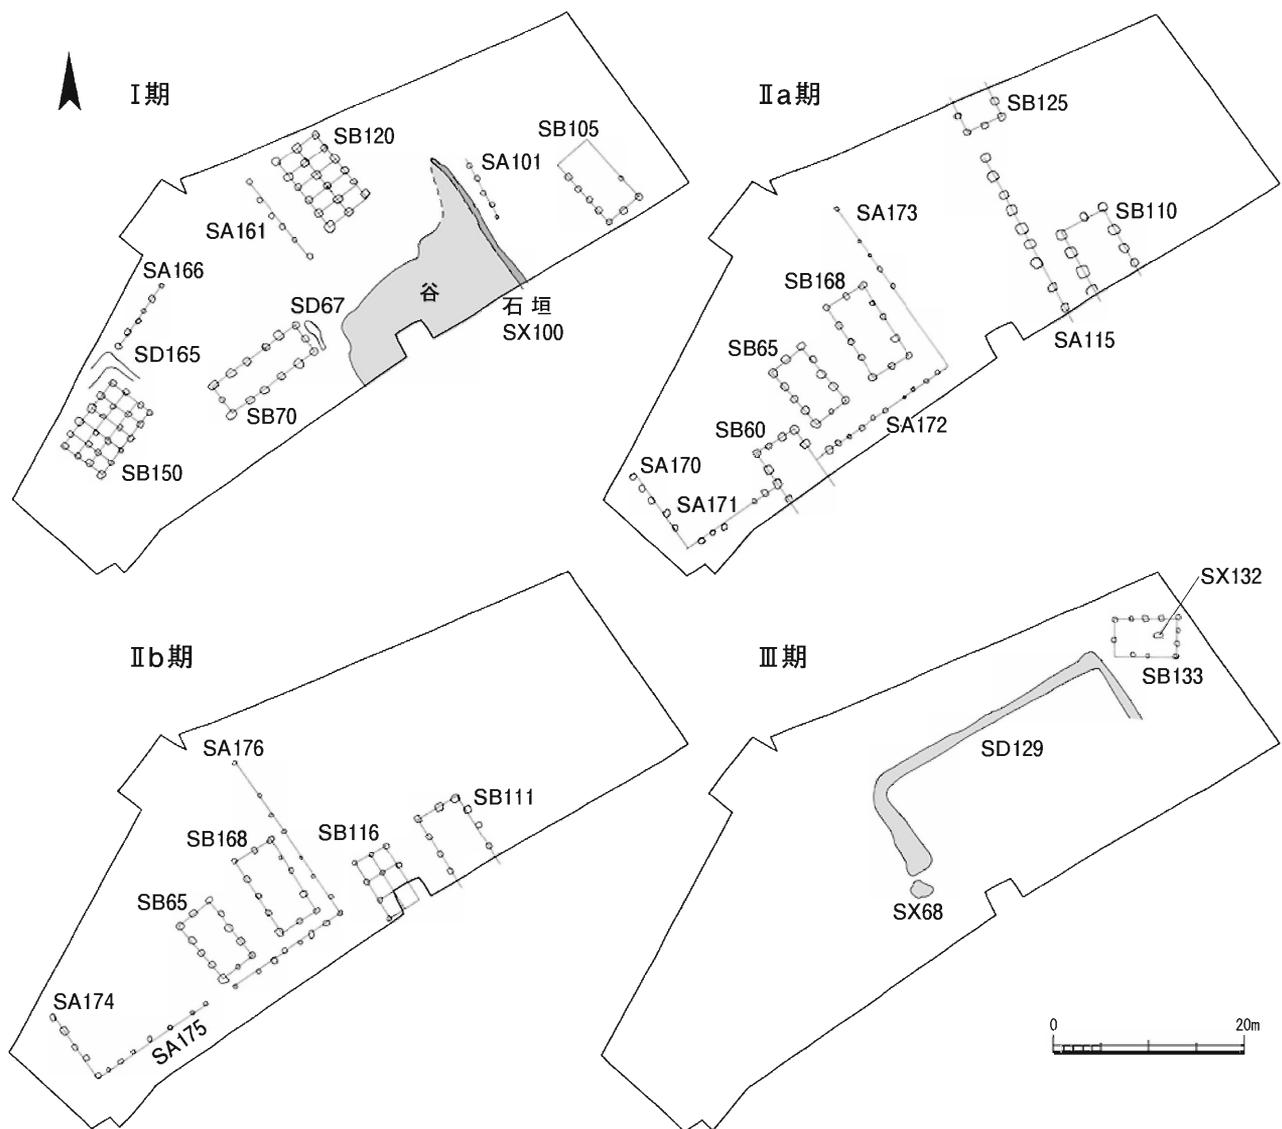
図82 第146・151次調査遺構変遷図 1:800

今回の調査と、第146次調査で確認した遺構の変遷案(図82)を示し、遺跡の性格について検討したい。

これらの建物は、谷の深い部分を選び、地山の標高が高い部分を選んで建てられている。また、I期の建物には建て替えが認められず、比較的短期間のうちに廃絶したと考えられる。

II a期の遺構(7世紀後半) II期の遺構は建て替えを伴う。ひとまずII a期とII b期に区分するが、今後さらに細分できる可能性が高い。

II a期にはI期の石垣SX100と谷を埋め立て、多くの掘立柱建物が建てられる。南西側には桁行4間、梁行2間の掘立柱建物SB65とSB168が並ぶ。両者は南東の側柱列を揃え、計画的な配置が見て取れる。また、掘立柱建物SB60とそれに取り付くコ字形の掘立柱塀SA170・SA171・SA172・SA173によって2棟の周囲を区画する。SB60が門の機能を果たしたのか否かは、建物の全体を確認して判断する必要がある。なお、SB65とSB168の南西側が広い空閑地となっているが、その付近では建物としてまとめきれなかった柱穴が多数見つかっており、削平されたII期の建物が存在した可能性が高い。

いっぽう、谷の東側は掘立柱塀SA115によって区画され、その延長線上に掘立柱建物SB125が存在する。SB125の側柱列はSA115と柱筋を揃え、両者が共存したと考えられる。区画の内側に当たる北寄りには、掘立柱建物SB110が配置される。

II b期の遺構(7世紀後半) II b期には、建物SB60と付設される区画塀が取り壊され、若干範囲を狭めた区画塀SA174・SA175・SA176に建て替えられる。同様に東側の塀SA115と掘立柱建物SB125も壊され、新たに掘立柱建物SB111が建てられる。掘立柱建物SB116もこの時期のものであろう。

Ⅲ期の遺構（7世紀末頃）Ⅱ期の建物群が廃絶したのち、再び整地をおこなう。谷の北東奥に掘立柱建物SB133が建てられ、周辺に炉SX132が作られる。谷の中央付近にはコ字状の溝SD129が掘削される。

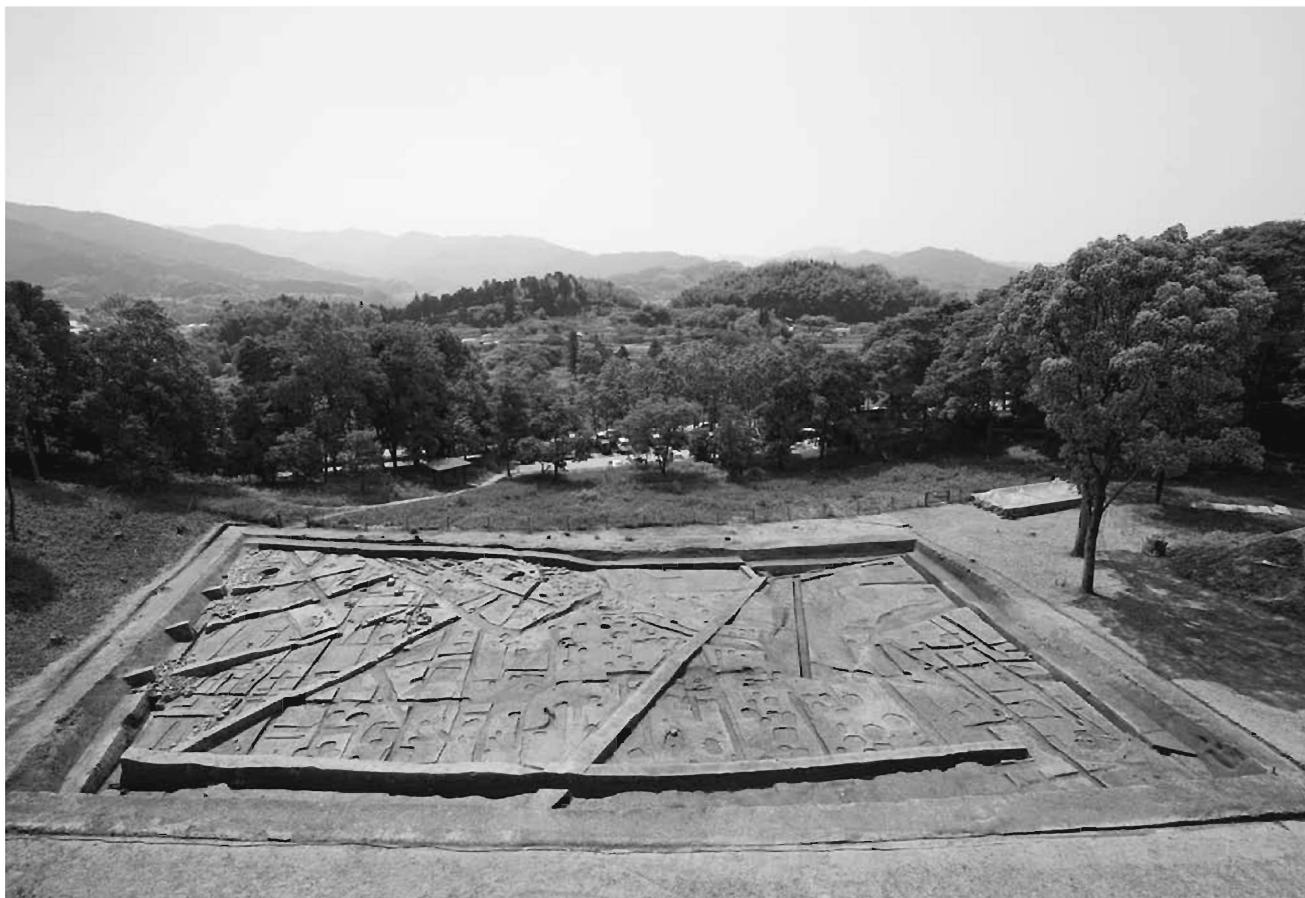
図83 第157次調査区全景（北西から）

調査成果 今回の調査では、谷部の広い範囲で複数回にわたり整地がおこなわれ、大規模な造成がなされたことを確認した。調査区西部を中心に、黄褐色の整地土の面を主体として複数の柱穴、土坑などの遺構を検出した。まだ建物としてまとまってはいないが、今後の調査に期待される。また、調査区東部では石敷遺構も部分的ではあるが確認し、第146次調査で検出している7世紀中頃

(Ⅱ期)の石敷との関連が考えられる。調査区中央付近では、幅3～4mにわたる南北方向の溝を検出した。2005年度の第141次調査では、調査区南西区の南東端付近で溝SD83を検出しており、今回検出した溝はその延長部であろう。さらに、調査区南部ではⅡ期の整地土に埋められた人頭大の石列を確認している。これは据付掘方が全く確認できず、状況からみて第146次調査で検出した石垣の延長部の可能性がある。それぞれの遺構の詳細な時期は、現状では確定できない面があるが、7世紀のものが主であろう。これらに加え、底部に炭を敷いた土坑も確認しており、中近世の墓と考えられる。
