発掘調査の概要

藤原宮大極殿院の調査(飛鳥藤原第186次)

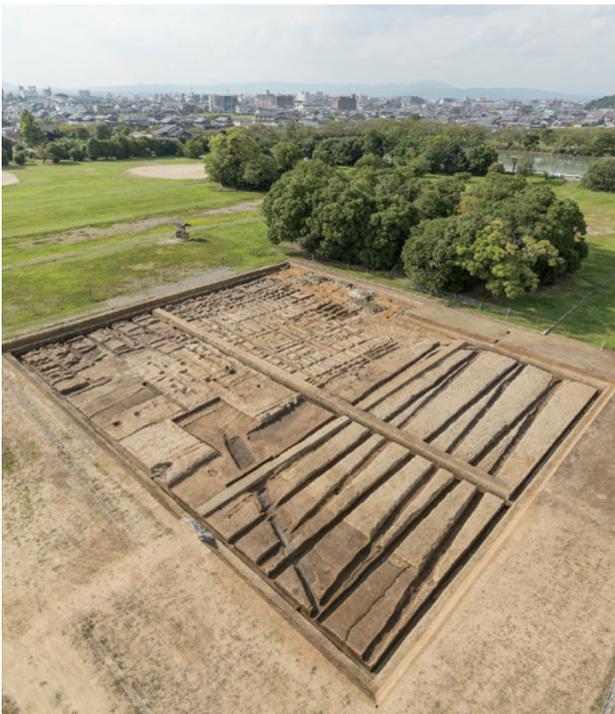
発掘調査区全景(南東から、右奥の森が大極殿基壇)

今回の調査地は、大極殿院内庭の中央部南側、大極殿の前面にあたります。これまでの調査で、大極殿院内庭も朝堂院朝庭と同じく礎を敷いて整備されていることがわかっており、また、その下層には藤原宮の造営に関わる遺構、上層には藤原宮廃絶後の遺構が存在することが知られています。

今回検出した藤原宮期の遺構には、礎敷広場、大極殿南面階段があります。

礎敷広場は、拳大の礎を整地土の上に敷いたもので、今回の調査区では概ね標高71.2m前後で検出されていますが、北東側がやや低いことがわかりました。

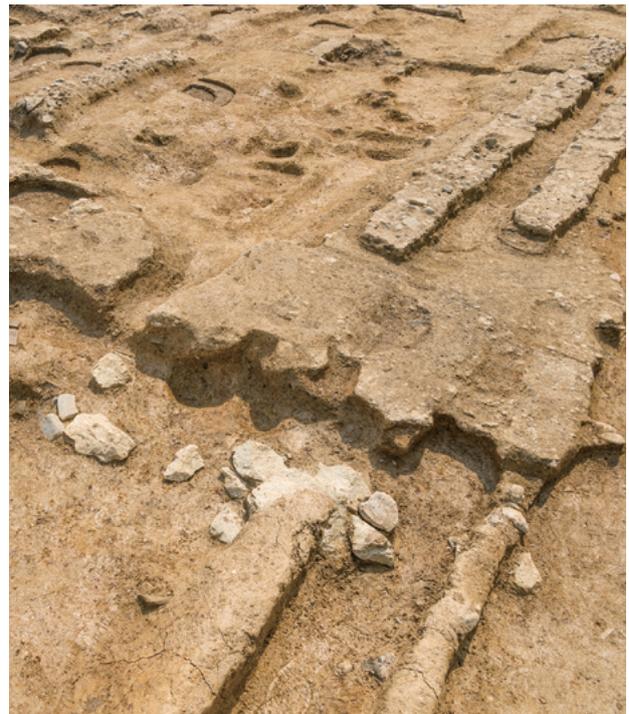
大極殿南面東階段と竜山石の残片(北東から)

大極殿南面階段では、中央階段と東階段の痕跡を確認しました。凝灰岩切石の底部がみつき、その幅は1.1mあります。階段の東西幅は中央階段で

5.2m、階段の出にあたる南北の長さはいずれも3m以上あります。階段の凝灰岩はいずれも二上山産出のものですが、階段の周囲からは兵庫県加古川西岸産出の溶結凝灰岩(竜山石)も出土しており、基壇の外装石として両者を組み合わせて使用していたものと考えられます。
