1996年度のおもな調査

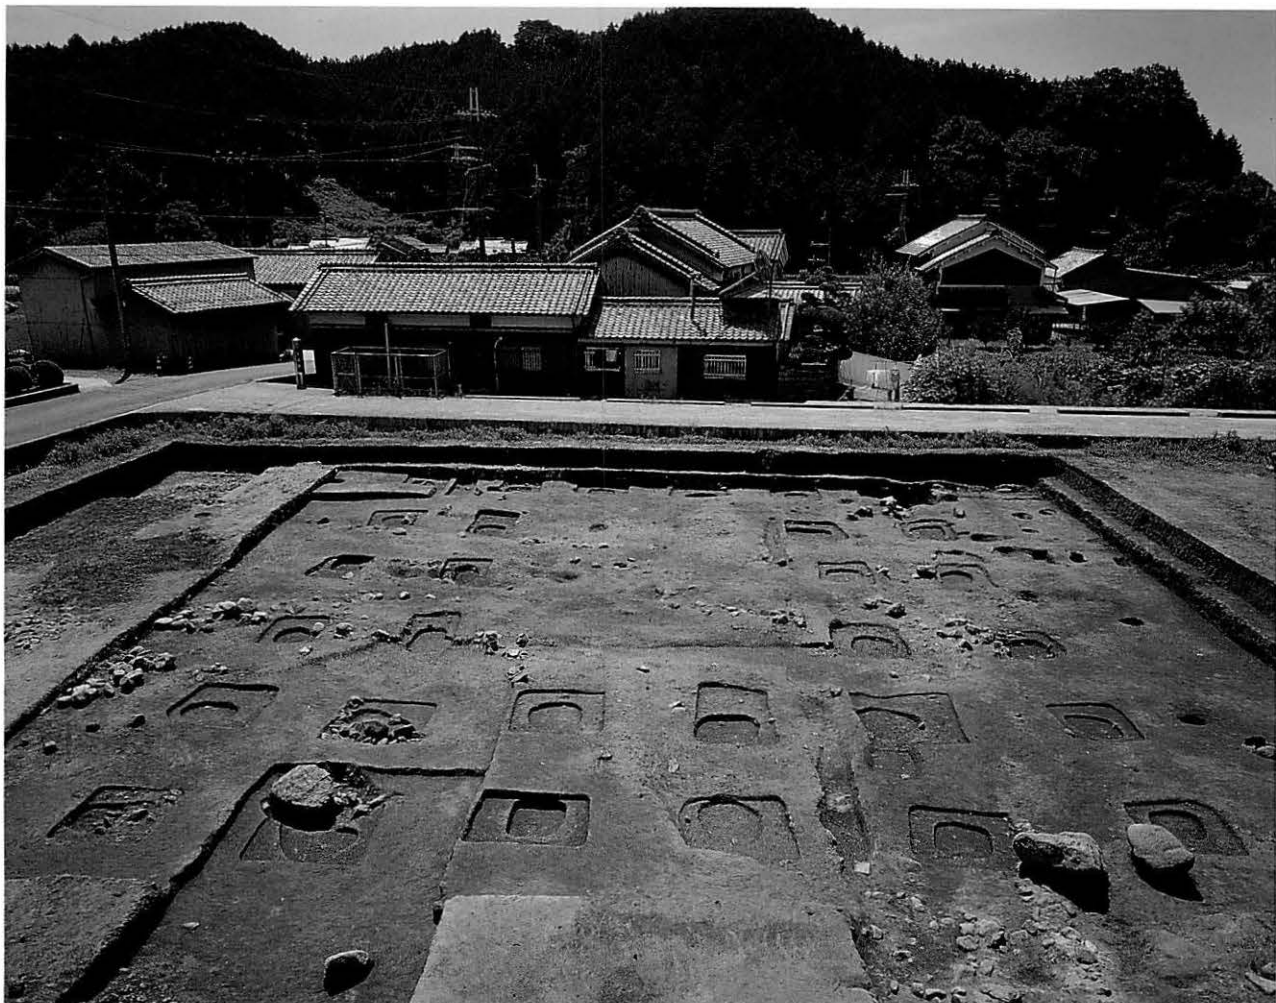
水落遺跡の大規模建物

漏刻台（水時計）の南東約50mでみつかった飛鳥時代の四面庇付きの大規模な建物。建物の大きさは、南北が約14m、東西が18mで、柱掘形も大ぶりである。背後には、飛鳥川をはさんですぐに甘樫丘がせまる。東から。本文40頁参照（撮影 井上直夫）

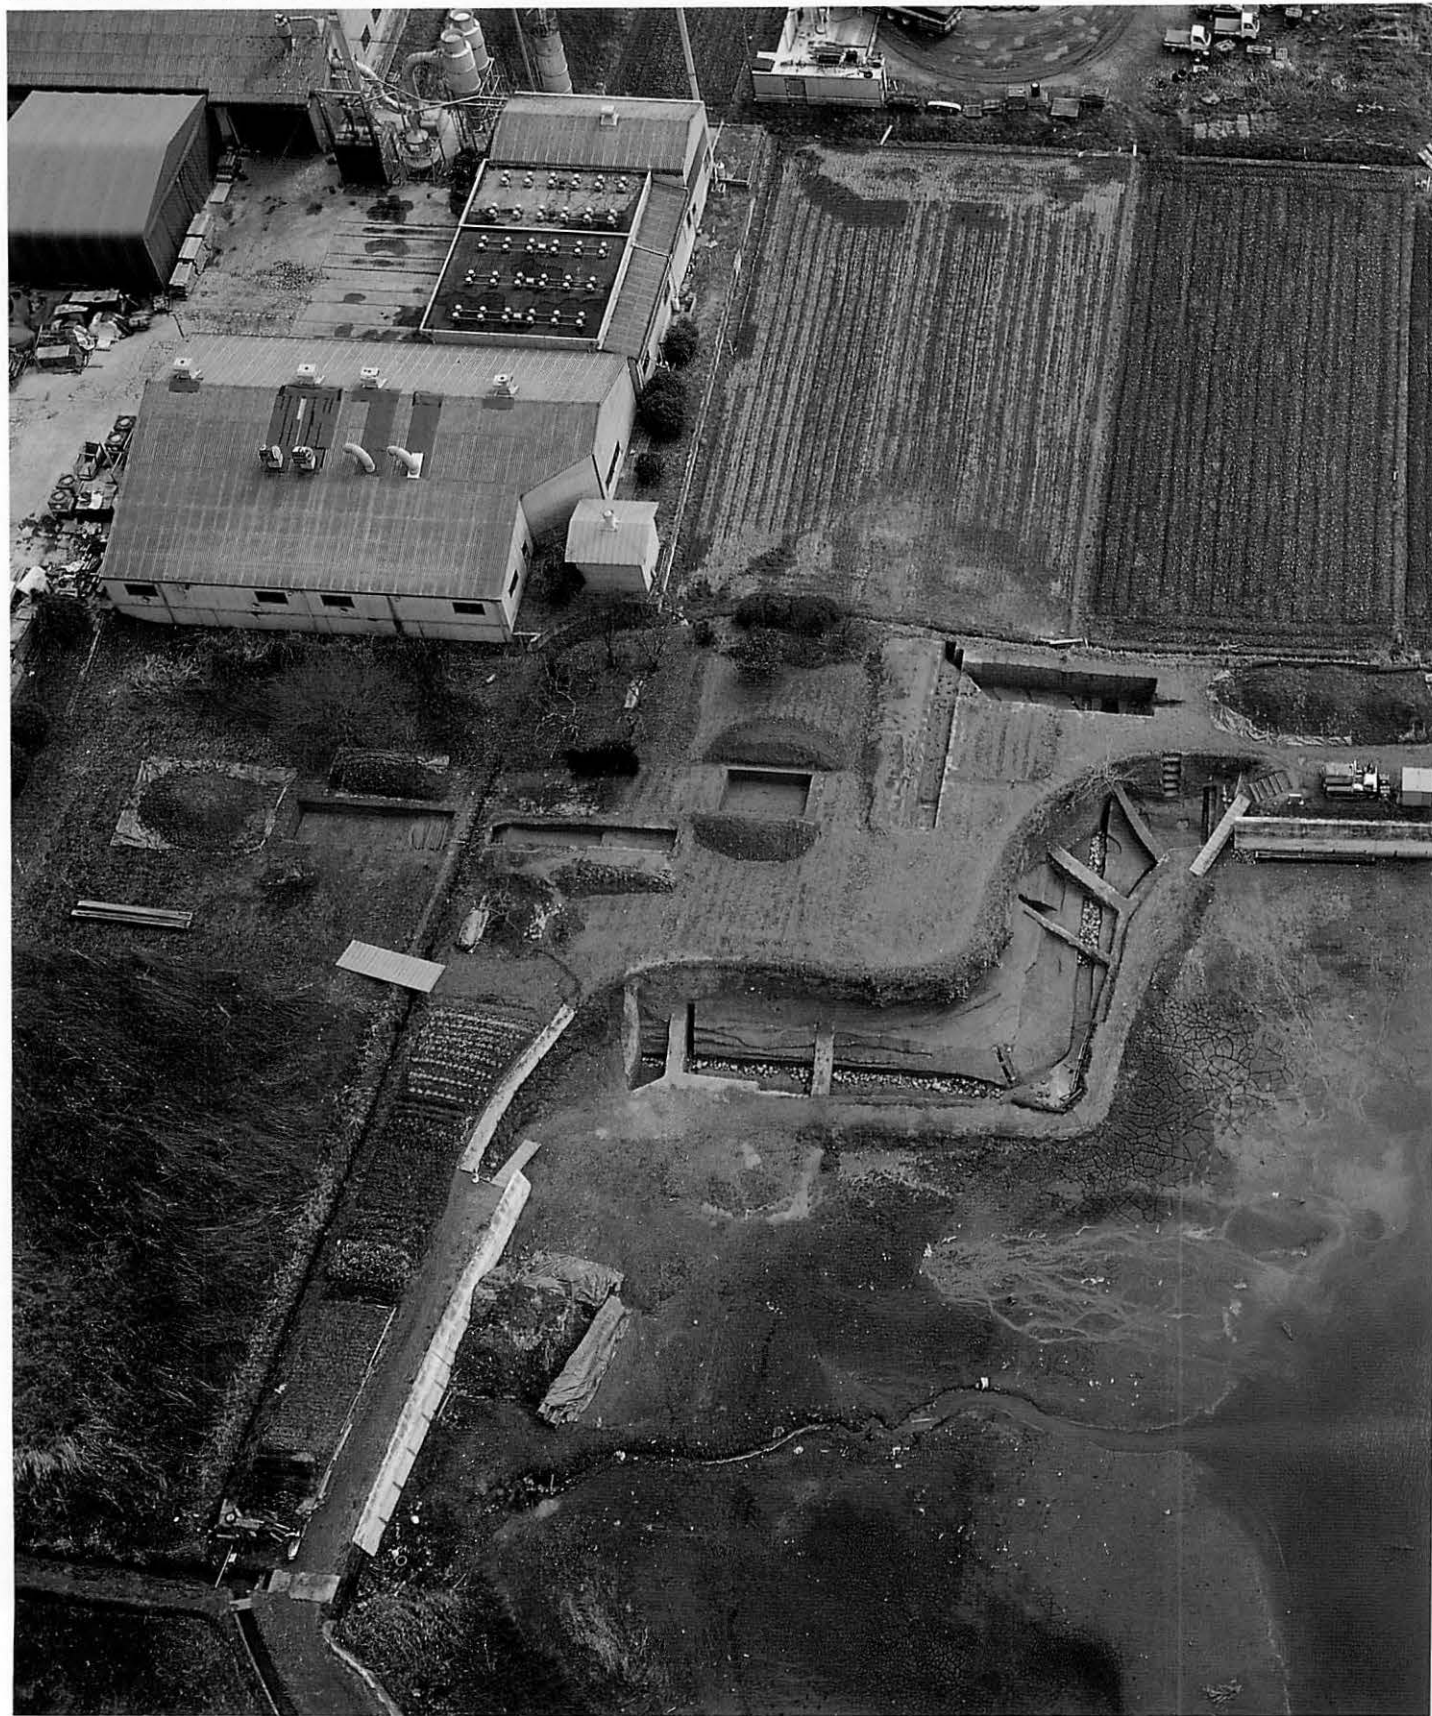
吉備池廃寺の調査（航空写真）

吉備池は、香久山の北東、桜井市吉備にある農業用のため池。今回の発掘で巨大な金堂の基壇を確認し、飛鳥時代寺院の存在が明らかとなった。写真は北上空からの撮影で、左が調査中の金堂である。現存の土壇よりひとまわり大きく、金堂の黄色の基壇土が見える。金堂の右（西）に残るもう一つの土壇は、塔基壇の可能性が高い。本文85頁参照。

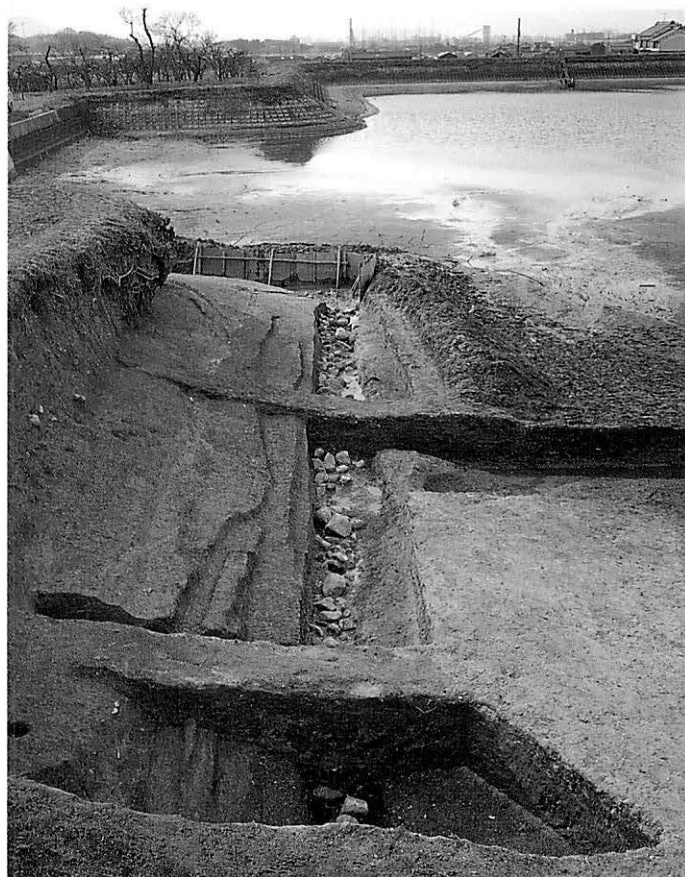
↑(上)吉備池廃寺金堂基壇

金堂は、掘込地業をともなう高い基壇をもつ。これは、基壇の北辺を東からみた写真である。基壇土が掘込地業の外側まで広がっている。平行して、礫を投棄した近世の溝がめぐるが、礫自体は、ほんらい、基壇にともなうものであろう。遠方に見えるのは塔と推定される西方土壇である。本文85頁参照 (撮影 井上直夫)

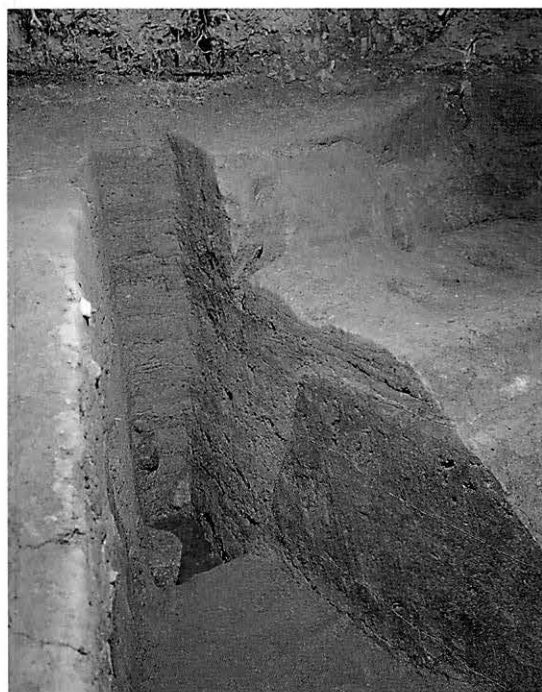
↑吉備池廃寺金堂基壇の断面

金堂基壇の断面を西から見たところである。暗褐色砂質土のベースを1m近く掘り下げた掘込地業の状況がよくわかる。底面に多数の礫をおき、その上に厚さ5cm内外の版築を重ねて、高い基壇を構築している。掘込地業の底からの高さは、現状で2.5~2.7mある。本文85頁参照 (撮影 井上直夫)

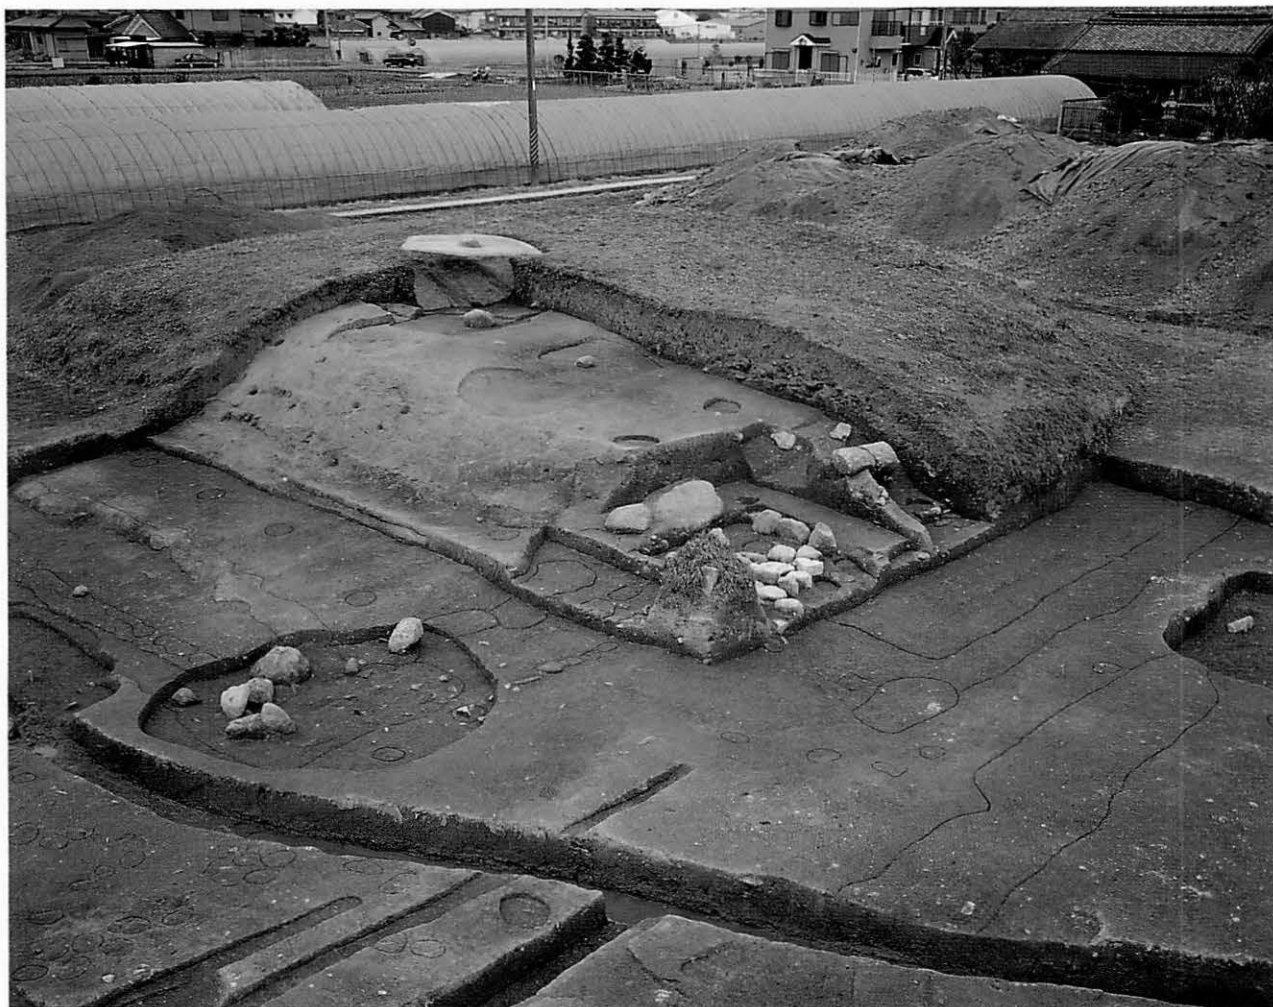
本薬師寺西塔

水田中に残る西塔土壇を南東からみた写真。心礎の南東、土壇の4分の1を発掘した。基壇上部は大きく削られ、基壇外装も抜き取られていたが、石組みによる雨落溝や犬走の一部をとどめる。土壇周囲には瓦を廃棄した土坑がある。本文24頁参照（撮影 井上直夫）

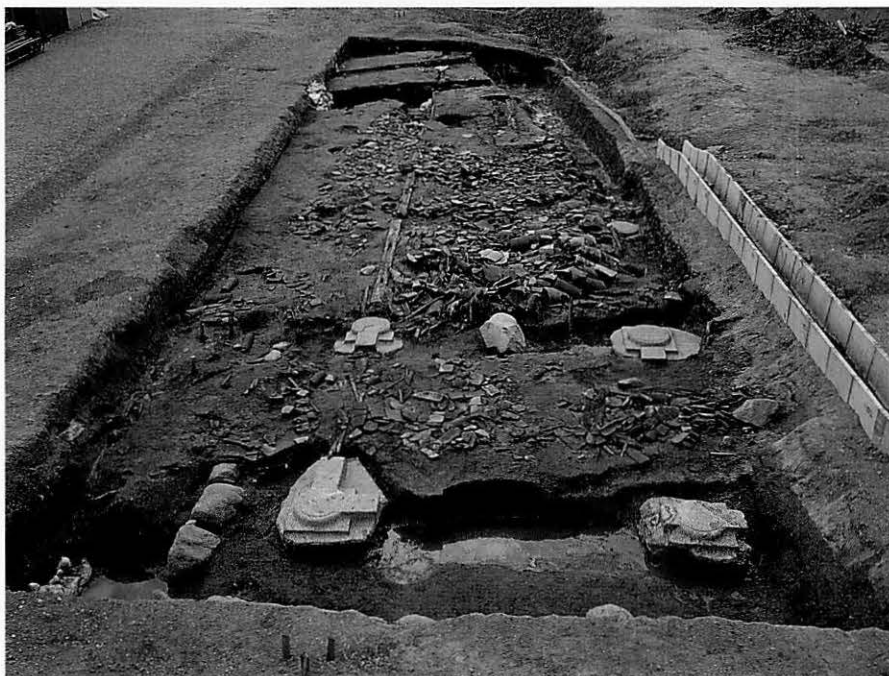
山田寺南面回廊

東からみた南面回廊。白っぽい礎石は花崗岩製で、蓮弁で飾った柱座をつくりだした。礎石上に長く残るのは壁下の地覆材。ほかに回廊の建築部材として柱や頭貫、肘木や斗などの組物が点々とある。累々と残る瓦は、屋根に葺かれた状態をよくとどめているものや、反転して落下した状況を示すものがある。本文78頁参照（撮影 井上直夫）
