藤原宮と藤原京の調査

藤原宮西北官衙地区

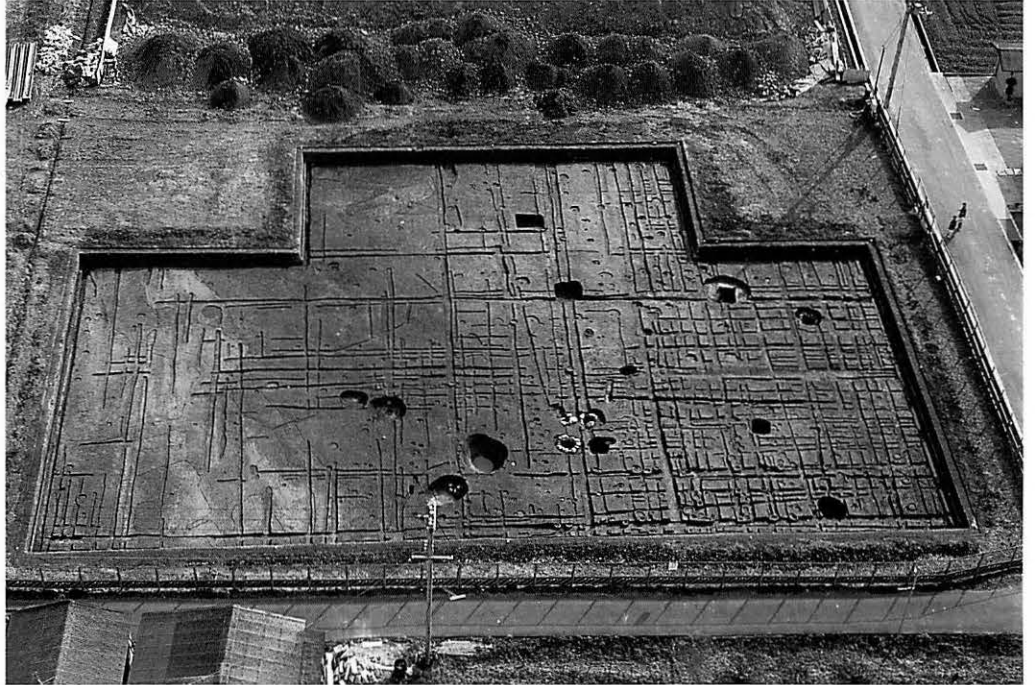
周辺でのこれまでの調査同様、藤原宮期の遺構は希薄である。むしろ特徴的なのは平安時代末から鎌倉時代の遺構で、なかでも石組井戸の数の多さが目を引く。これらの井戸は、通常の生活用というより、何らかの生業用とみられる。北上空から。本文4頁参照（撮影／中村一郎）

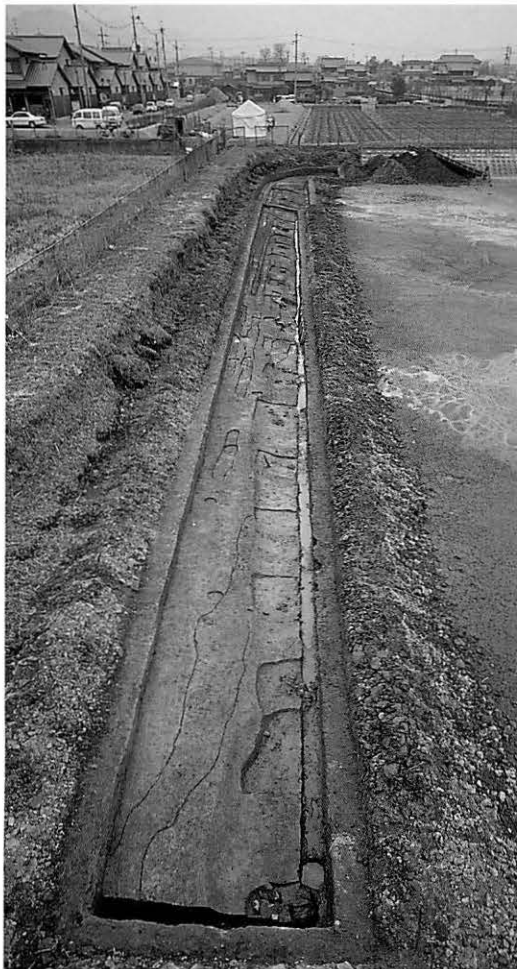
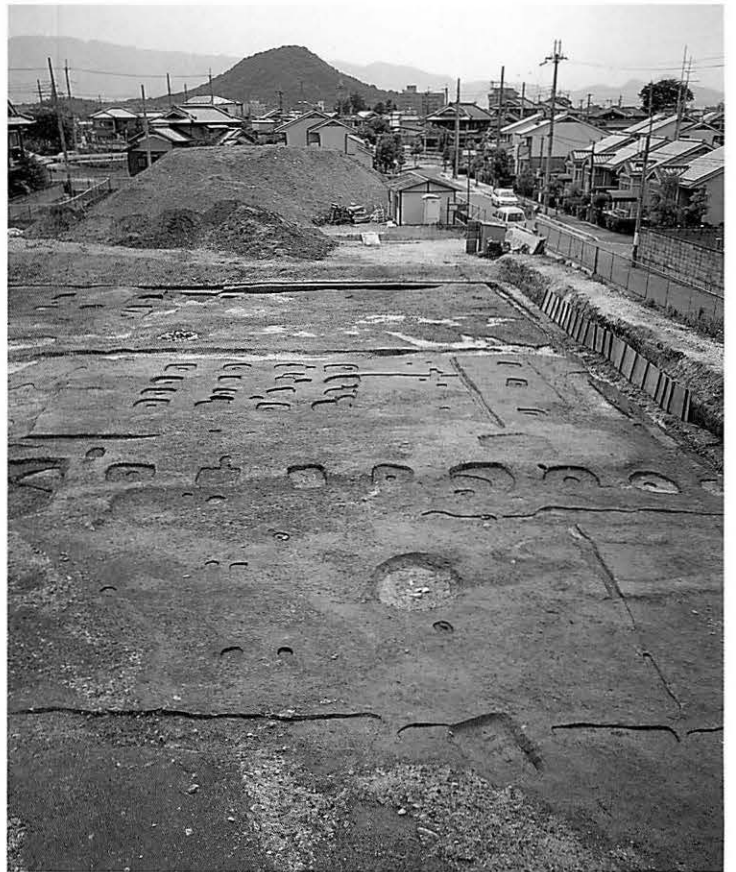
藤原宮西面大垣

縄手池の護岸改修に伴って西面大垣の調査を行い、掘立柱穴列を確認した。柱穴の底には根固めの石や礎板が残っていた。調査区南端に西面南門がかかるが、既に削平を受け、痕跡を残していない。北から。本文10頁参照（撮影／井上直夫）

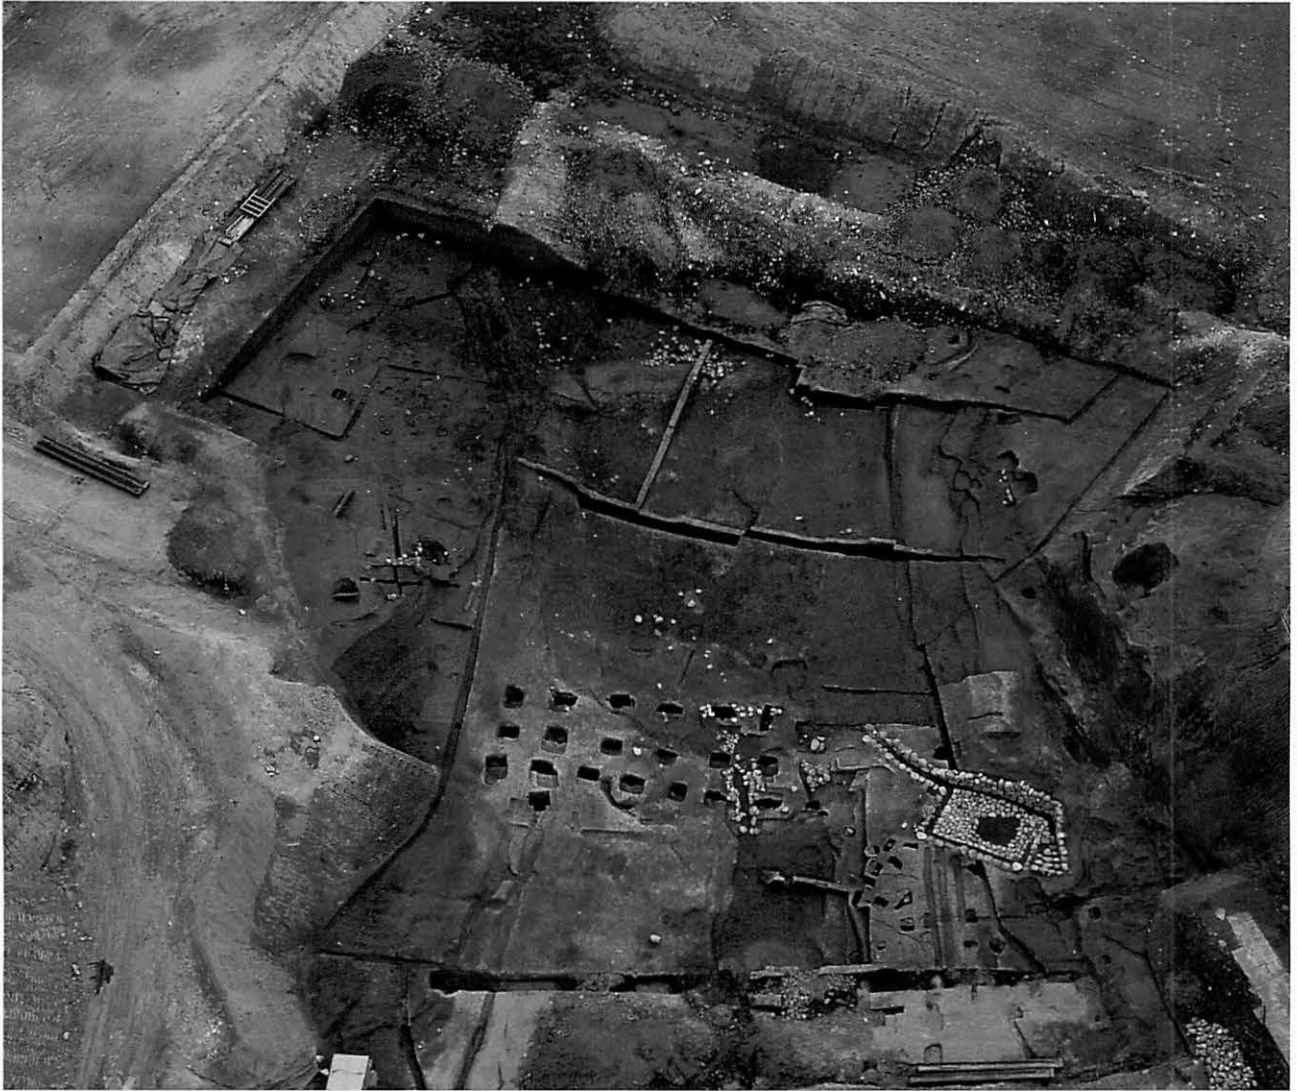
飛鳥池遺跡

第93次調査は、飛鳥池工房跡の中央部にあたる。調査区中央の3条の東西堀で、南北に分かれる構造が明かになった。堀の南側では、谷の中央には炭を主体とする工房廃棄物層が分厚く堆積し、両岸で工房が営まれていた。北上空から。本文33頁参照（撮影／中村一郎）

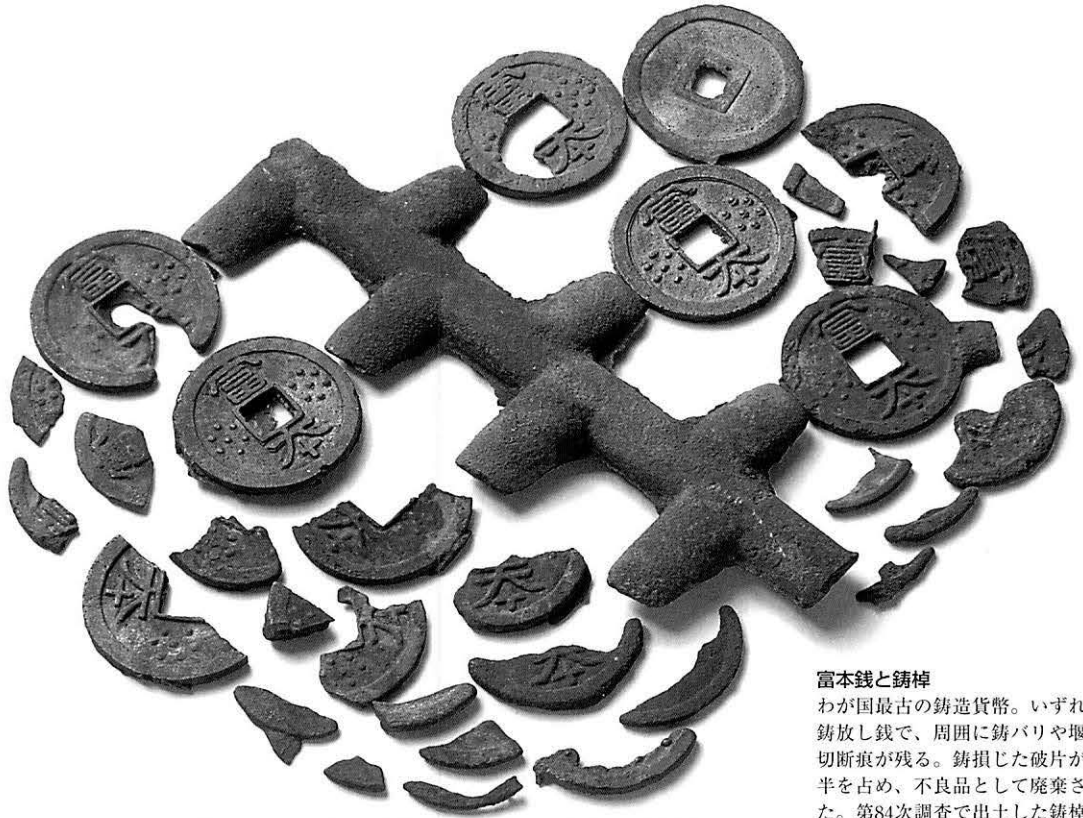
富本銭と鑄棹

わが国最古の鑄造貨幣。いずれも鑄放し銭で、周囲に鑄バリや環の切断痕が残る。鑄損じた破片が大半を占め、不良品として廃棄された。第84次調査で出土した鑄棹は環の断面が一致し、成分も同一で、富本銭の鑄棹と判断した。本文33頁参照（撮影／井上直夫）

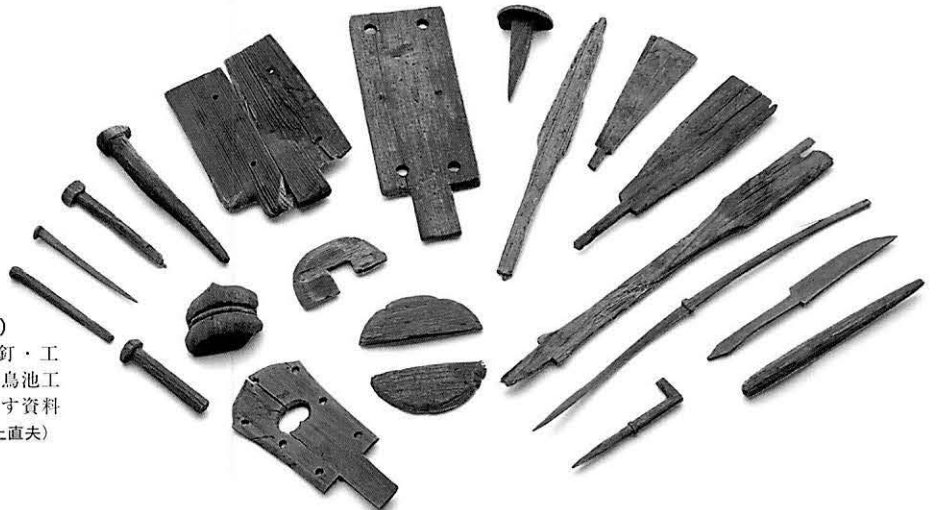
飛鳥池遺跡出土の様(ためし)

木製の製品見本である。釘・工具・鍬・建築金物など、飛鳥池工房の多様な産品の一端を示す資料である。本文33頁（撮影／井上直夫）

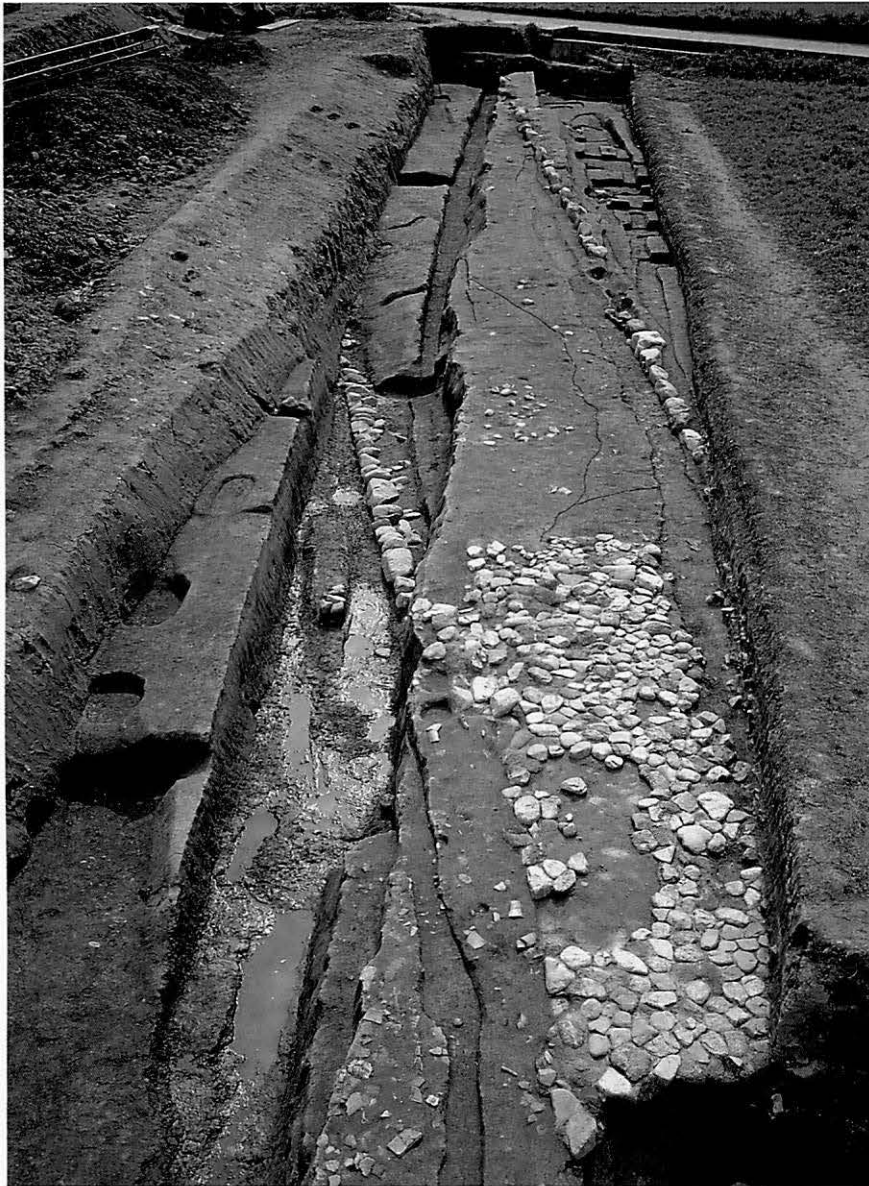
飛鳥寺南面大垣と外周道路

飛鳥寺南面東半の大垣を検出した。掘立柱塀で、縁石を備えた基壇が伴う。大垣外は外周道路となり、南側の側溝まで幅約9.5m。一部に石敷きがあり、ここに門を開くのであろうか。南には前年度調査した下層の石列がみえる。東から。本文23頁参照（撮影／井上直夫）
